## Stammdaten

| Flussgebiet | Weser (4000) |

**Wk-Nr.: 18050      Wk.-Name: Garte (mit Thüringen)**

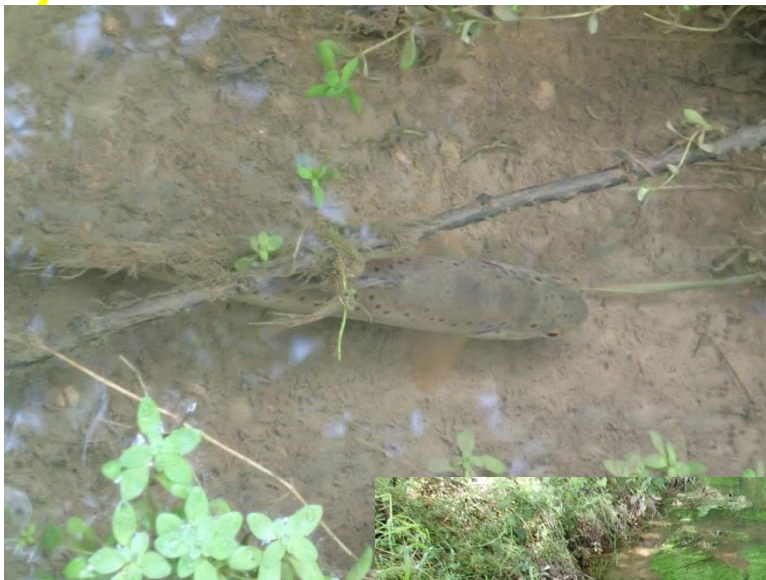
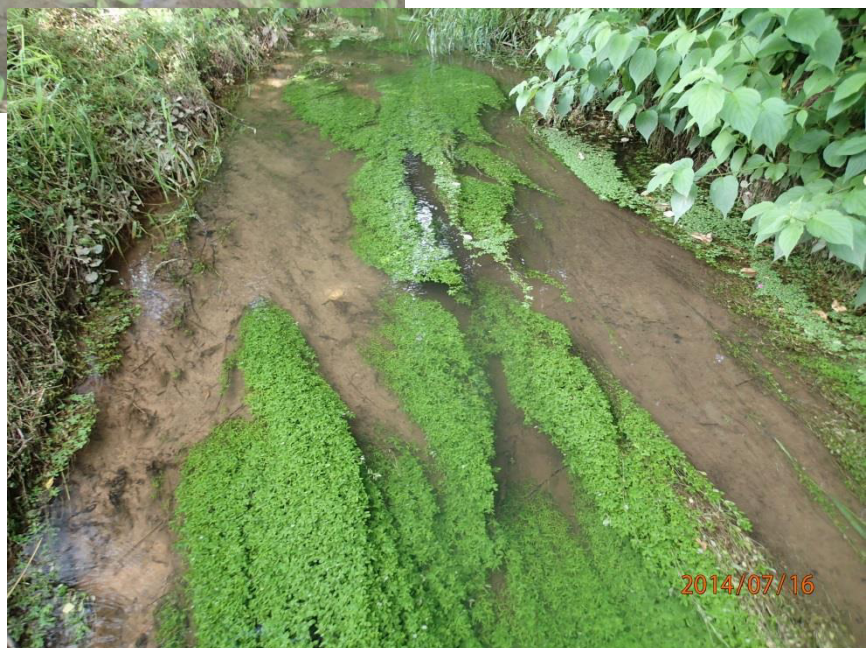
Über weite Strecken ist die naturgemäße, kiesreiche Gewässersohle von eingeschwemmtem Lößlehm überdeckt. Die häufigen Pflanzenpolster bieten anspruchsvolle Habitate, so daß selbst Bachforellen hier siedeln können. Wasserbausteinen bieten zwar Hartsubstrat, aber die darauf überwuchernden Biofilme erschweren die Besiedlung mit entsprechenden Tierformen. Mäßig oder naturgemäß entwickelte Bachsohlstrecken (>20% der Gewässerstrecke) finden ober- und unterhalb von Diemarden, oberhalb von Rittmarshausen und an der ehem. Zonengrenze, wo erhöhtes Wiederbesiedlungspotential vermutet wird.

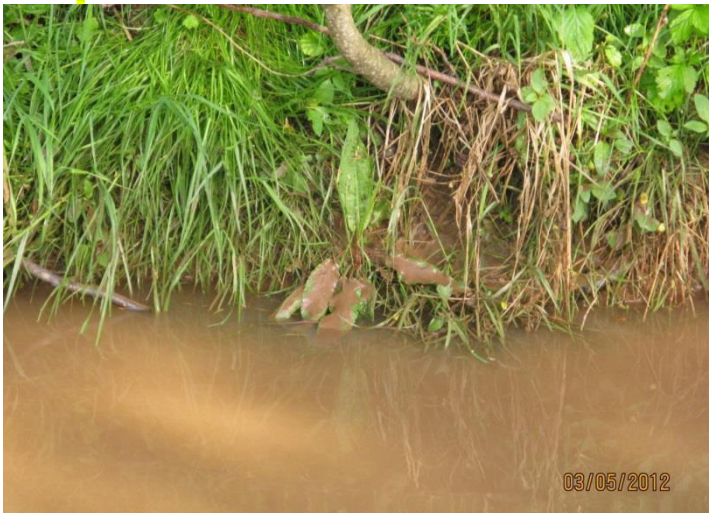
←Bei Niederschlagsereignissen werden umfangreiche Frachten von abgeschwemmten Boden von den Gärten transportiert. In strömungsarmen Zonen schlagen diese Trübstoffe nieder und verstopfen sowohl das Lückensystem der Gewässersohle, als auch den gewässernahen Aufwuchs. Mit dem Boden werden auch Nährstoffe und Pflanzenschutzmittel mitgeführt, die ihre Wirksamkeit im Wasser entfalten können.

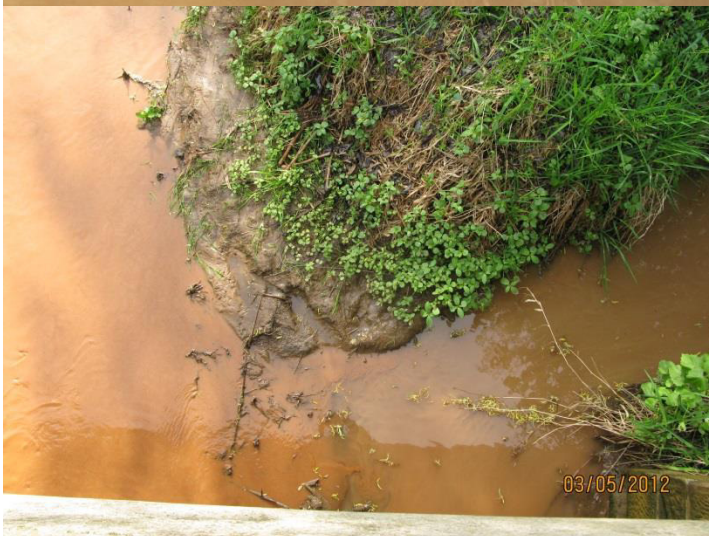
→Aufgrund der Auelehm-Aufdeckung sind Steilufer mit ihren vegetationsfreien Rohböden relativ häufig anzutreffen.

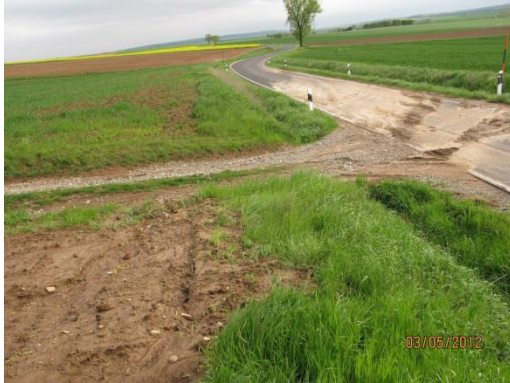
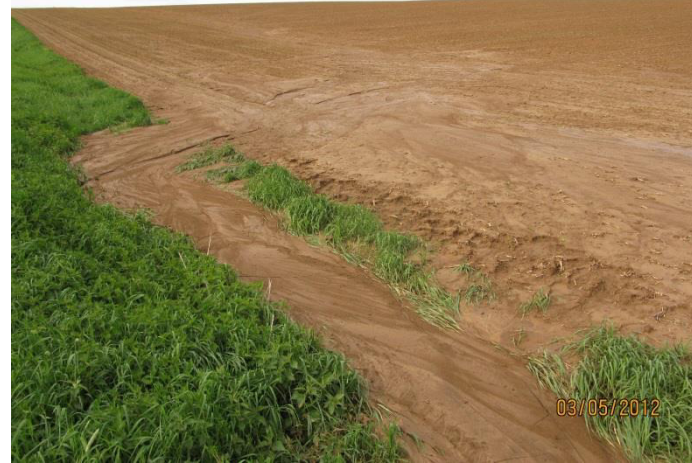
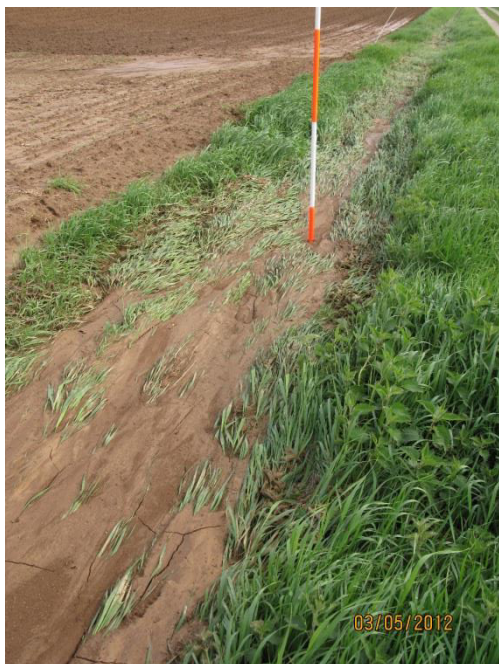
Hohe Anteile des Einzugsgebiets der Garte werden landwirtschaftlich intensiv genutzt. Zugleich sind diese Flächen durch die Bodenerosion von abfließendem Niederschlagswasser besonders gefährdet. Die Bodenmenge und die Schwemmmarken in den landwirtschaftlichen Vorflutern nach einem einzigen Niederschlagsereignisses verweisen auf die hohe Relevanz der Bodenerosion für die Gewässergüte der Garte.

Über weite Strecken sind in den außerörtlichen Strecken der Garte bereits breitere Randflächen bereits vorhanden. Diese sollten verbreitert werden, um eine verbesserte Pufferwirkung zu erreichen.
