Stammdaten

Defizitanalyse mit Handlungsempfehlungen für Maßnahmen

Wk-Nr.: 18054

Wk.-Name: Dramme

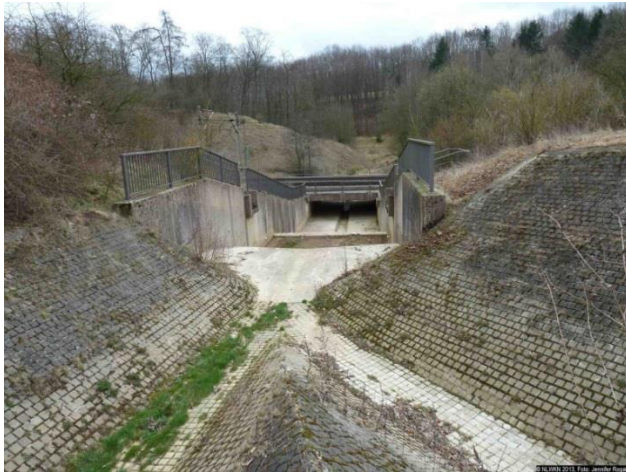
Im Oberlauf, wo der Tunnel der DB-Schnellbahnstrecke die Dramme quert, fällt der Bach trocken. Der Gründe für das atypische Trockenfallen sollten recherchiert werden.

← Querbauwerk DB-Strecke
Hannover/Würzburg

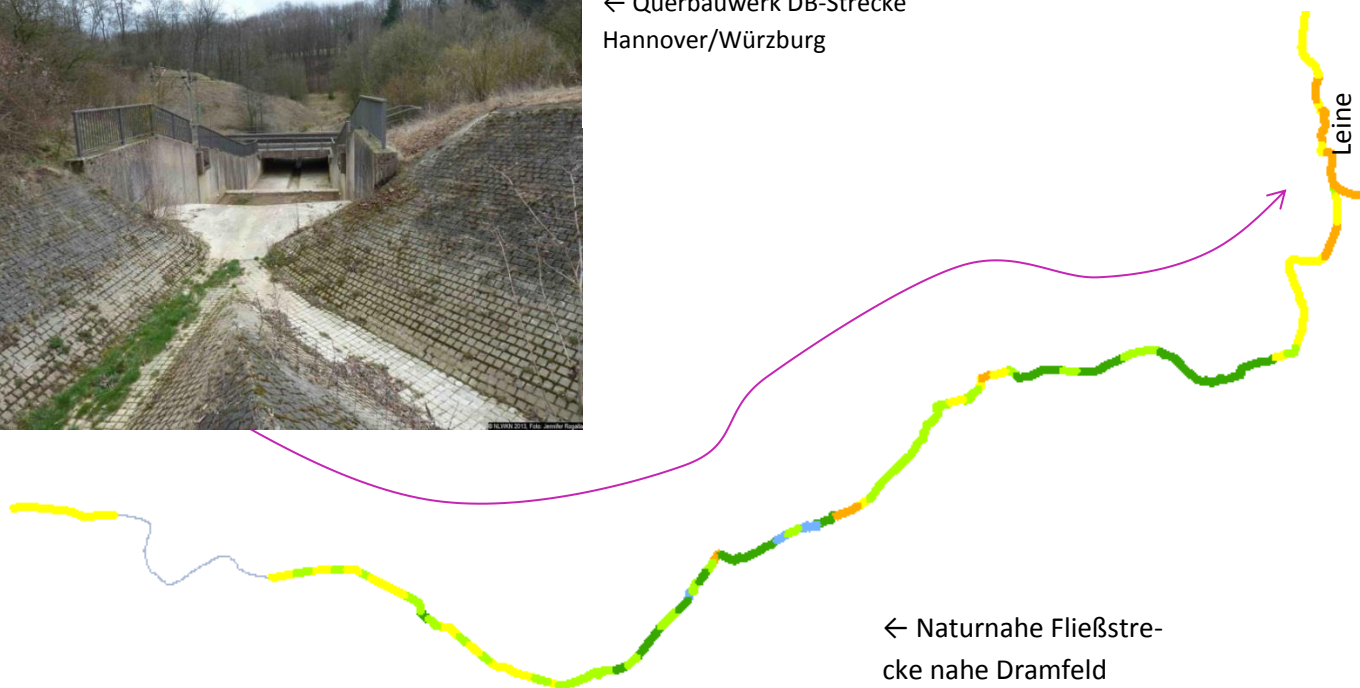
← Naturnahe Fließstrecke
nahe Dramfeld

Auf der Hochebene verläuft die Dramme innerhalb eines technisch ausgebauten, begrdigten Trapezprofils. Die Nutzung reicht unmittelbar an die Böschungsoberkante. Die geringe Wasserführung versickert an einem Teilabschnitt: Zwischen Stat. 13+500 und 11+700 ist die Dramme trocken gefallen. Mittig wird diese Strecke von der DB-Strecke Hannover-Würzburg gequert. Dessen zentrales Unterführungsbauwerk liegt ebenfalls trocken, zudem bildet es für die aquatische Fauna eine strukturelle Barriere. Erst ab einer Teichanlage beginnt wieder die Wasserführung. Weitere Querbauwerke, die die weitere Ausbreitung total verhindern sind nicht mehr vorhanden.

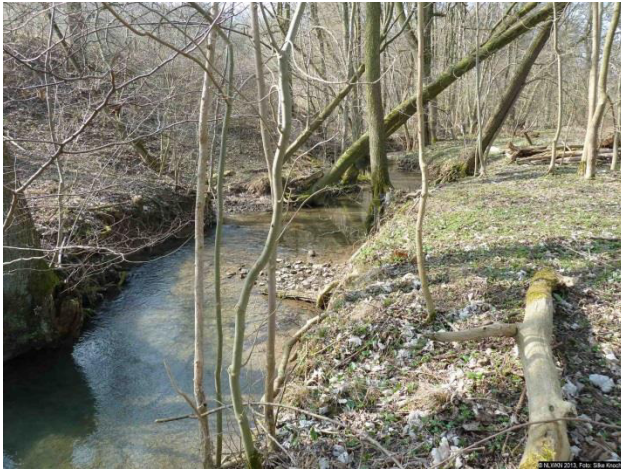
← Naturnahe Fließstrecke
nahe Dramfeld

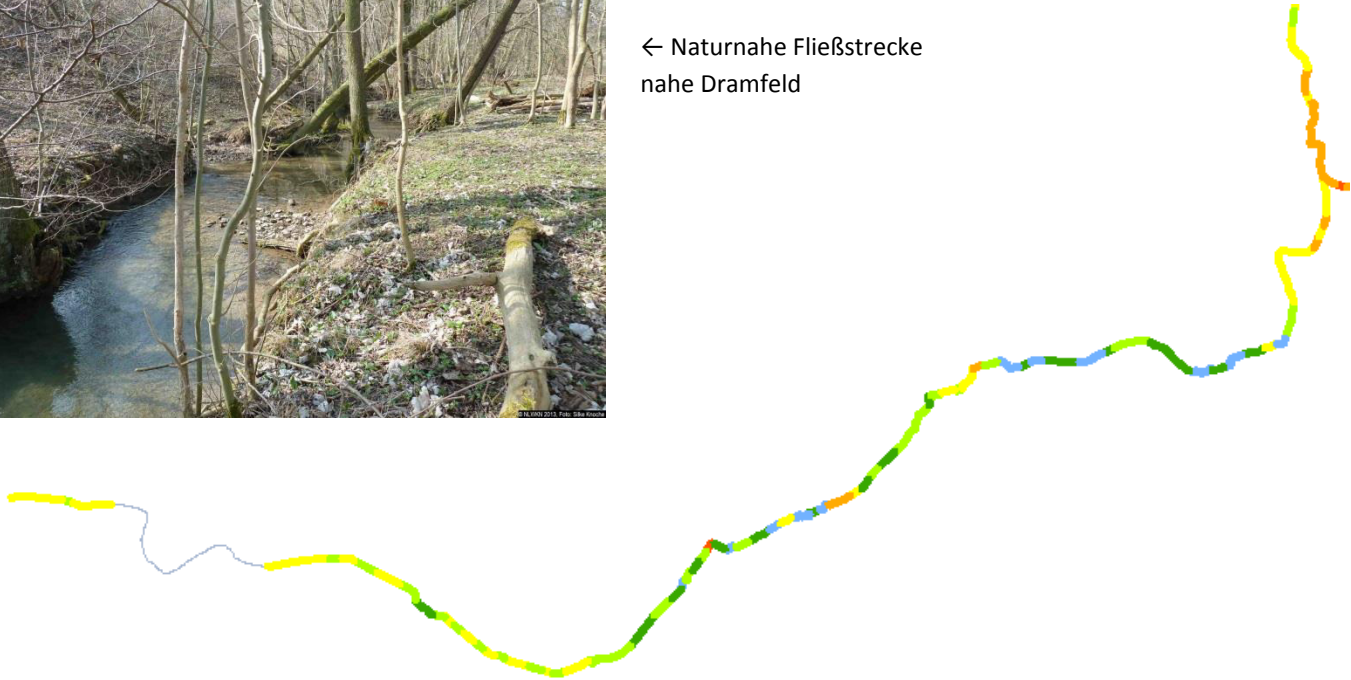
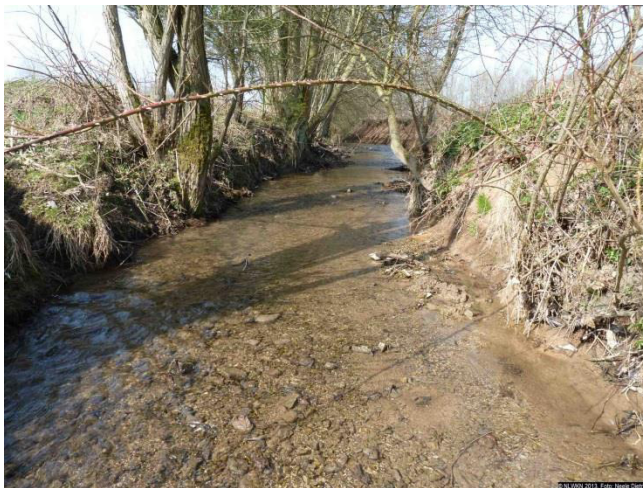
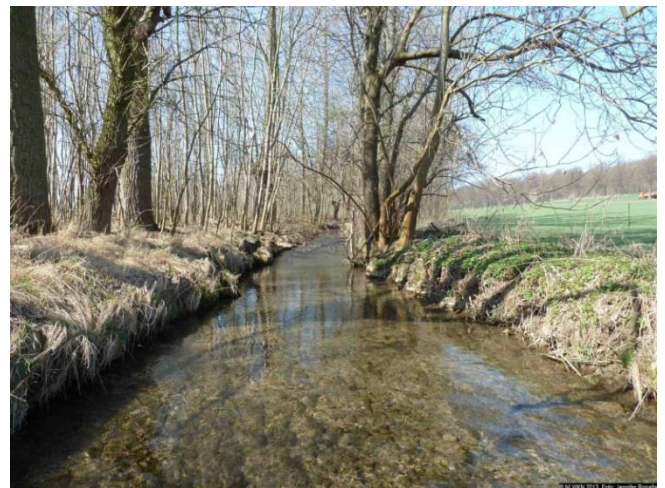
Die Gewässersohle zeigt wiederholt ein offenes Lückensystem. Kurze Strecken davon sind mehrmals im Mittellauf anzutreffen. Erst oberhalb von Obernjesa legt eine Serie von Sohlgluten, die aus übergroßen Wasserbausteinen hergestellt wurde, den Lauf fest. Dann findet sich zunächst Aufwuchs, an dem sich wiederum Feinsubstrat ablagert. Schließlich hat ein Überzug ausgebildet, der auch das Lückensystem überdeckt und derart stabil lagert, daß selbst stärkere Strömungen nicht mehr zu einem Abtrag führen werden. Für diese Strecke ist eine aufgelockerte Riegelbauweise wünschenswert.

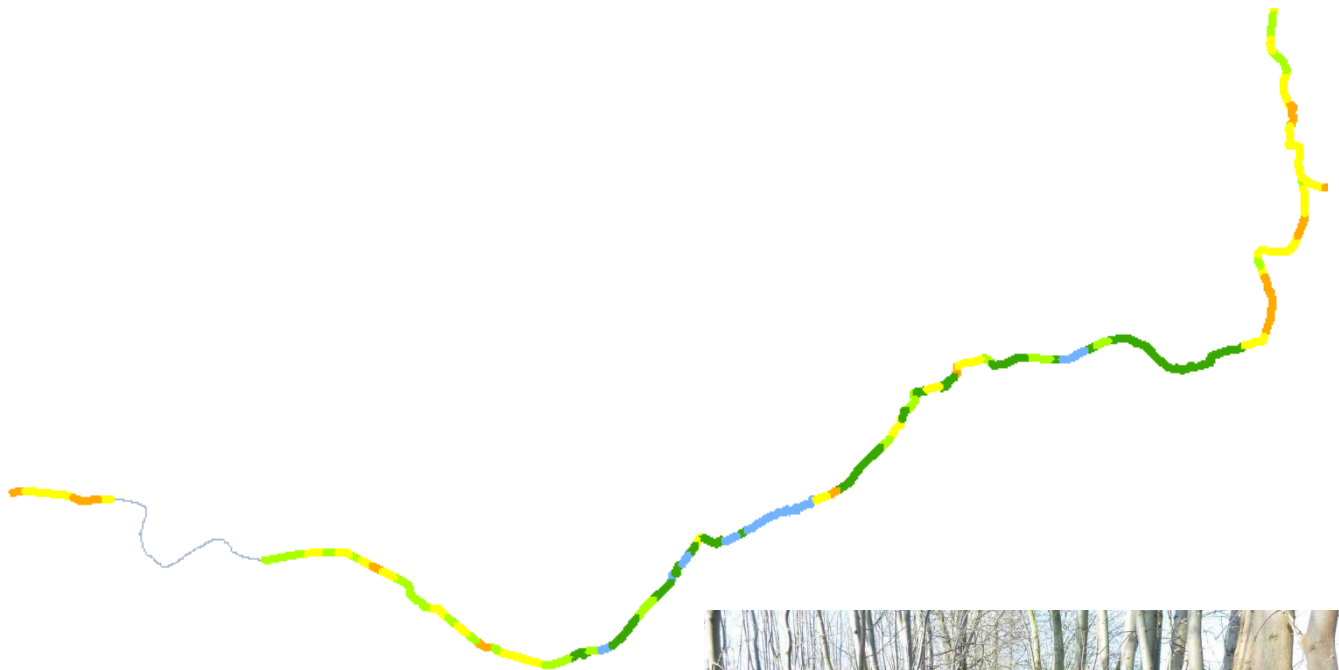
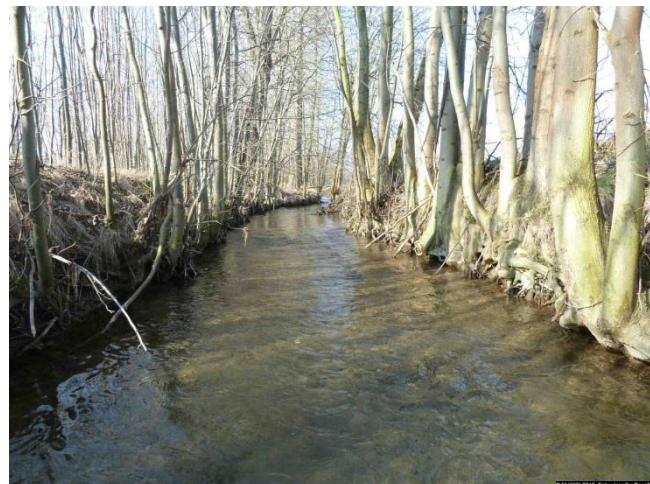
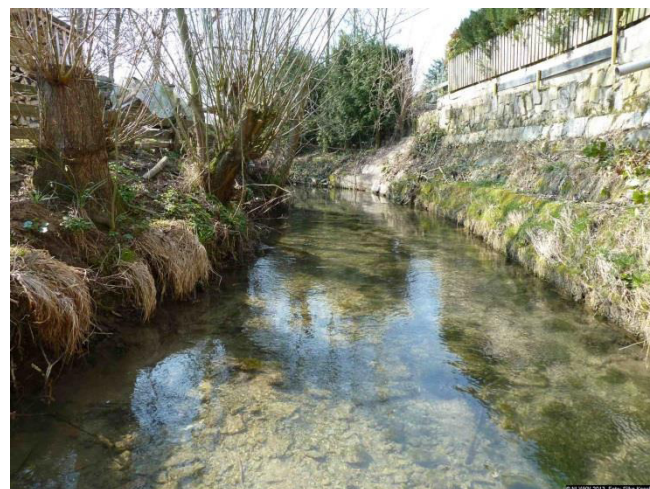
Der Gewässerlauf der Dramme wurde in der Vergangenheit gemäß wasserwirtschaftlichen Erfordernissen ausgebaut. Innerhalb der Ortschaften sind die Ufer teilbefestigt oder ausgemauert. Außerorts wurden die Ufer partiell mit Wasserschüttsteinen festgelegt oder Gehölze wurden als Ufersicherung angepflanzt. Wo die Gehölze zu eng gesetzt wurden, ist ein „Palisadenwerk“ entstanden, das keine Bewegung der Dramme mehr erlaubt. Erst wenn die Eschen, deren Wurzeln sich nur oberhalb des Wasserspiegels ausbreiten und dadurch insgesamt wieder an Standfestigkeit einbüßen und dadurch stürzen, können eigendynamische Prozesse wieder einsetzen. Der Ausbau und die Uferfestlegung haben zu einer Erhöhung der Fließgeschwindigkeit geführt, so daß eher „strömungsrauhe“ Bedingungen innerhalb des Fließquerschnitts vorherrschen, und seitlich liegende, strömungsarme Rückzugszonen dadurch fehlen. Eine Auflockerung der Gehölzfronten scheint auch im Sinne der Entwicklung einer angemessenen submersen Flora erstrebenswert.

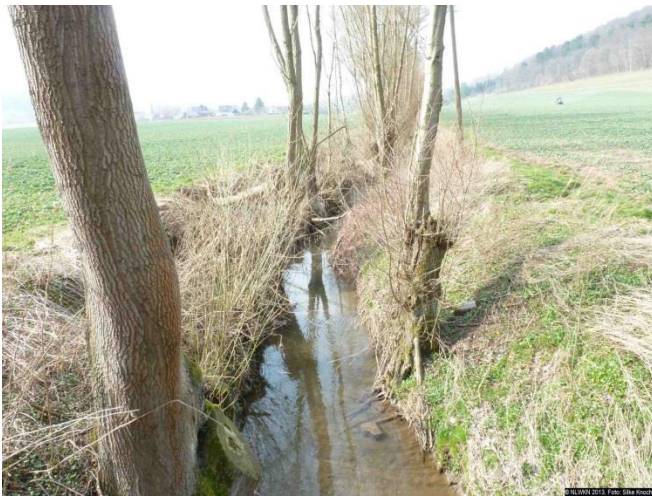
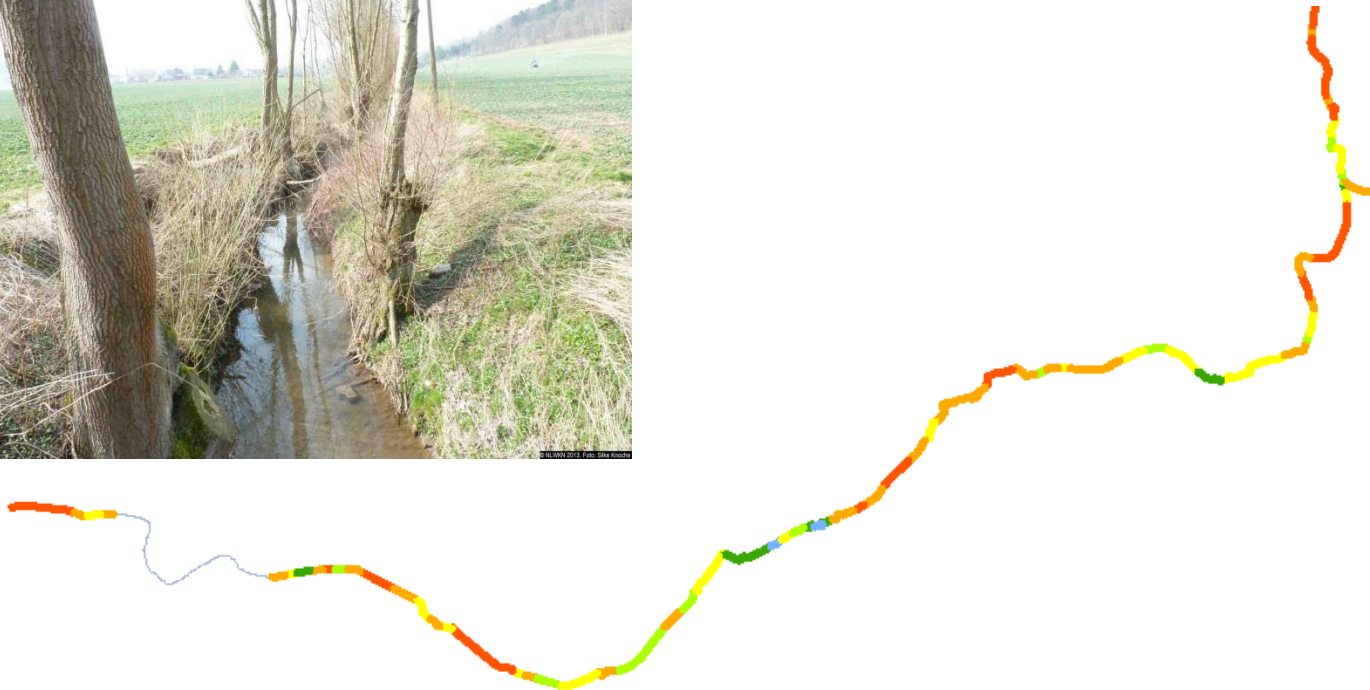
Auf der Jühnde-Meensen-Hochfläche wird Ackerbau intensiv betrieben. Zahlreiche landwirtschaftliche Vorfluter wurde an die obere Dramme angekoppelt. Das wirksame Entwässerungssystem führt der Dramme ein Übermaß an Nährstoffen und Pflanzenbehandlungsmitteln zu. Durch die verminderte Grundwasserneubildung sind die Abflußbedingungen verschärft, wodurch sowohl höhere Abflußmengen als auch längere Niedrigwasserphasen erzeugt werden. Obwohl Teile des oberen Einzugsgebietes mit Forsten bestanden sind, scheint diese Nutzung dahingehend nur wenig ausgleichend zu wirken.

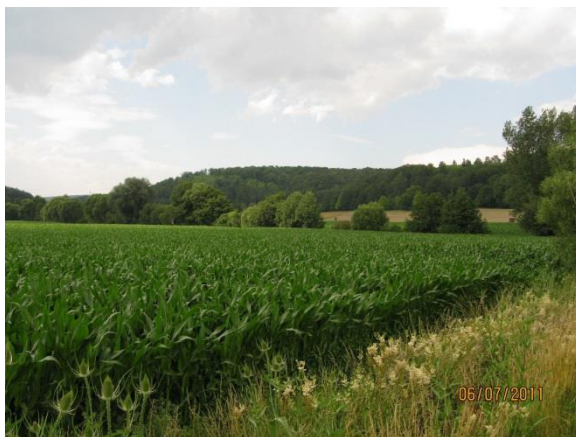
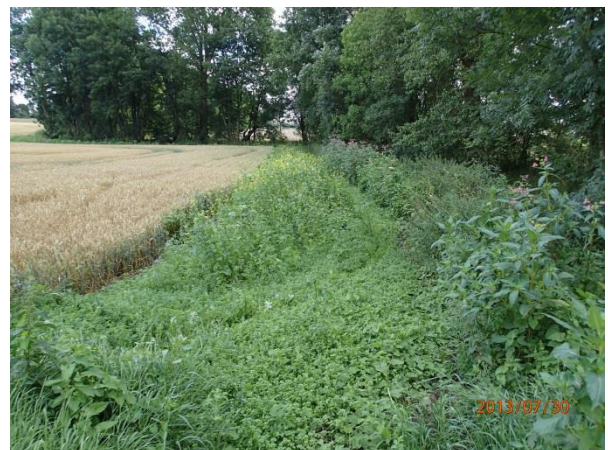
↓ Im Oberlauf reicht die landwirtschaftliche Nutzung beidseitig bis an die Böschungsoberkante, während im unteren Abschnitt Blühstreifen zeitweise puffernd wirken können.
