## Defizitanalyse mit Handlungsempfehlungen für Maßnahmen

## Handlungsempfehlung Schritt 6 Darstellung und Auswertung der Detailstruktur

Wk-Nr.: 18060 Wk.-Name:Leine (Gande - Wispe)

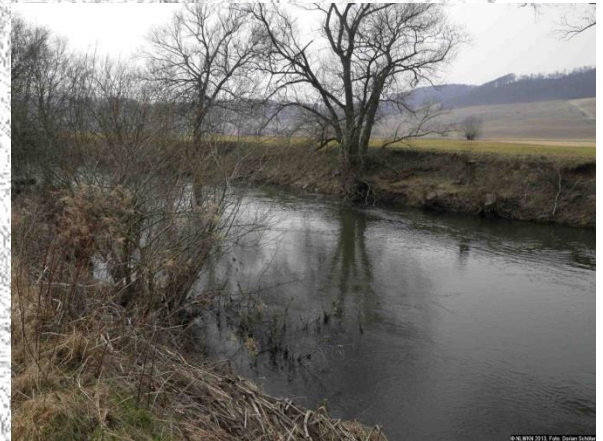
↑Überwiegend ist die Leine stark eingetieft (Stat. 169+900)

Insgesamt rd. 50% der Ufer der Leine sind i.d.R. durch Steinschüttungen am Böschungsfuß verbaut und festgelegt, was aufgrund des mastigen, vom Ufer überragenden Pflanzenwuchses kaum feststellbar ist. Die 32%ige Bewertung der Ufer mit „mäßig“ erscheint als zu günstig.

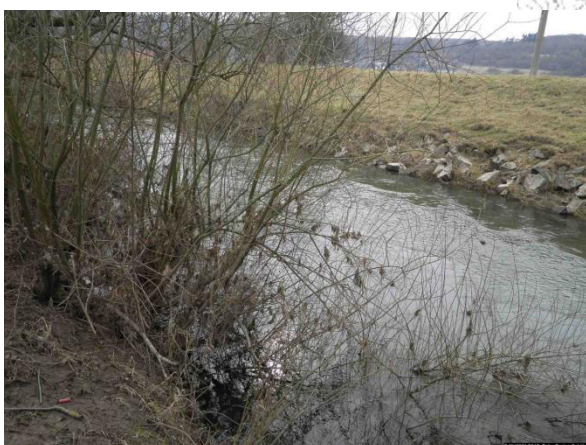
↑Stellenweise befestigen Steinschüttungen die Böschung (Stat. 171+600)

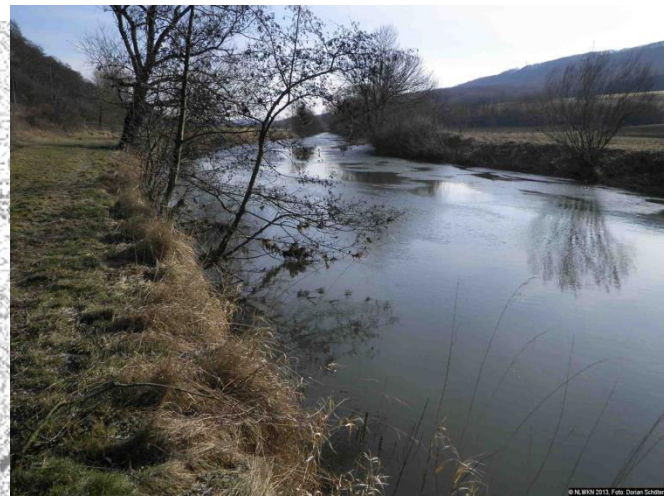
↑Die Aue wird weitflächig als Ackerfläche genutzt. Nur stellenweise übernehmen Grünstreifen die Sicherung für Verkehrsflächen (Stat. 165+200)

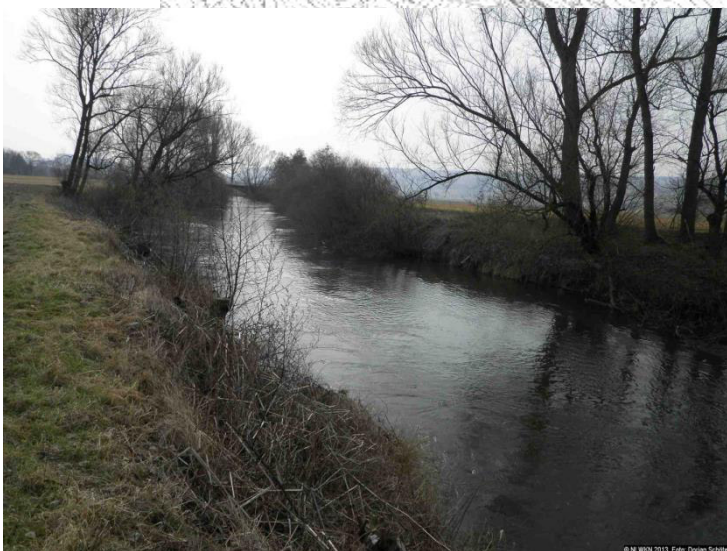
↑Erst die dauerhafte Absenkung des Wasserspiegels ermöglicht Ackerbau innerhalb der Flußaue (Stat. 168+700, womit aber die funktionale Verdingung zwischen Fluß und Umland gekappt wird.

Früher hatten die unversiegelten Aueböden über eine hohe Grundwasserneubildungsrate und eine erosionsbeständige Vegetationsdecke aus bodenständigem Wald, Grünland und Sukzessionsstadien verfügt. Die nun aktuell stattfindende Agrarproduktion hat diese Bedingungen nachhaltig gestört.
