## Stammdaten

### Defizitanalyse mit Handlungsempfehlungen für Maßnahmen

Wk-Nr.: 19004 Wk.-Name: Söse

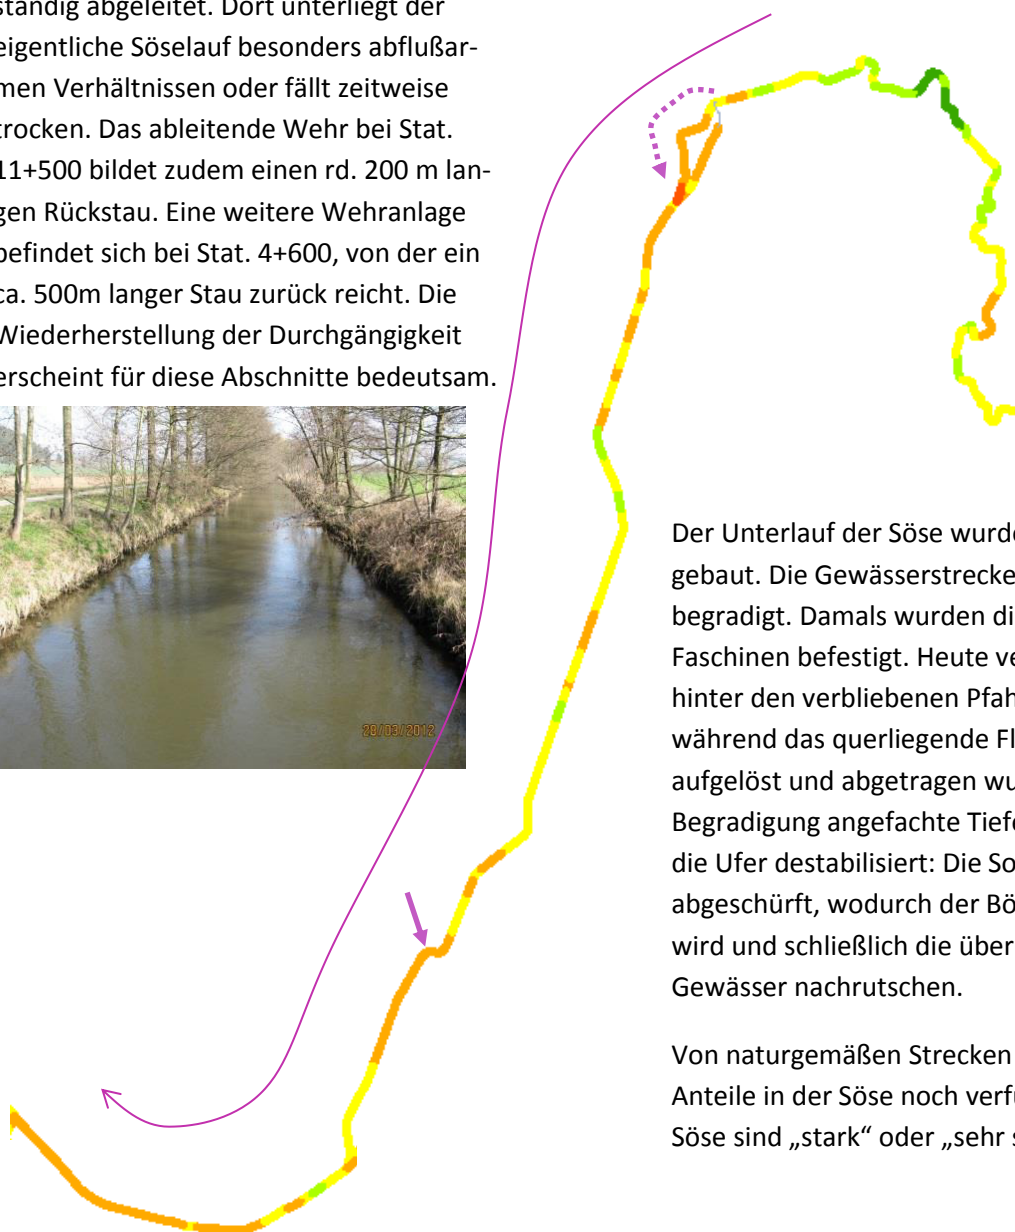
Der Unterlauf der Söse wurde in 1970-er Jahren ausgebaut. Die Gewässerstrecken wurden eigentief und begradigt. Damals wurden die Ufer zusätzlich mit Faschinen befestigt. Heute verlaufen die Uferlinien hinter den verbliebenen Pfahlreihen der Faschinen, während das querliegende Flechtwerk vollständig aufgelöst und abgetragen wurde. Durch die von der Begradigung angefachte Tiefenerosion, werden nun die Ufer destabilisiert: Die Sohle immer wird tiefer abgeschürft, wodurch der Böschungswinkel steiler wird und schließlich die überkritischen Ufer in das Gewässer nachrutschen.

Von naturgemäßen Strecken sind nur sehr geringe Anteile in der Söse noch verfügbar. Nahezu 80% der Söse sind „stark“ oder „sehr stark“ überprägt.

↑ Der Fließquerschnitt erscheint überdimensioniert. Kanalar-tig ausgebaut, fehlen der Söse weitgehend fließgewässertypi-sche Strukturen, die aber als „Instream-Maßnahmen“ gesetzt werden könnten.

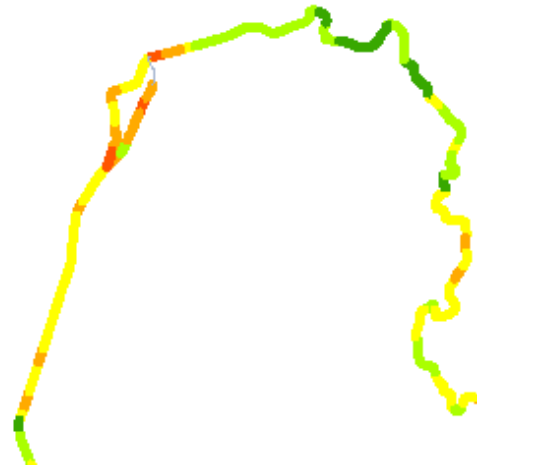
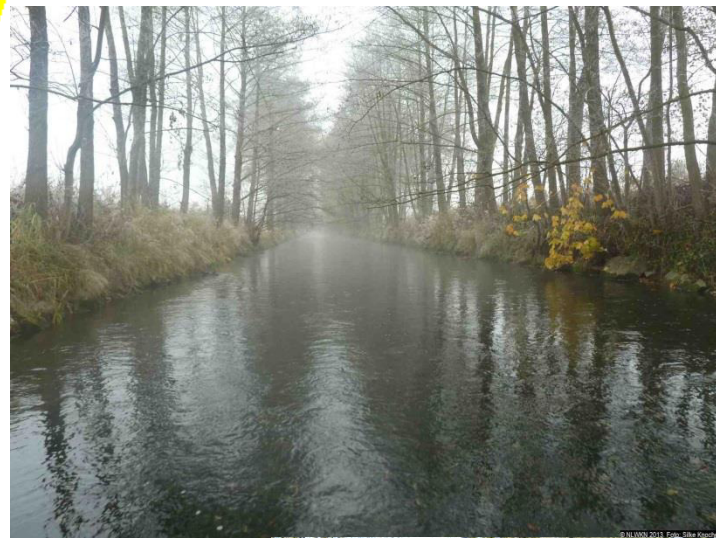
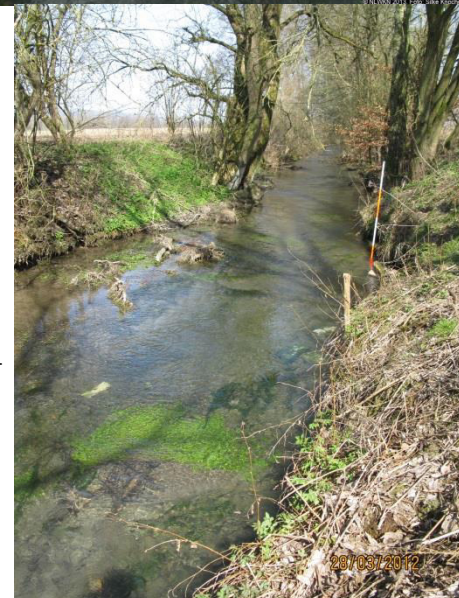
Die Söse wurde kanalartig ausgebaut, so dass nun einheitliche Fließquerschnitte vorherrschen. Außerdem fehlen typische Strukturelemente, wodurch auch das Fließverhalten und das Sohlsubstrat monotonisiert sind.

→Die Fließbedingungen der „Alten Söse“, einem noch vorhanden, ursprünglichen Gewässerabschnitt, verdeutlichen - obwohl ebenfalls des Gewässerunterhaltung unterliegend - die gewässermorphologischen Defizite der ausgebauten Söse.

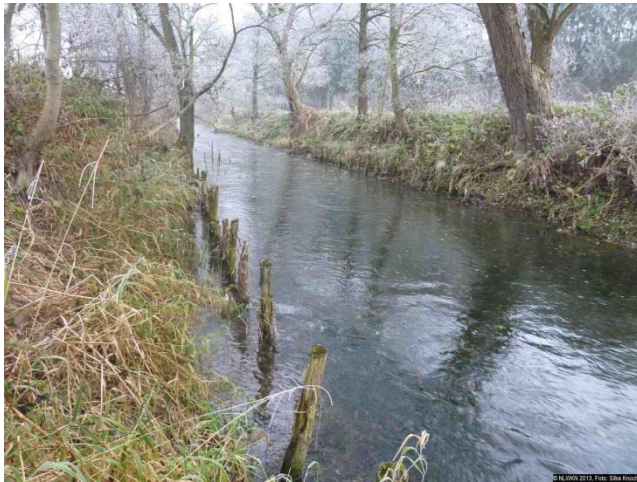
↑ Die früheren Faschinenbefestigungen sind freigespült: Durch die beschleunigte Strömung aufgrund der ausbaubedingten Gefällerrhöhung, wird die Tiefenerosion befördert. Damit erfolgt ein verstärkter Strömungsangriff auf die Gewässersohle, von der die oberflächigen Lagen abgeräumt werden. Im weiteren werden dann die Unterspülungen und Nachrutschungen an den Uferböschungen verursacht.

Obwohl die Ufer rd. 50 Jahre nach dem Gewässerausbau nur noch schwach befestigt sind, wird der Ausbauquerschnitt gehalten. Das Freibord bleibt bis auf Teilstrecken konstant hoch. Die angepflanzten Bäume, die für Abschattung sorgen sollen, sind annähernd gleich alt, stehen im gleichen Abstand sowohl zueinander als auch zur Wasserlinie und sind sehr ähnlich geformt.

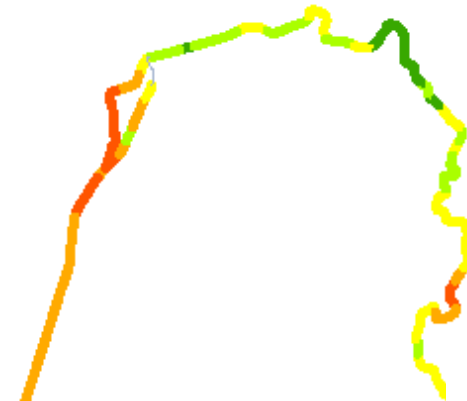
Die verursachte Einförmigkeit, gestattet immer wieder nur den gleichen biologischen Elementen eine Existenz, die jedoch zu Dominanzbeständen neigen. Gleichzeitig wird das System anfällig für jedwede äußere Veränderung, weil die kompensierenden Ressourcen fehlen. An der Söse ist das Absterben der Schwarzerlen weit verbreitet.

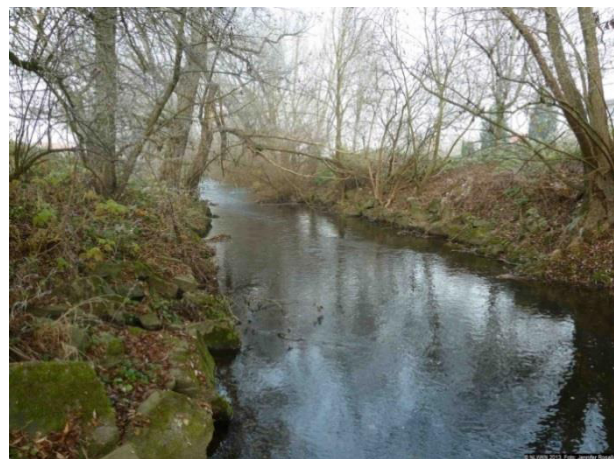
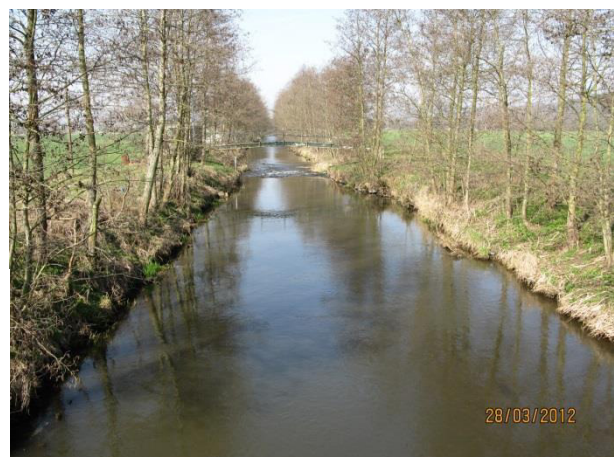
↓ In jüngerer Zeit wurden Uferbefestigungen mit überdimensionierten Wasserbausteinen vorgenommen, die entlang der Gewässerseiten eingepaßt wurden. Mittlerweile ist die überwiegende Strecke damit verbaut.

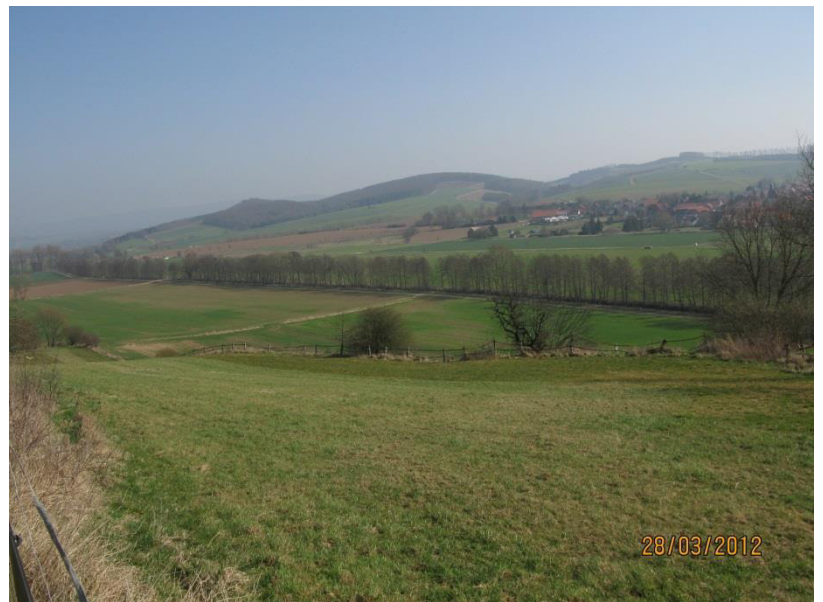
Die Gewässeraue der Söse wird landwirtschaftlich intensiv genutzt. Oft bis an die Böschungsoberkante wird der Ackerbau betrieben. Grünland steht nur entlang weniger Strecken. Erst im oberen Abschnitt, wo die Topographie nur noch eine eingeschränkte landwirtschaftliche Nutzung gestattet, befinden sich Gewässerstrecken, die nur mäßig oder gering verändert sind.

↓ Die Baumlinie im Mittelgrund kennzeichnet den Söse-Lauf. Selbst die Gewässeraue wird ackerbaulich genutzt.
