## Handlungsempfehlung Schritt 6 Darstellung und Auswertung der Detailstruktur

**Wk-Nr.: 19011      Wk-Name: Sieber (Münd. Kl. Steinau – Münd. Oder)**

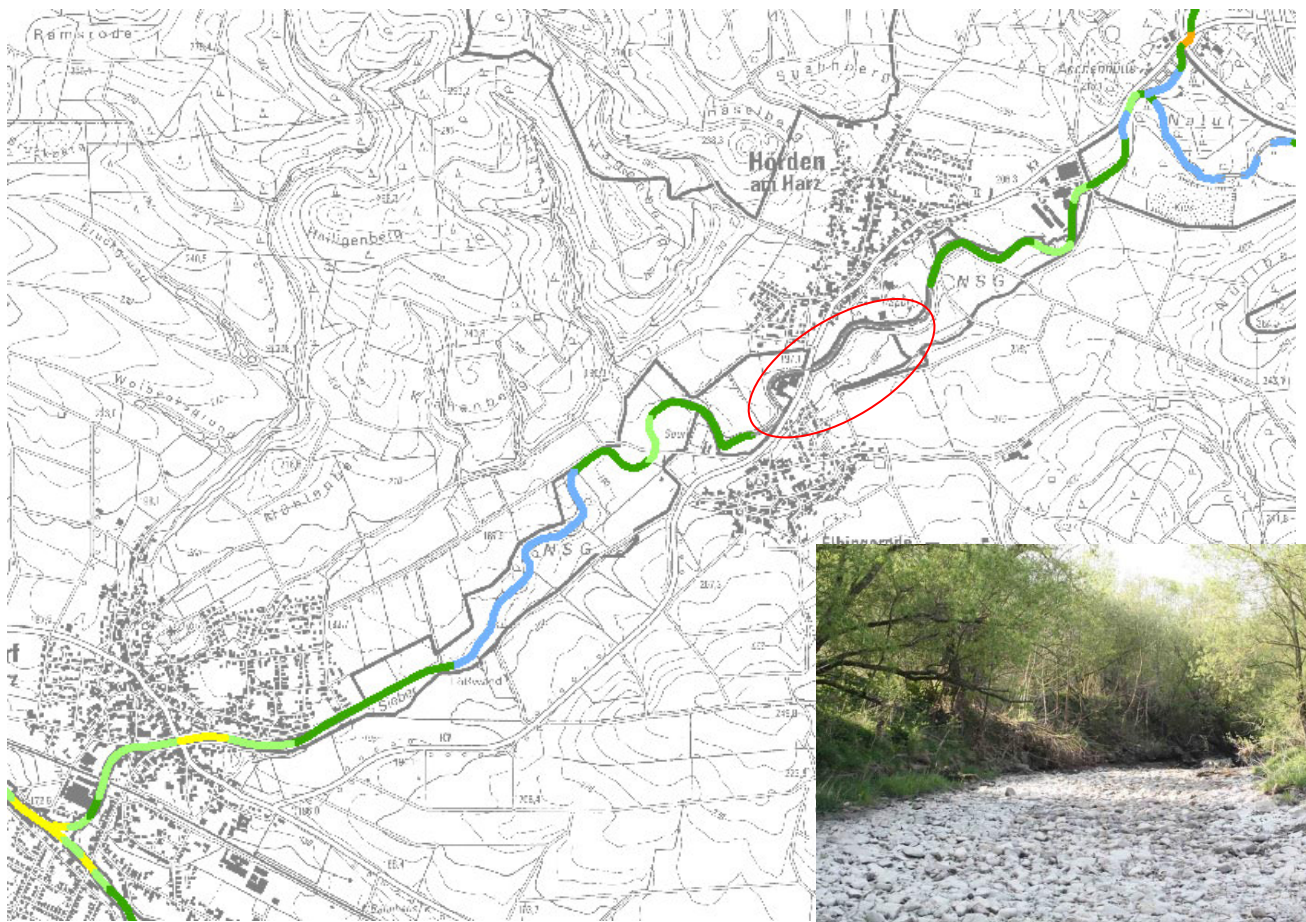
↑ Geogen fällt die Sieber über eine Strecke von ca. 1,5 km im Sommer regelmäßig trocken.

Insgesamt ist der morphologische Zustand dieser Sieber-Strecke als wenig verändert zu betrachten. Dazu trägt auch das beidseitig verlaufende NSG Sieber bei, dessen Abgrenzung entlang der untersten Terrassenkante verläuft. Es verschafft der Sieber einen schmalen Entwicklungskorridor und schließt die Umlandnutzung über eine längere Distanz aus. Aber die Defizite, die in der Ortslage Hattorf und der Mündung in die Oder bestehen, erscheinen kaschiert.

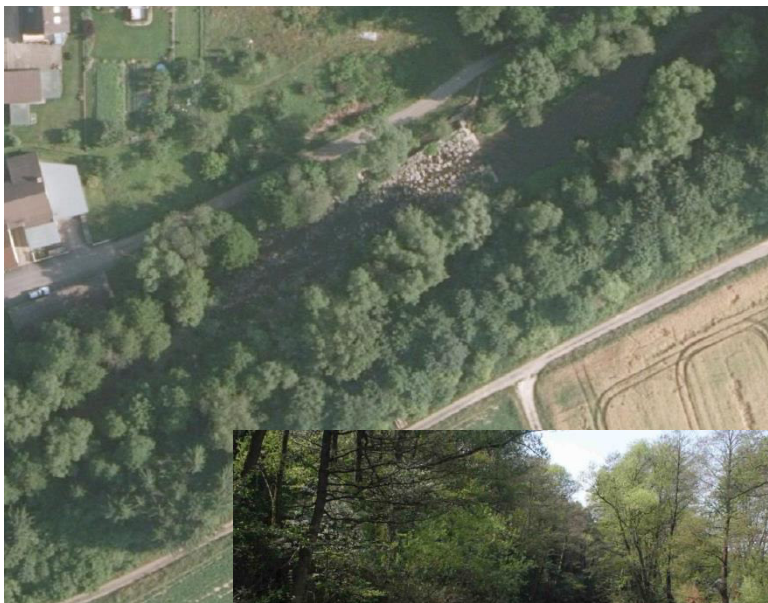
Die Sohlstruktur, deren intakte Ausprägung einen essentiellen Faktor für die Gewässerfauna darstellt, erweist sich mit Ausnahme der Ortslage Hattorf oft als gewässertypisch entwickelt. Aber selbst ober- und unterhalb (↑) der unmittelbaren Trockenfallzone bleibt der Wasserabfluß gering. In dem erweiterten Querschnitt entstehen langsam fließende, zu flache Teilströme oder stagnierende Bedingungen. Die vermehrte Sedimentation, Erwärmung, Atmung u.a. verändern die aquatische Faunenzusammensetzung.

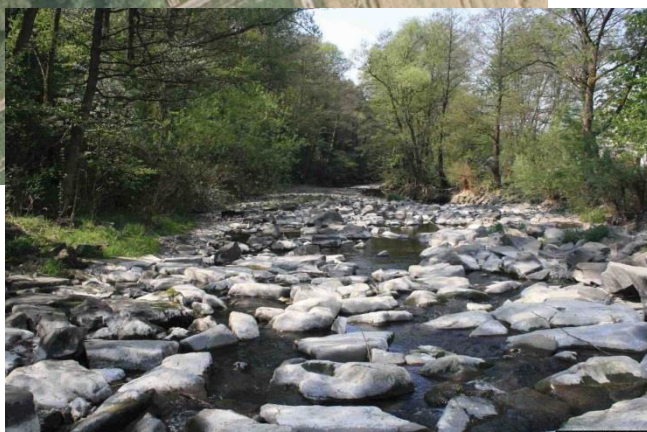
← Bei 1+500 sichert eine Rampe (s. Luftbild) aus Schwerstgestein die Gewässersohle. Im Vergleich zu dem sonst transportierten, etwa kindskopfgroßen Substrat bleiben diese Rampen auch bei Hochwasser lagestabil. Die Unangepaßtheit für den Naturraum wird aber deutlich.

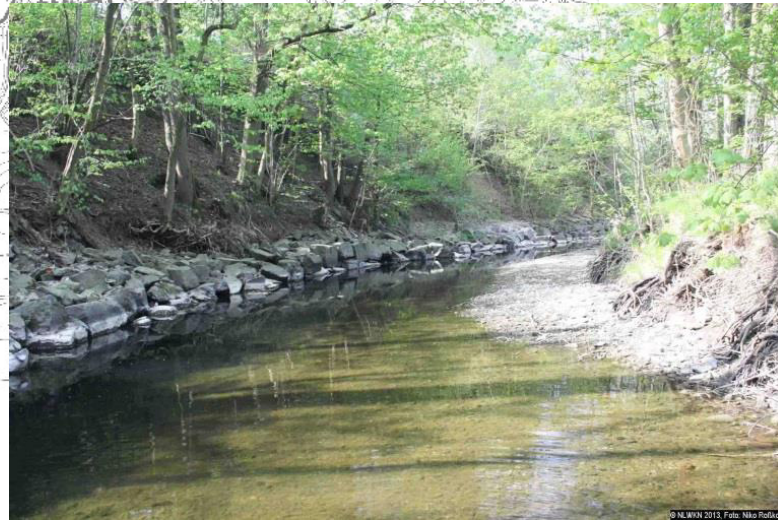
Obwohl die Uferstrukturen mit Ausnahme einer kurzen Strecke östlich von Hörden ein überwiegend wenig verändertes Gefüge zeigen, sind dennoch die Ufer über verschiedene Strecke mit Schwerstein dauerhaft festgelegt. Das „stark veränderte“ (im Bild linke) Ufer sichert mit quaderförmigen Wasserbausteinen einen Steilhang. Derartiger Maßnahmen der Gewässerunterhaltung sollten vor dem Hintergrund der notwendigen Gewässerentwicklung kritischer geprüft werden.

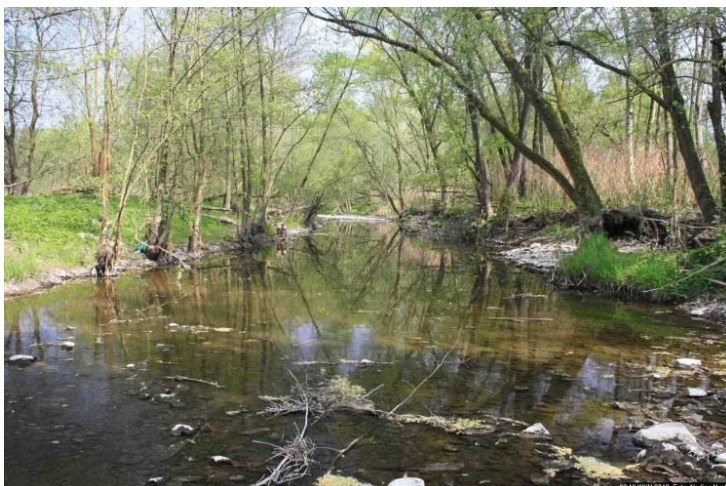
← An Strecken mit einem flachen Freibord erscheinen die Ufer eher naturgemäß ausgebildet.

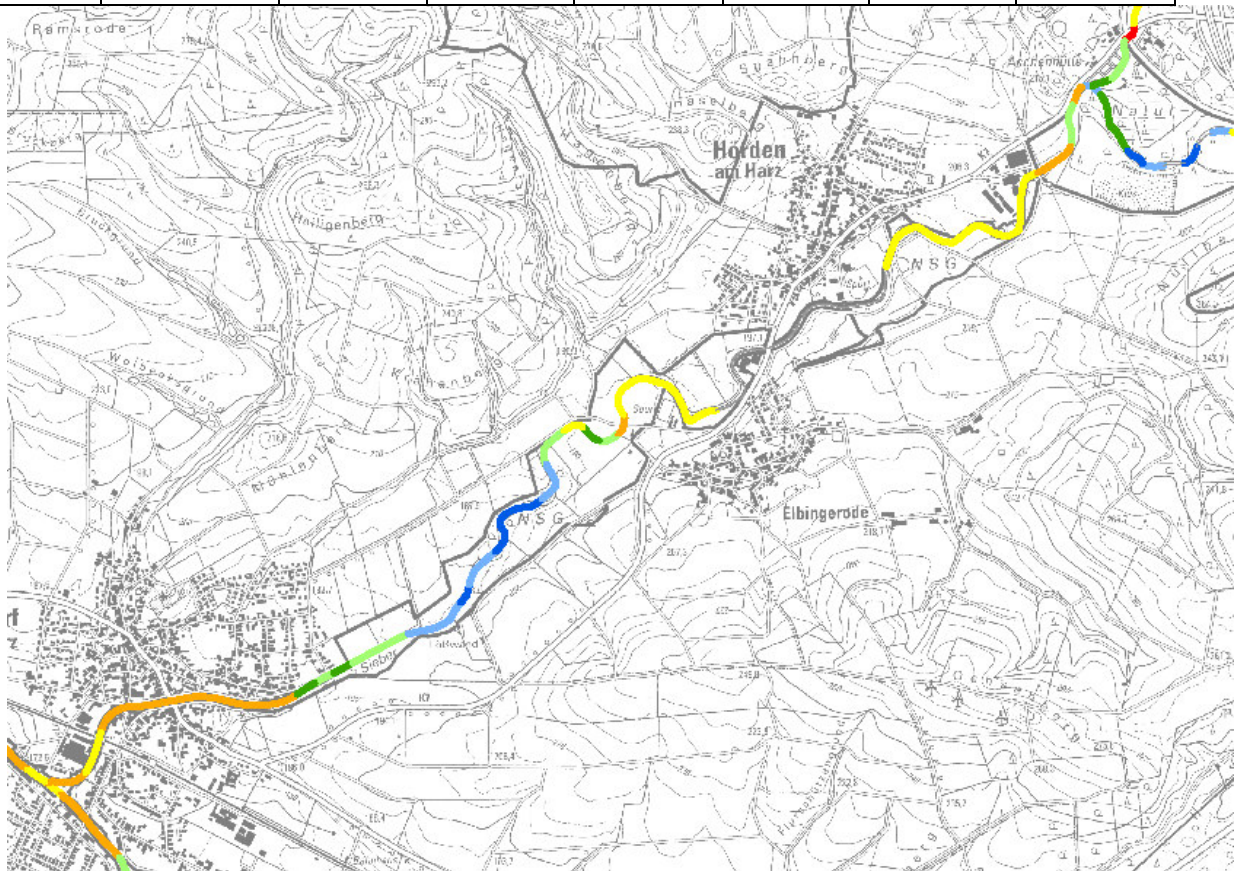
Trotz der Extensivierung durch die Verordnung des NSG, besteht mit fast 50% „stark“ und „stark veränderter“ Strecken für die Gewässeraue ein deutliches Defizit. Zwar sind in den Ortslagen die stärksten Beeinträchtigungen zu finden, aber einzelne, außerörtliche Strecken sollten durchaus weiterentwicklungsfähig sein. Wegen der bereits vorhandenen Abgrenzung durch die unterste Terrassenkante können z.B. Rückzugsgewässer für Zeiten des fehlenden Abflusses in dieser „Sekundäraue“ unschwer initiiert werden, die für den Erhalt der aquatischen Fauna einen wichtigen natürlichen Rückhalt böte.

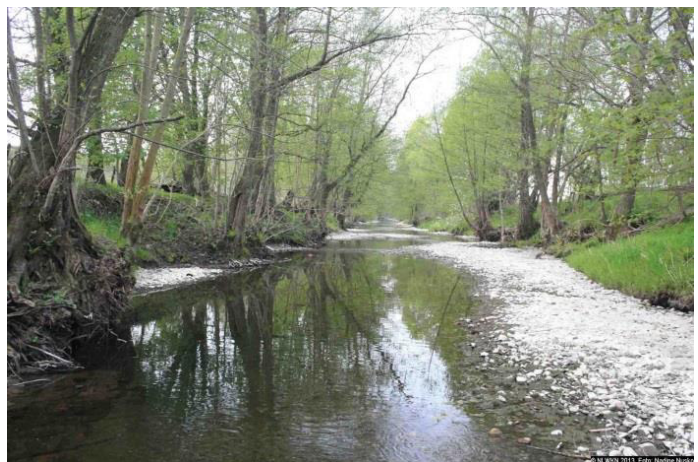
→Auf der begradigten Gewässerstrecke oberhalb von Hattorf ist der Abfluß weiterhin sehr gering, flußtypische Strukturen sind selten ausgeprägt und die Einschnitttiefe ist übergroß.
