## Defizitanalyse mit Handlungsempfehlungen für Maßnahmen

Wk-Nr.: 19012

Wk.-Name: Kl. Steinau (FA Rehhaus –Mün. Sieber)

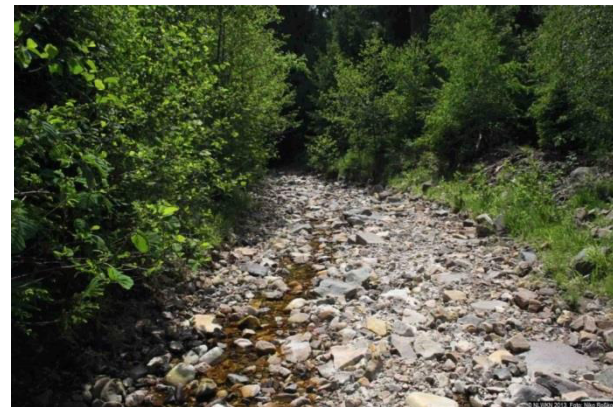
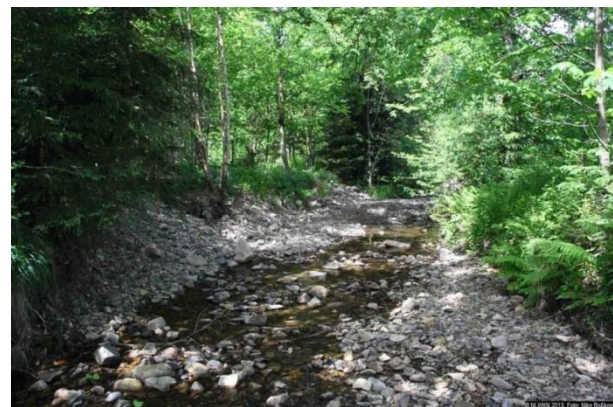
Aufgrund der Kartierung scheint der OWK lediglich im Bereich von Brückenbauwerken hydromorphologisch sehr stark beeinträchtigt. Aber die gewässerbaulichen Veränderungen wurden während der Bestandsaufnahme als naturgemäß erkannt. Daher ergibt sich für weite Strecken eine zu positive Einstufung dieser Parameter. Die Abschnittsfotos zeigen exemplarisch die tiefgreifende Überformung des Gewässers.

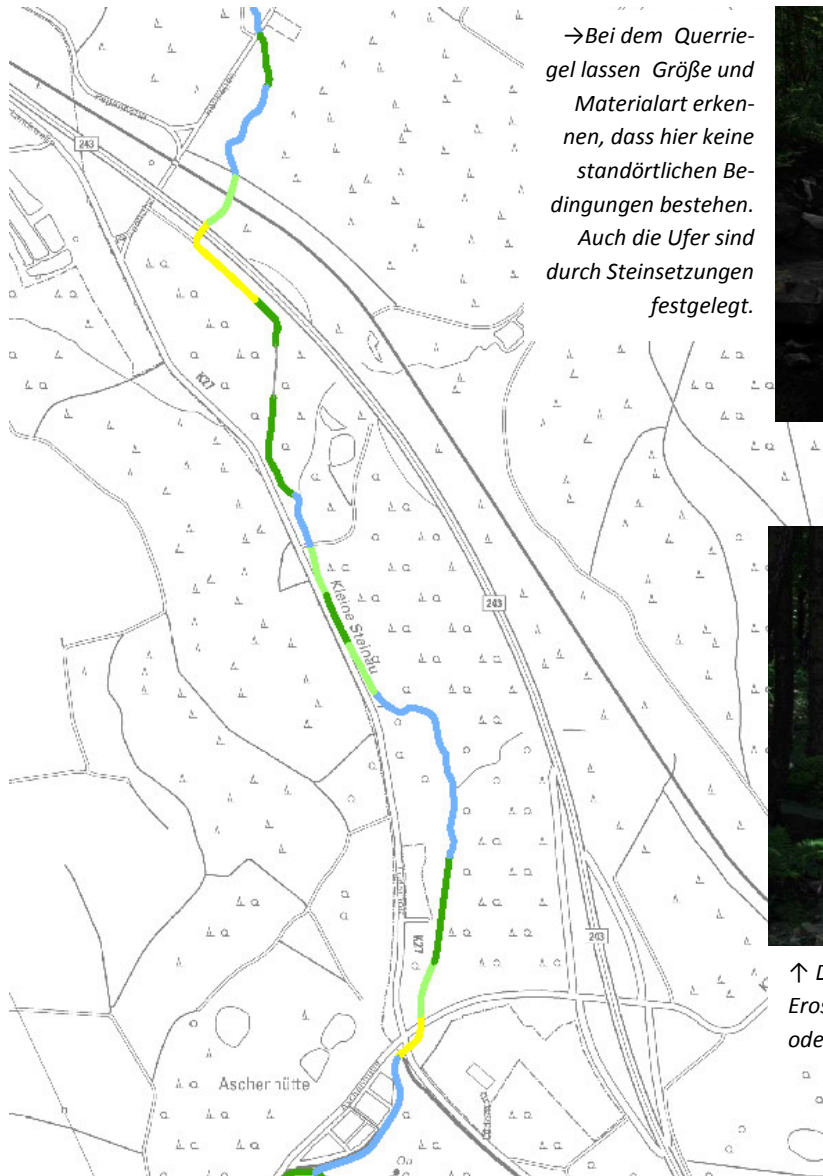
→ Bei dem Querriegel lassen Größe und Materialart erkennen, dass hier keine standörtlichen Bedingungen bestehen. Auch die Ufer sind durch Steinsetzungen festgelegt.

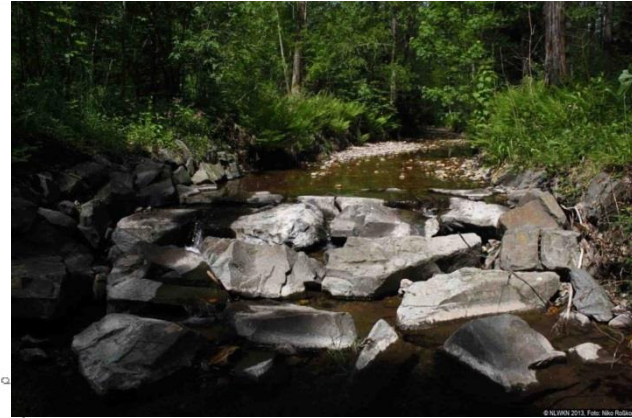
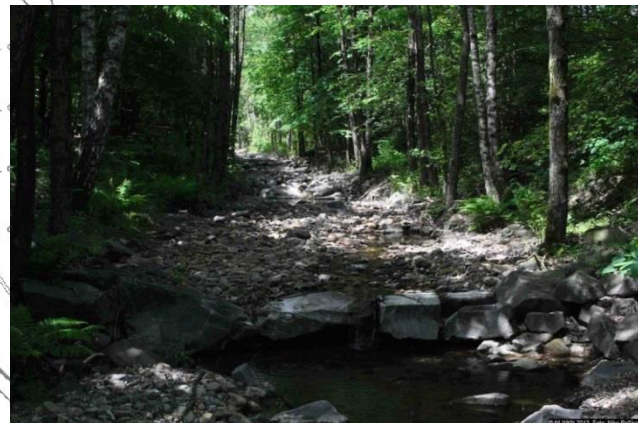
↑ Die installierte Querriegel werden durch rückschreitende Erosion angegriffen, die dann typabweichende Sohlspünge oder -überhänge bildet.

Die bereits zuvor festgestellte Beeinträchtigung an den Straßenbrücken „paust“ sich hier mit der jeweils schlechtesten Bewertung durch. Die Sohle der Querbauwerke sollte so weit ertüchtigt werden, dass eine wassergebundene Passage der Tiere in einem sohlgleichen, offenporigen Gefüge möglich wird. Auf einer Strecke von rd. 1700 m sind 12 Bauwerke vorhanden, die nicht passierbar sind. Vor allem die eingebauten Schwerstgesteins-Querriegel bilden zahlreiche, unnatürliche Barrieren.

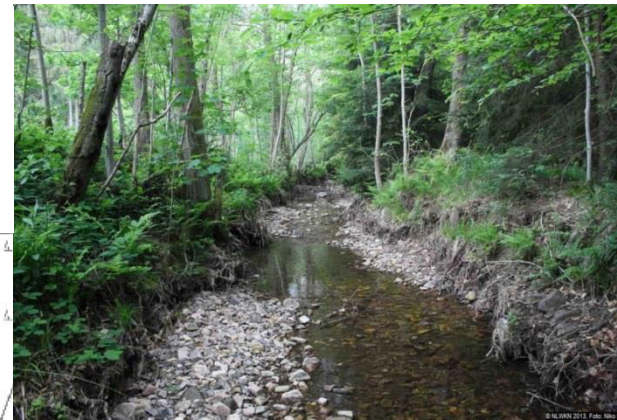
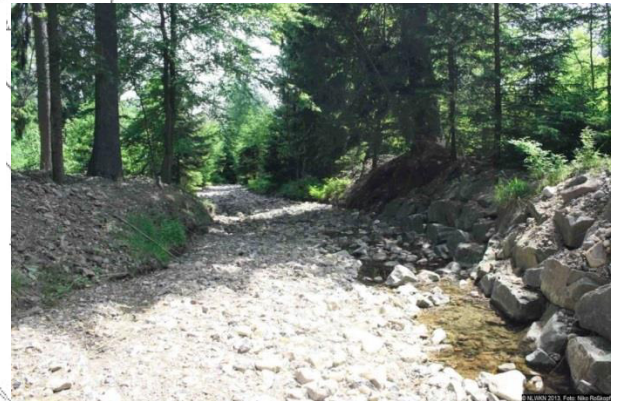
Für den Streckenaus wurde zumeist ortstypisches Material genutzt, das umfangreich verlagert und zu einem technischen Querschnitt geformt wurde. Die langen Kanten des Schwerstgesteins verweisen auch auf die Verwendung ortsuntypischer Fraktionen und einen übermäßigen Ausbaugrad. Die Kleine Steinau unterliegt einem geogenen Trockenfallen. Im Zuge der Arbeiten wurde möglicherweise die Sohldichtung beseitigt, so dass der oberflächige Abfluß über eine längere Strecke gefährdet ist.

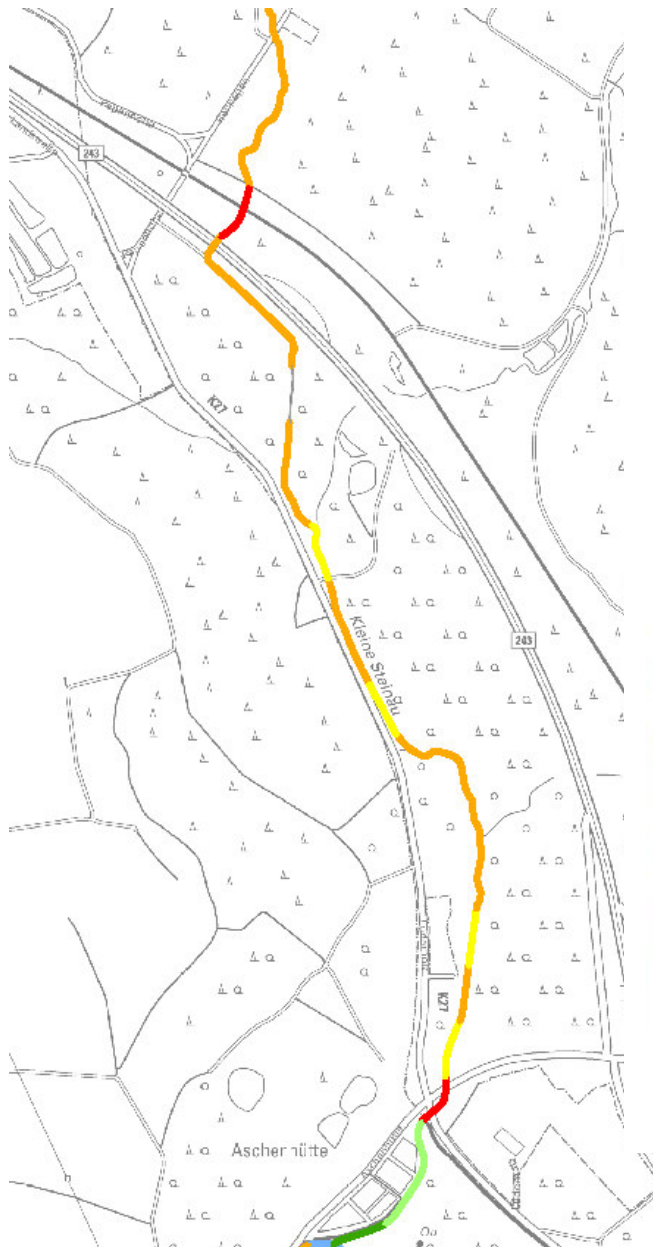
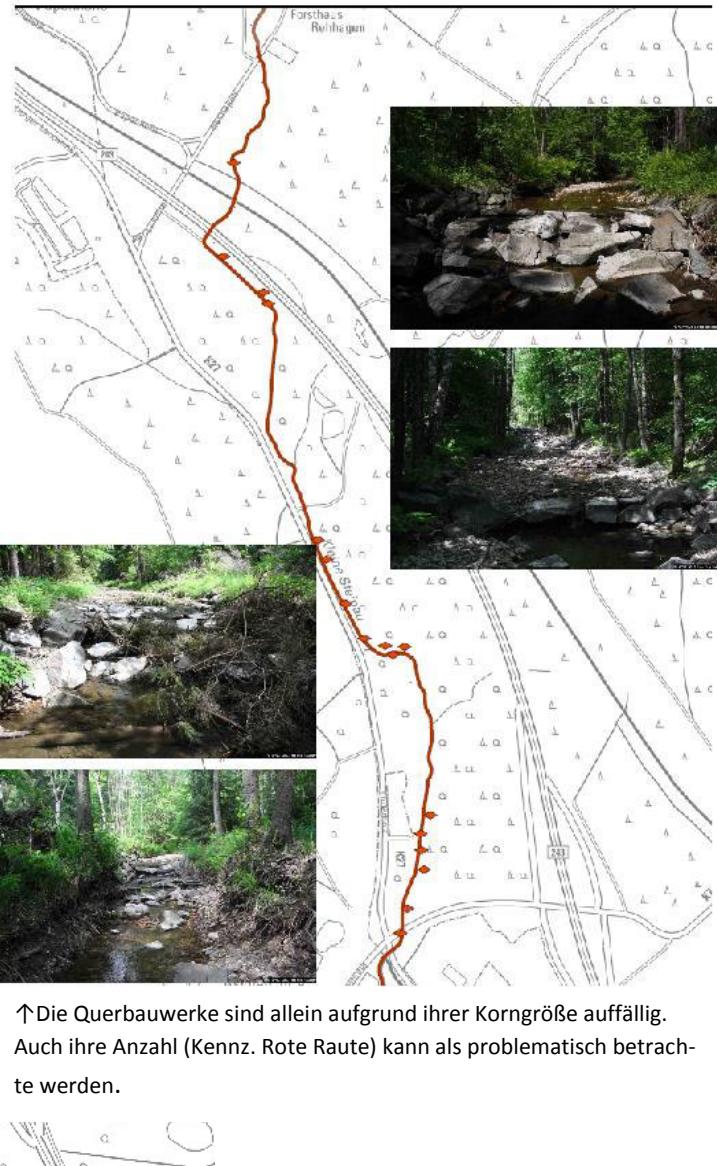
↑Die Querbauwerke sind allein aufgrund ihrer Korngröße auffällig. Auch ihre Anzahl (Kennz. Rote Raute) kann als problematisch betrachtet werden.

Die schlechte Bewertung des Gewässerumfelds ist einerseits auf die Nähe der ausgebauten Forst- und Landstraßen zurückzuführen, die eine Entwicklung einschränken. Zum anderen werden die Flächen zumeist als Mischwälder mit einem hohen Nadelholzanteil bewirtschaftet. Das wird hinsichtlich der Gewässernähe und dem anstehenden Boden als standortfremde Nutzung und zusammen mit dem nahen Verlauf der Kreisstraße als abträgliche Gewässersituation bewertet.
