Handlungsempfehlung Schritt 6 Darstellung und Auswertung der Detailstruktur

Wk-Nr.: 19018

Wk.-Name: Kl. Steinau/Schindelgraben

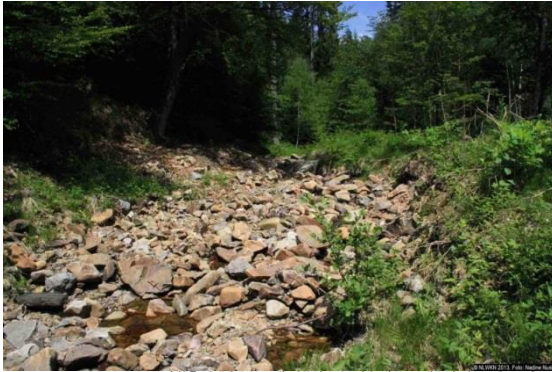
← Auch in der trockengefallenen Strecke bilden instabile Geröllfelder eine ungewöhnliche Sohlstruktur.

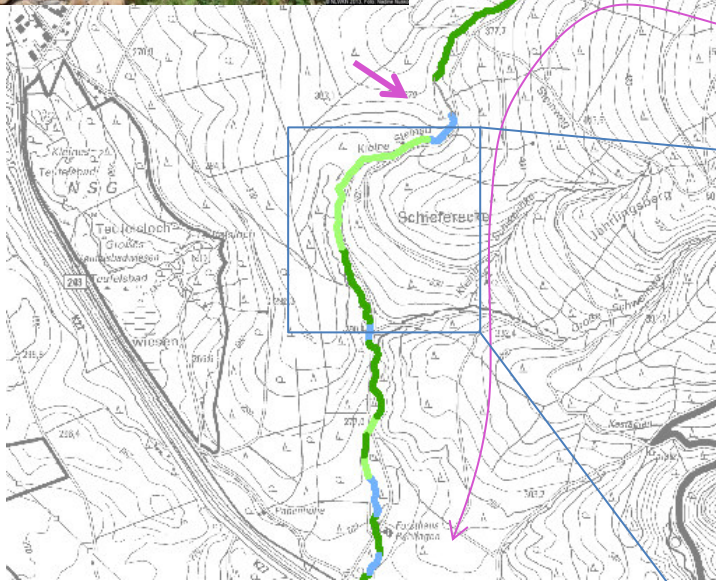
↑ Über den vorgewölbten Hang im Mündungswinkels Kl. Steinau/Kl. Schweimke (rechts, gestrichelt) sind zahlreiche gleichgerichtete Rückelinien erkennbar. Sie sind direkt in Richtung der Hangneigung angeordnet und können damit erosive Abflüsse erzeugen.

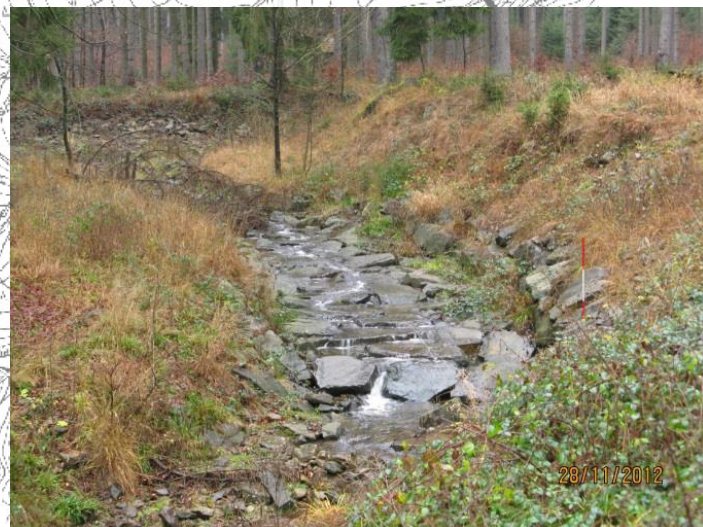
↑ Sohl- und Uferbestigungen aus Schwerstgestein

Durch die verschiedenen Versuche der Sohl- und Uferstabilisierungen zeigt sich der Wasserkörper beeinträchtigt, insgesamt scheint der Geschiebehaushalt verändert. Auch durch die Quereinbauten ist eine naturgemäße Sohlentwicklung innerhalb der Fließfolge gestört. Die Fotografien zeigen die tatsächliche Beanspruchung des Gewässers gegenüber dem Kartenbild.

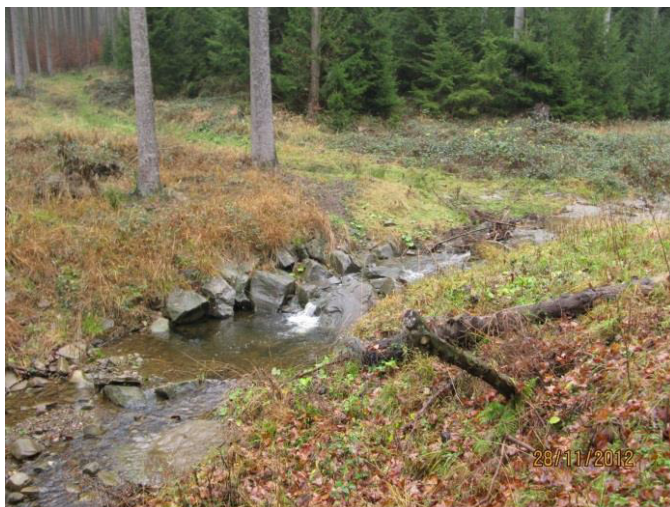
↑ Furt mit Sohlabstürzen im Unterwasser

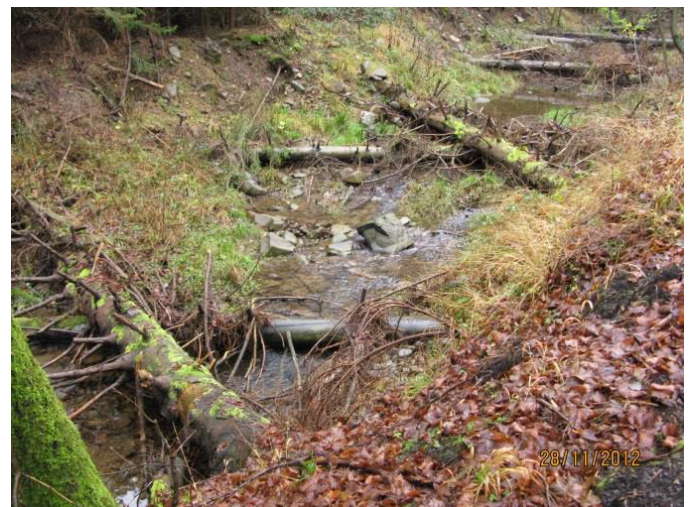
↑ „Fächer“ aus Raubbäumen

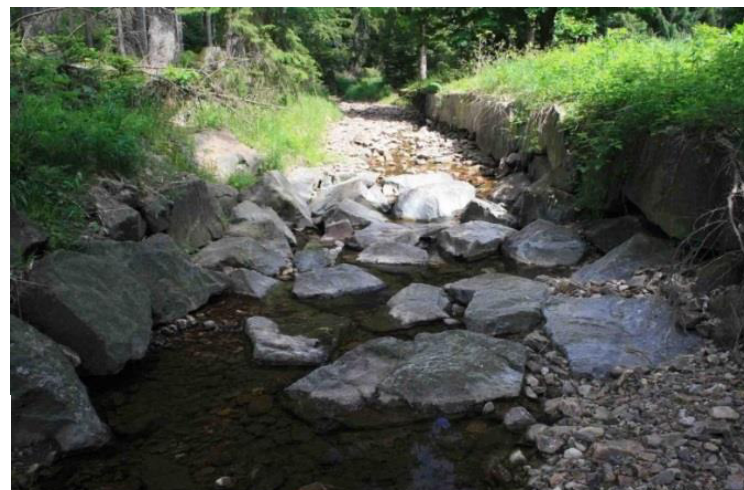
Durch die beidseitigen Ufer- und Querbefestigungen wird ein starrer Abflußquerschnitt aufgebaut.

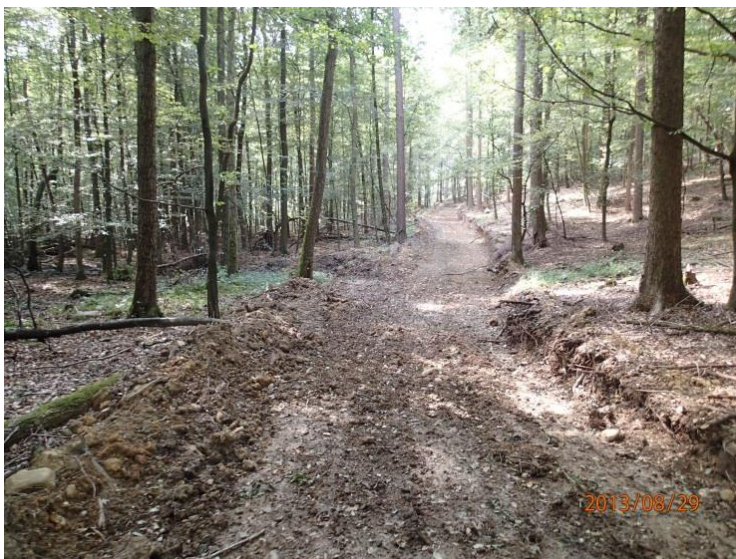
↑ Mit der Neuanlage einer Forststraße in den Bestand der Gewässeraue, wird der Raum für die Bachentwicklung zusätzlich eingeschränkt und die Bodenerosion weiter angefach.
