## Stammdaten

| Bearbeitungsgebiet | 19 Rhume |

Wk-Nr.: 19021 Wk.-Name: Bremke

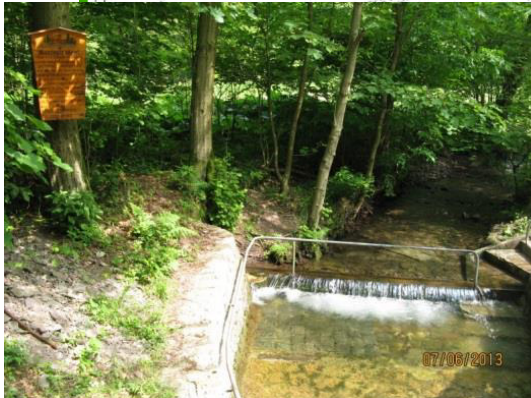
↑ Die Wassertretstelle bedeutet zugleich eine Behinderung der Längsdurchgängigkeit.

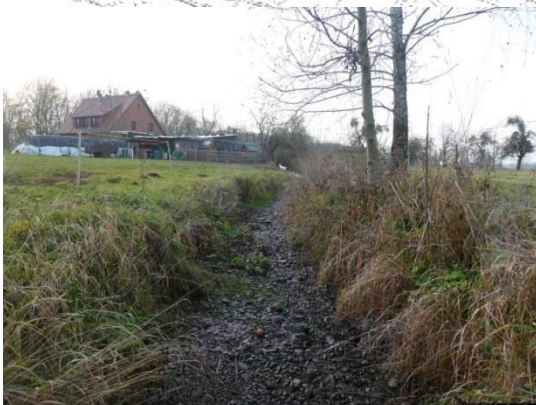
← Der mündungsnahe Bereich der Bremke ist unterhalb der Ortslage Scharzfeld geogen bedingt trockengefallen.

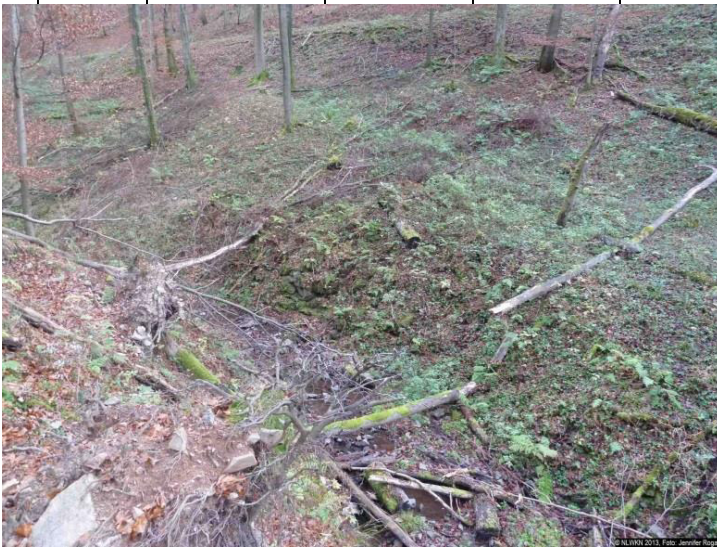
↑ Der Gewässerlauf wird durch die von der Straße talseitig weggeschobenen und abrutschenden Bodenmengen verengt. Zusätzlicher Gehölzabraum wird direkt abgeworfen bzw. bewegt sich vom abgekippten Hang der Forststraße allmählich hangabwärts und verlegt den Querschnitt.

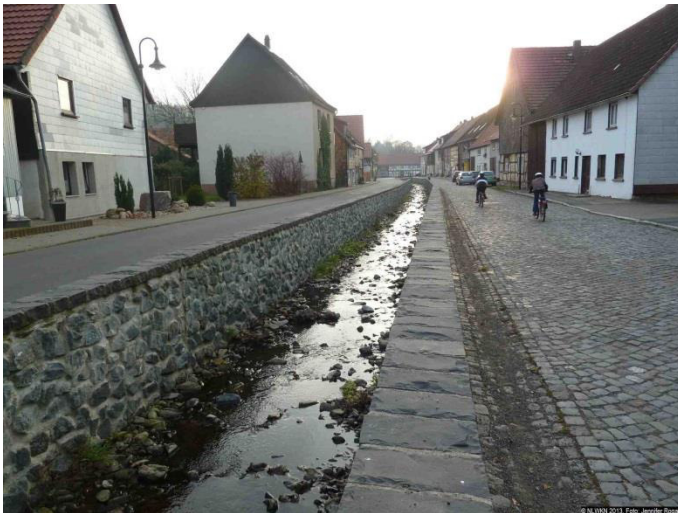
↑Die erst im Jahr 2010 ausgebaute Ortspassage von Scharzfeld hätte gewässerverträglicher erfolgen sollen und erscheint – auch für das Ortsbild nicht zeitgemäß.

In der Ortslage Scharzfeld sind beidseitig die Gewässerufer grundlegend verändert und technisch ausgebaut. Auch im Bereich des Freibades sind schwere strukturelle Beeinträchtigungen feststellbar, die auf eine seitliche Befestigung des Gewässers zurückzuführen sind. Durch das Fehlen von Schutzhabitaten wird zu Zeiten bereits erhöhter Abflüsse diese Strecke regelrecht durch- und biologische Elemente abgespült werden. Die geradlinige, monotone Ortspassage sollte durch Trittsteinbiotope aufgewertet werden.

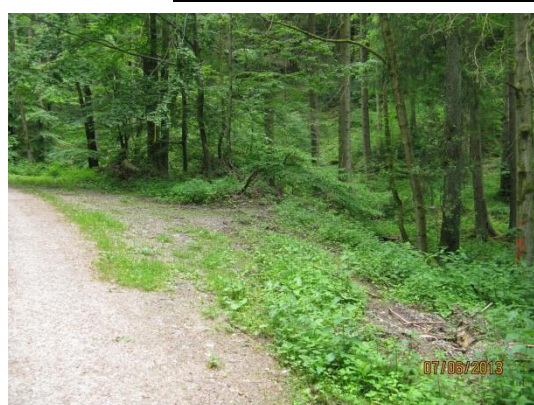
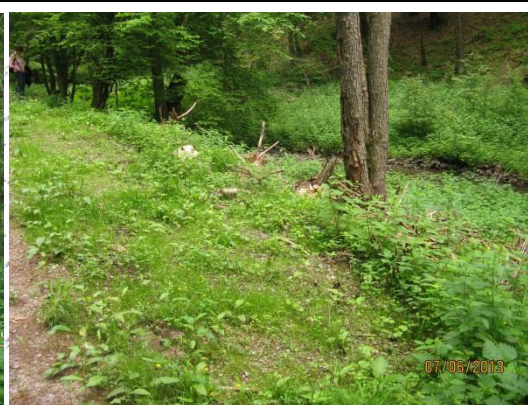
←↓ Wird beim Ausbau der Forststraße der Abraum talseitig verkippt, resultieren Beeinträchtigungen für das Gewässer: Neben dem vermehrten Bodeneintrag, der die Sohle kolmatiert, können atypische Verengungen des Bach- und Talquerschnitts erfolgen. Durch die reduzierte Talfläche werden Laufbegradigung und somit Fließbeschleunigung begünstigt.

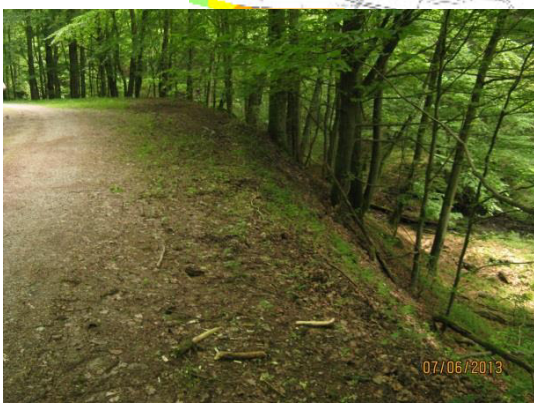
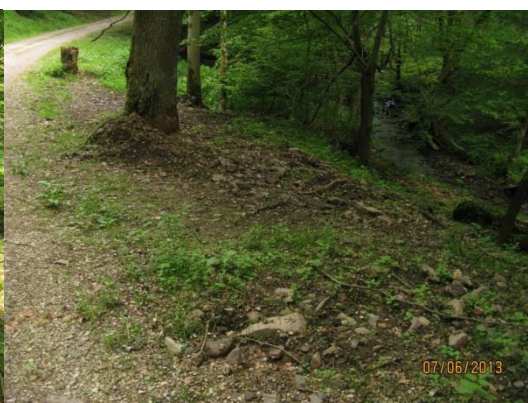
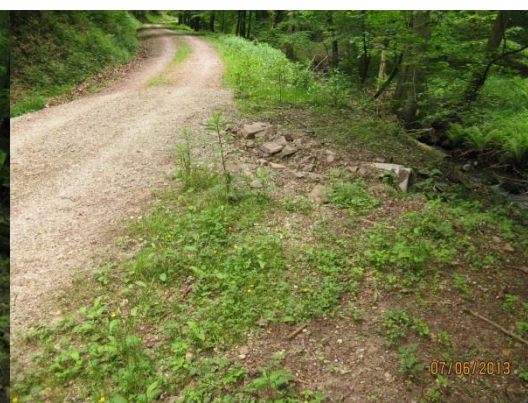
↑ Der abgeschobene Bodenabtrag zeigt sich durch Häufungen an Stämmen, fehlender Humusdecke und dem Aufkommen nitrophiler Ruderalvegetation. Wenn derartige Maßnahmen über Jahre hinweg wiederholt werden, fallen erhebliche Bodenmengen an, die talverengend wirken.
