## Defizitanalyse mit Handlungsempfehlungen für Maßnahmen

Wk-Nr.: 19026

Wk.-Name: Oder (Oderteich – TSP Oder)

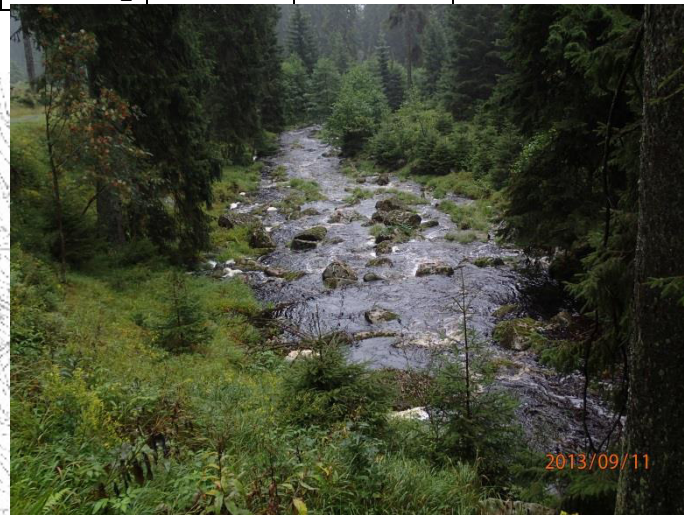
↑ Bei einem stärkeren Niederschlag werden schnell höhere Abflüsse erzeugt, die dann die Oder - trotz des Wasserrückhalts im Oderteich - naturnah erscheinen lassen. Das Wasser ist durch Huminsäuren bräunlich gefärbt, aber frei von Schwebstoffen.

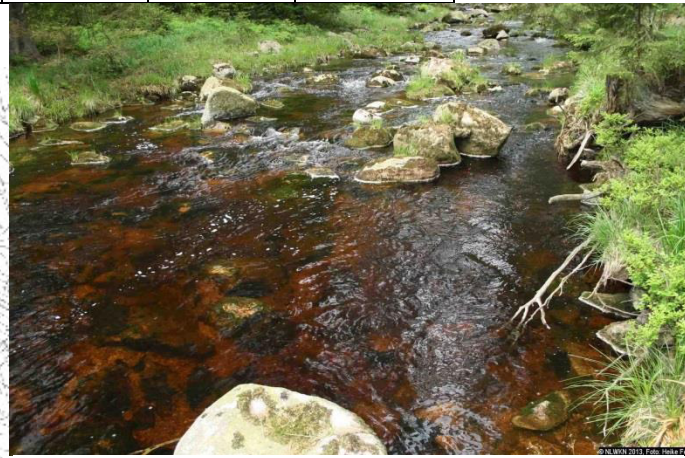
↑ Die Flußabschnitte der höheren Lage zeigen eine Sohle, deren Grobgesteine in Grus eingelagert sind. Fließquerschnitt und Freiborde sind flach.

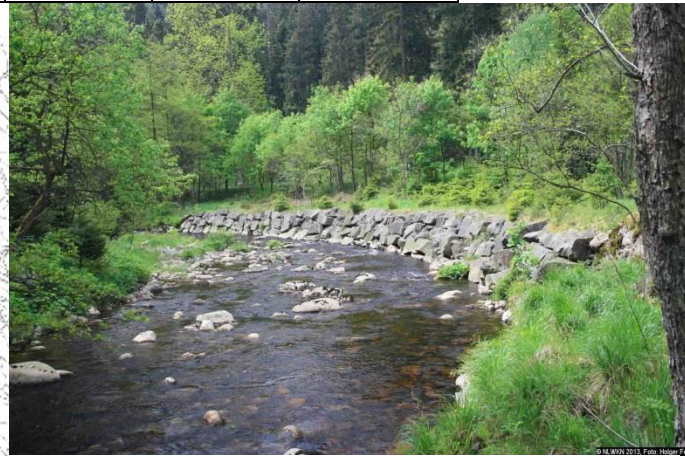
↑ Ein massiver Uferverbau soll die Forststraße schützen. Hier sollten gewässerträglichere Maßnahmen gewählt werden.

Die Gewässerufer sind durch Bauwerke auf kurzen Strecken in einem „stark“ beeinträchtigten Zustand. Die Ufer des Oberlaufs sind gegenüber dem mittleren Abschnitt, weniger verändert bis „unverändert“ während der unterste Abschnitt für diesen Parameter wieder Verbesserungen zeigt. Offenbar zur Sicherung der Forststraße/-brücke wurden Uferbefestigungen mit lagestabilem Naturstein vorgenommen (aufgelassen bzw. eingewachsen z.B. 40+700). Neuerdings wurde dazu eine Mauer (43+800) aus Schwerstgesteinsquadern gesetzt. Vereinzelt sind am Ufer Abgrabungen (39+600) vorhanden, die evtl. der Herstellung eines Regelprofils dienen. Diese Maßnahmen sollten allenfalls punktuell und nur, soweit dringend erforderlich erfolgen.

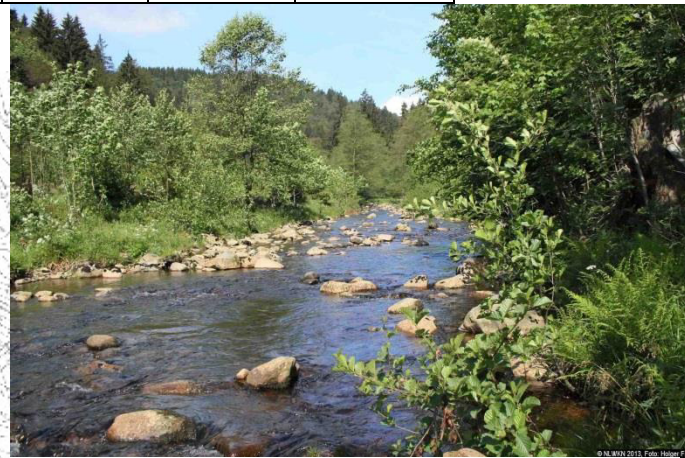
↑ Auf einem flachen Teilstück zeigt die Oder eine naturgemäße Ausprägung. Dazu zählen allerdings nicht die Fichten in den hinteren Lagen der Aue.

Das Gewässerumfeld weist im Vergleich zu den anderen Struktur-Parametern deutliche Veränderungen auf. Die Gründe hierfür sind in den nicht-bodenständigen Nadelholzforsten zu suchen, die im oberen Talabschnitt sehr nahe an den Gewässerlauf herangerückt sind. Aber auch im untersten Abschnitt (ab 42+200) sind die atypischen Nadelforste für das Gewässerumfeld prägend. Eine befestigte Forststraße verläuft einseitig innerhalb der Aue auf der gesamten Strecke von Oderhaus bis zum Oderteich. Wegen der großen Gewässernähe (ca. 15 m) und einer bereichsweise, auf der Gegenseite angelegten, parallelen Straßentrassen sind Störungen zu erwarten.
