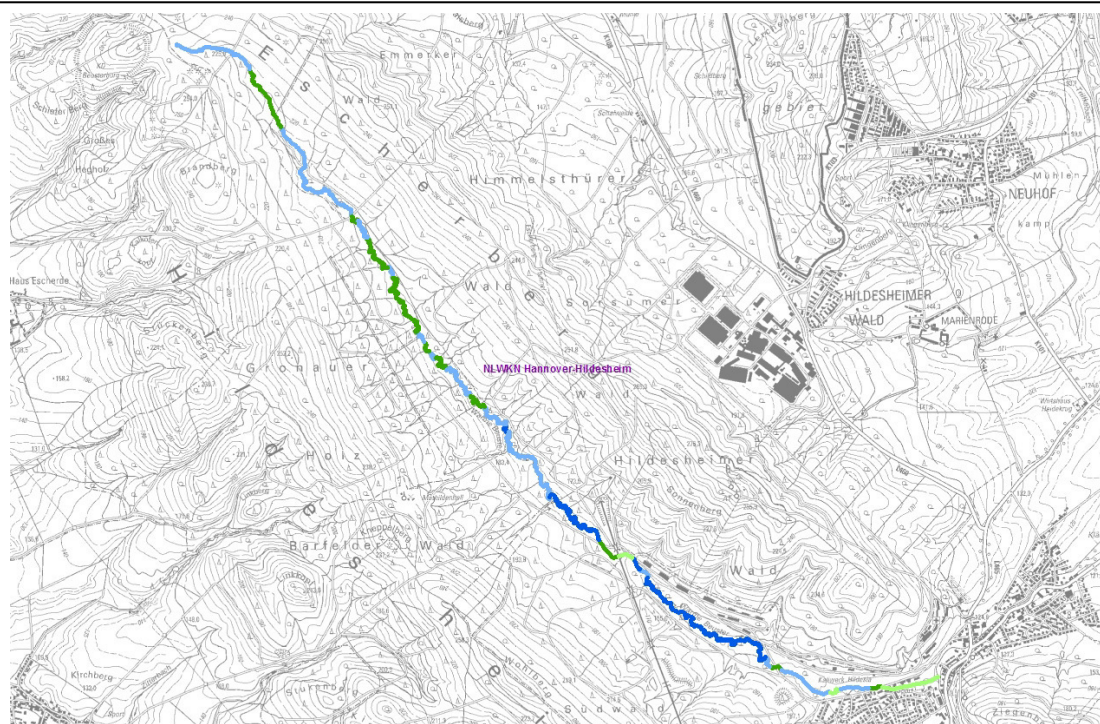
## Gesamtbewertung Detailstrukturkartierung (DSK)

Bis auf einen kurzen Abschnitt in Diekholzen verläuft die warme Beuster auf ganzer Länge im Hildesheimer Wald und weist insgesamt ein beinahe vollständig naturnahes und strukturreiches Bachbett auf. Lediglich im Mittel- und Unterlauf befinden sich einige Wanderhindernisse, dessen ökologische Durchgängigkeit überprüft, bzw. hergestellt werden sollte. Bezüglich der Zielerreichung „guter ökologischer Zustand“ wären damit insgesamt die strukturellen Voraussetzungen bereits erreicht.

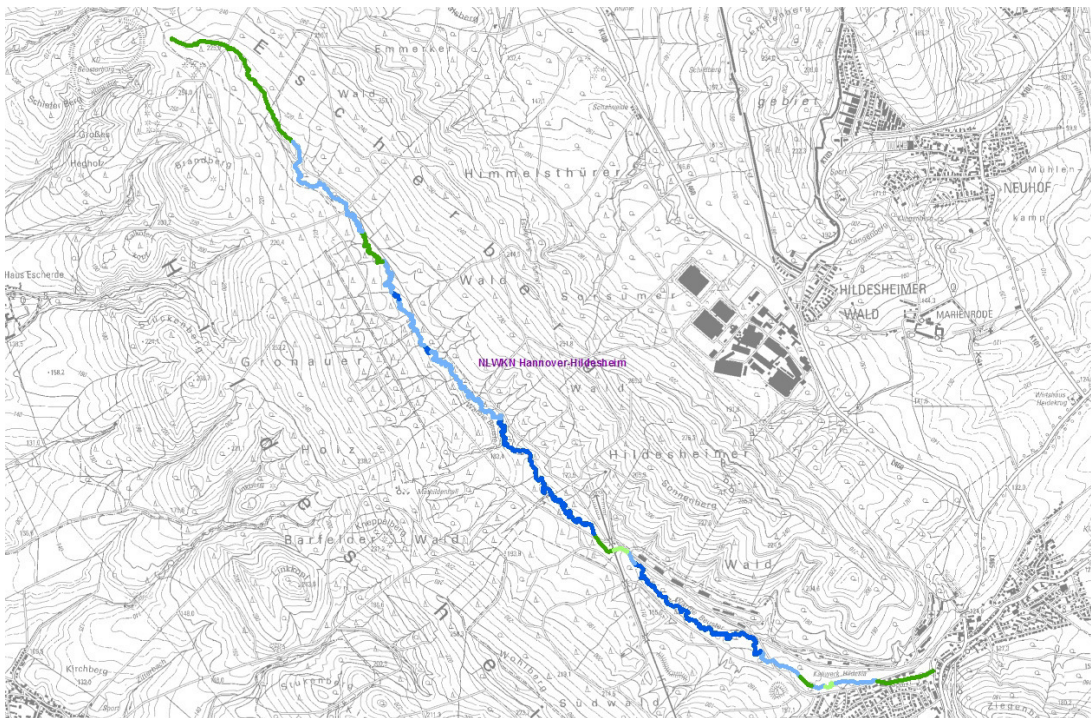
## Bewertung Gewässerstruktur Sohle

Der guten Gesamtbewertung entsprechend (s.o.), weist die Sohle auf ganzer Länge ein natürliches Substrat, keinen Sohlenverbau, hohe Substratdiversität und meist mindestens mehrere verschiedene besondere Sohlenstrukturen in dem jeweiligen Abschnitt auf.

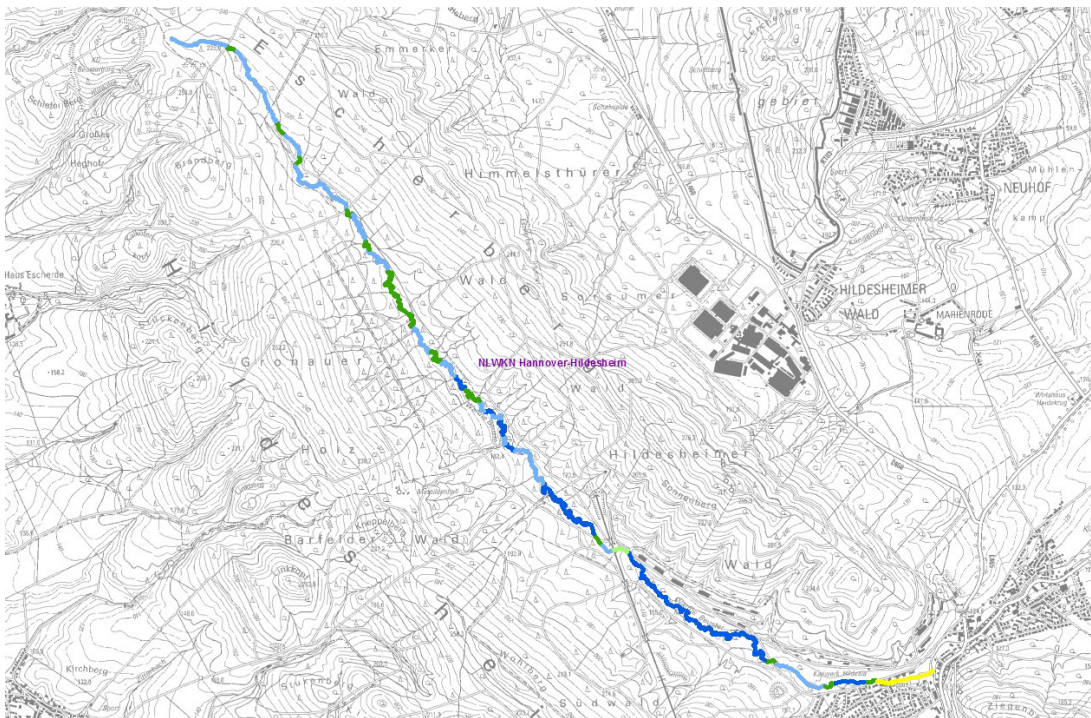
## Bewertung Gewässerstruktur Ufer

Die Uferstrukturen sind weitgehend ungestört und geprägt durch bodenständigen Wald oder zumindest einem galerieartigen bodenständigen Baumbestand. Ein Uferverbau ist bis auf kurze Abschnitte in Diekhöhlen nicht vorhanden. Besondere Uferstrukturen (Baumumläufe, Prallbäume, Unterstände etc.) sind erwartungsgemäß der unbeeinflussten Lage nach im Hildesheimer Wald in hoher Zahl anzutreffen.

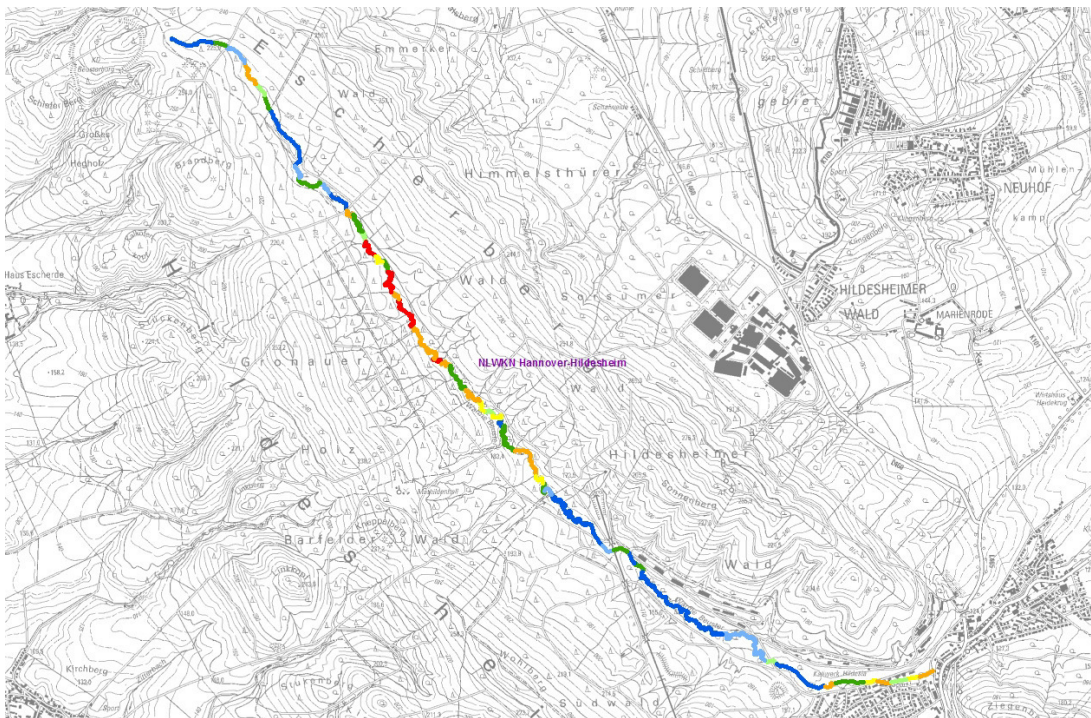
## Bewertung Gewässerstruktur Land

Neben bodenständigem Wald und typischen Auenbiotopen findet sich Nadelforst an einigen Gewässerabschnitten, der hier je nach Anteil am Gesamtbewuchs das Gewässerumfeld beeinflusst. Sonstige Umfeldstrukturen im direkten Randbereich der warmen Beuster finden sich in Form befestigter Verkehrsanlagen nur im Ortsbereich von Diekholzen und auf Höhe der ICE-Bahnstrecke sowie 2er kleiner Teichanlagen im Mittel- und Oberlauf der warmen Beuster.
