## Stammdaten

## Zusammenfassung der Handlungsempfehlungen

## Defizitanalyse mit Handlungsempfehlungen für Maßnahmen

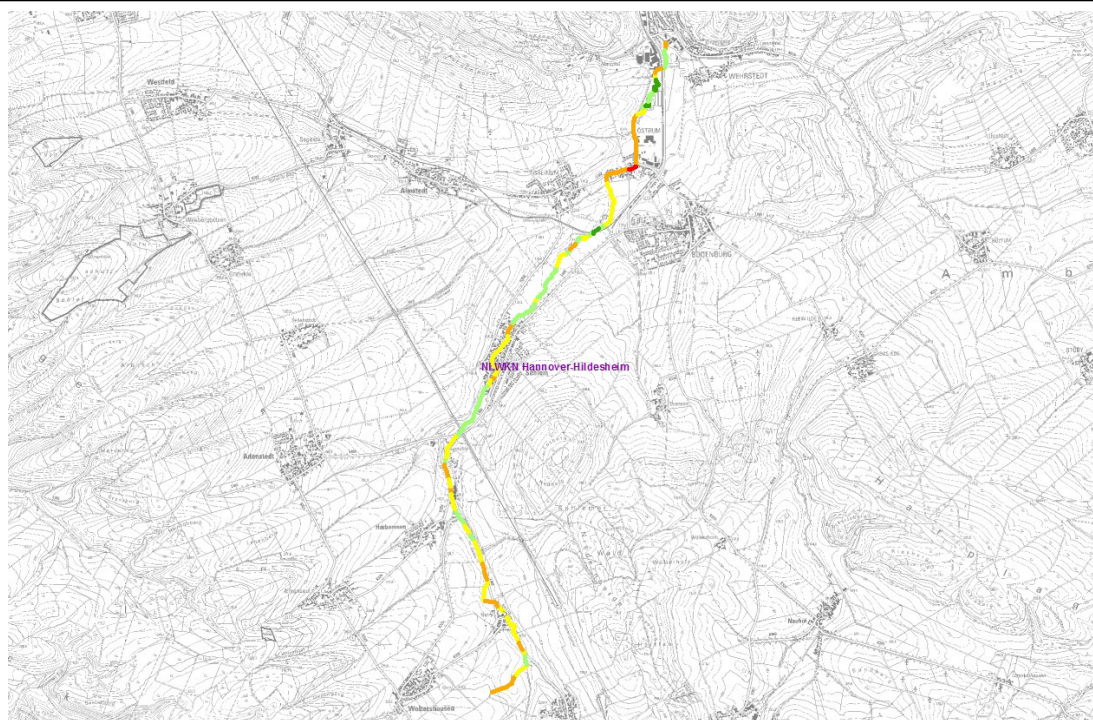
## Gesamtbewertung Detailstrukturkartierung (DSK)

Dem insgesamt hohen Ausbaugrad der Riehe entsprechend, ist die Gewässerstruktur zu 65% stark bis sehr stark verändert, wobei der stark begradigte und befestigte Oberlauf davon etwas stärker betroffen ist. Das Ausuferungsvermögen ist besonders oh. Kassemühle stark eingeschränkt und die Auenfunktion durch die ackerbauliche Nutzung und fehlender Uferrandstreifen herabgesetzt. Die lineare Durchgängigkeit ist im Verlauf der gesamten Riehe an mehreren Stellen nicht vorhanden oder stark vermindert.

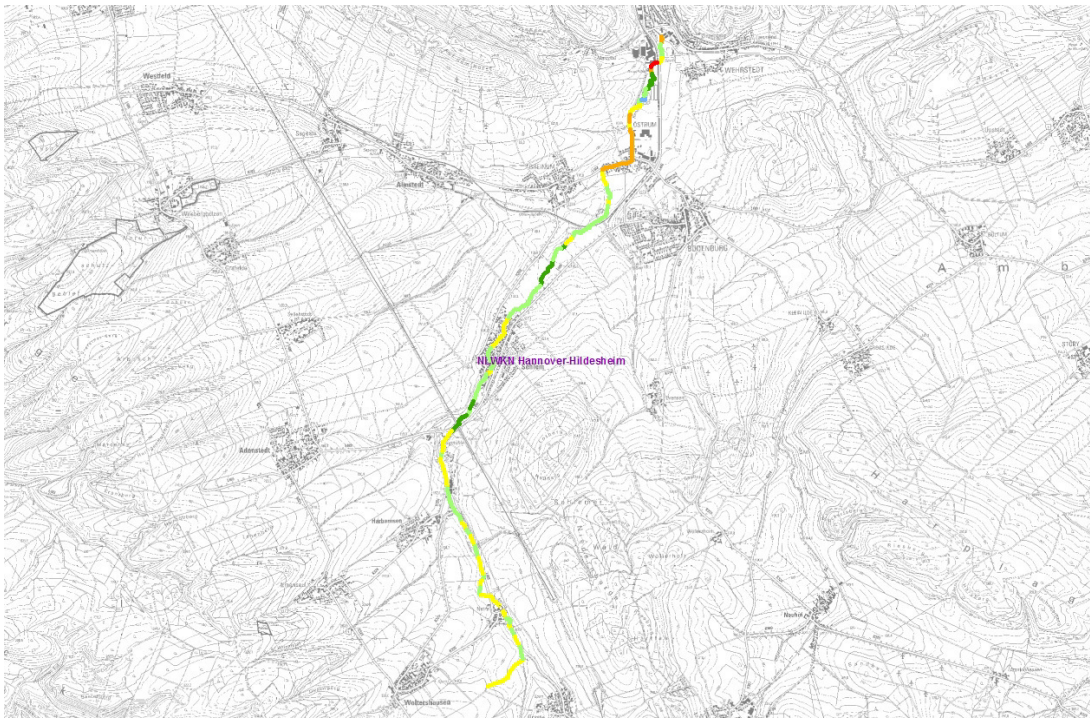
## Bewertung Gewässerstruktur Sohle

Es dominieren als natürliche Substrate, Kiese, Schotter und Steine. Im Unterlauf oberhalb Wehrstedt treten unnatürliche Feinsedimentablagerungen auf. Eine entsprechende Substratdiversität ist aber nur gering bis mäßig vorhanden. Ebenso sind besondere Sohlenstrukturen nur relativ wenige ausgebildet.

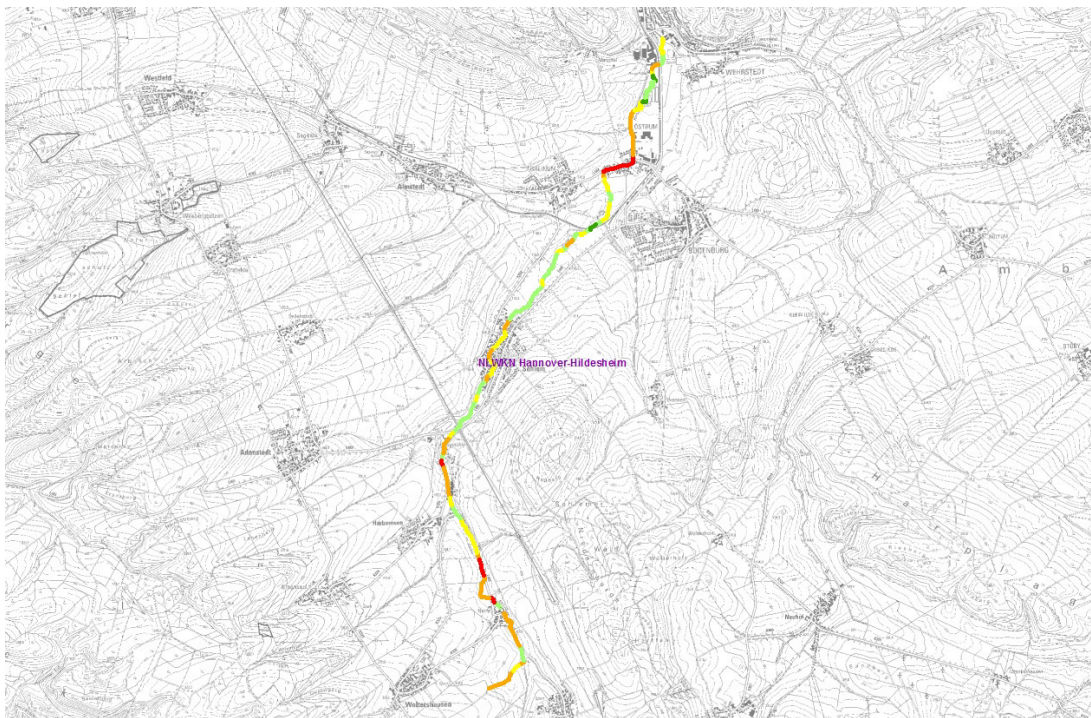
## Bewertung Gewässerstruktur Ufer

Ein begleitender Gehölzsaum ist nahezu durchgehend vorhanden. Oberhalb der Einmündung in die Lamme sogar als bodenständiger Wald, ansonsten als Galerie oder zumindest Einzelgehölze. Besondere Uferstrukturen wie Baumumläufe, Sturzbäume, Holzansammlungen etc. sind entsprechend dem Gewässerausbau vor allem oberhalb Sehlen unterrepräsentiert. Verschiedenartiger Uferverbau findet sich in Siedlungslagen und im Oberlauf.

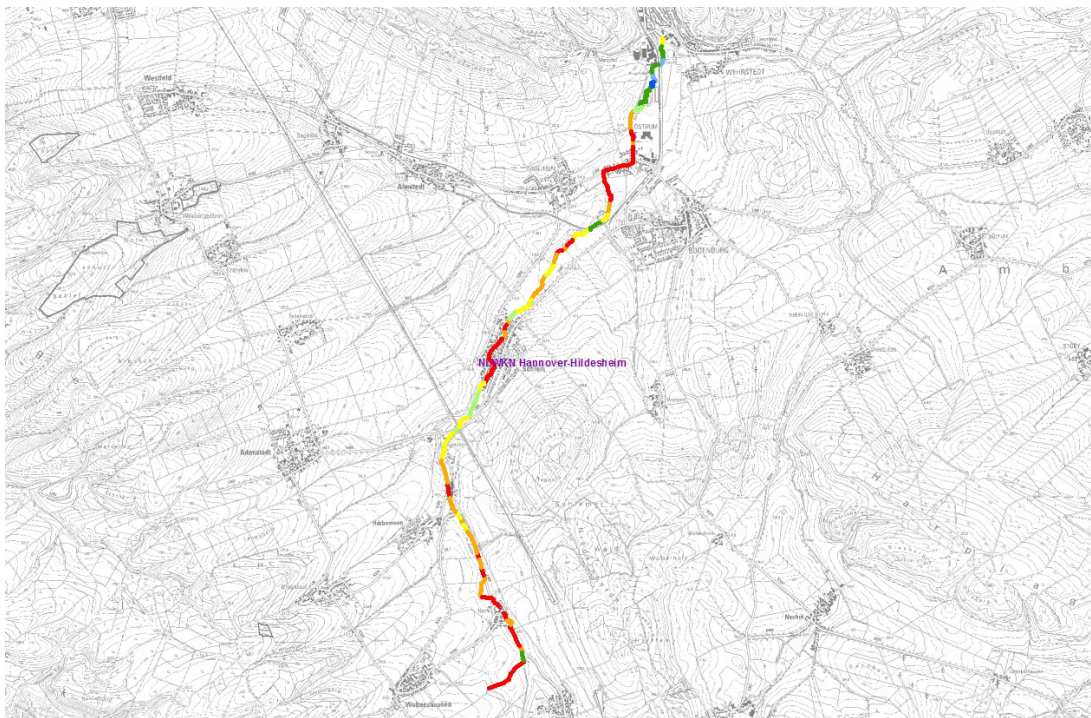
## Bewertung Gewässerstruktur Land

Im Verlauf der Riehe herrscht intensive Landwirtschaft mit Acker- und Grünflächen vor. Uferrandstreifen, die der eigendynamischen Entwicklung des Gewässers dienen könnten, fehlen meist. Saumstreifen sind vereinzelt vorhanden. Befestigte Verkehrsanlagen finden sich über weite Strecken entlang des Gewässers sowie in Ortslagen.
