## Stammdaten

Wk-Nr.: 20031

Wk-Name: Steimkerbach/Kiefbach

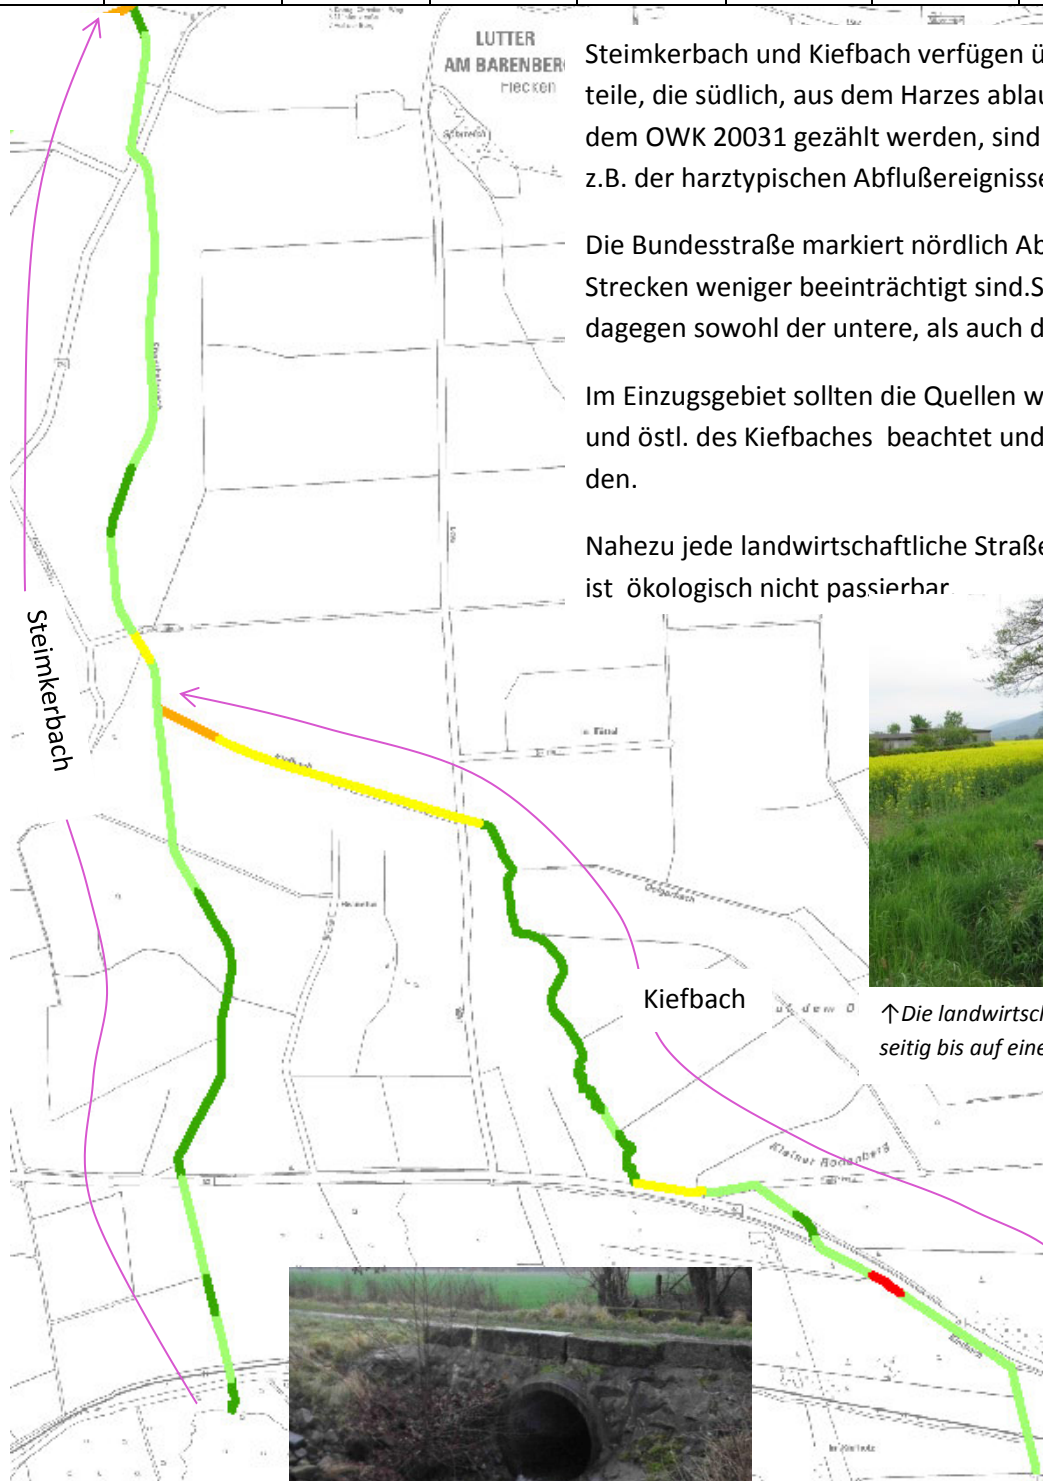
Steimkerbach und Kiefbach verfügen über weitere Gewässeranteile, die südlich, aus dem Harzes ablaufen. Obwohl diese nicht zu dem OWK 20031 gezählt werden, sind die prägenden Wirkungen z.B. der harztypischen Abflußereignisse zu berücksichtigen.

Die Bundesstraße markiert nördlich Abschnitte, die über längere Strecken weniger beeinträchtigt sind. Strukturell belastet sind dagegen sowohl der untere, als auch der obere Kiefbach.

Im Einzugsgebiet sollten die Quellen westl. des Steimkerbaches und östl. des Kiefbaches beachtet und wieder hergestellt werden.

Nahezu jede landwirtschaftliche Straße, die die Bäche überquert, ist ökologisch nicht passierbar.

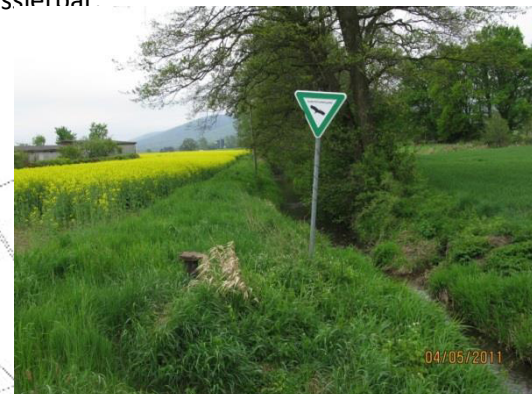
↑ Die landwirtschaftliche Nutzung reicht z.T. beidseitig bis auf einen Meter an die Böschung heran.

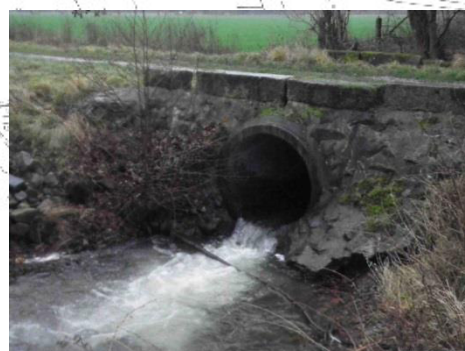
← Eine für das Bachsystem typische Verrohrung, deren Gefällesprung im Unterwasser blockierend wirkt

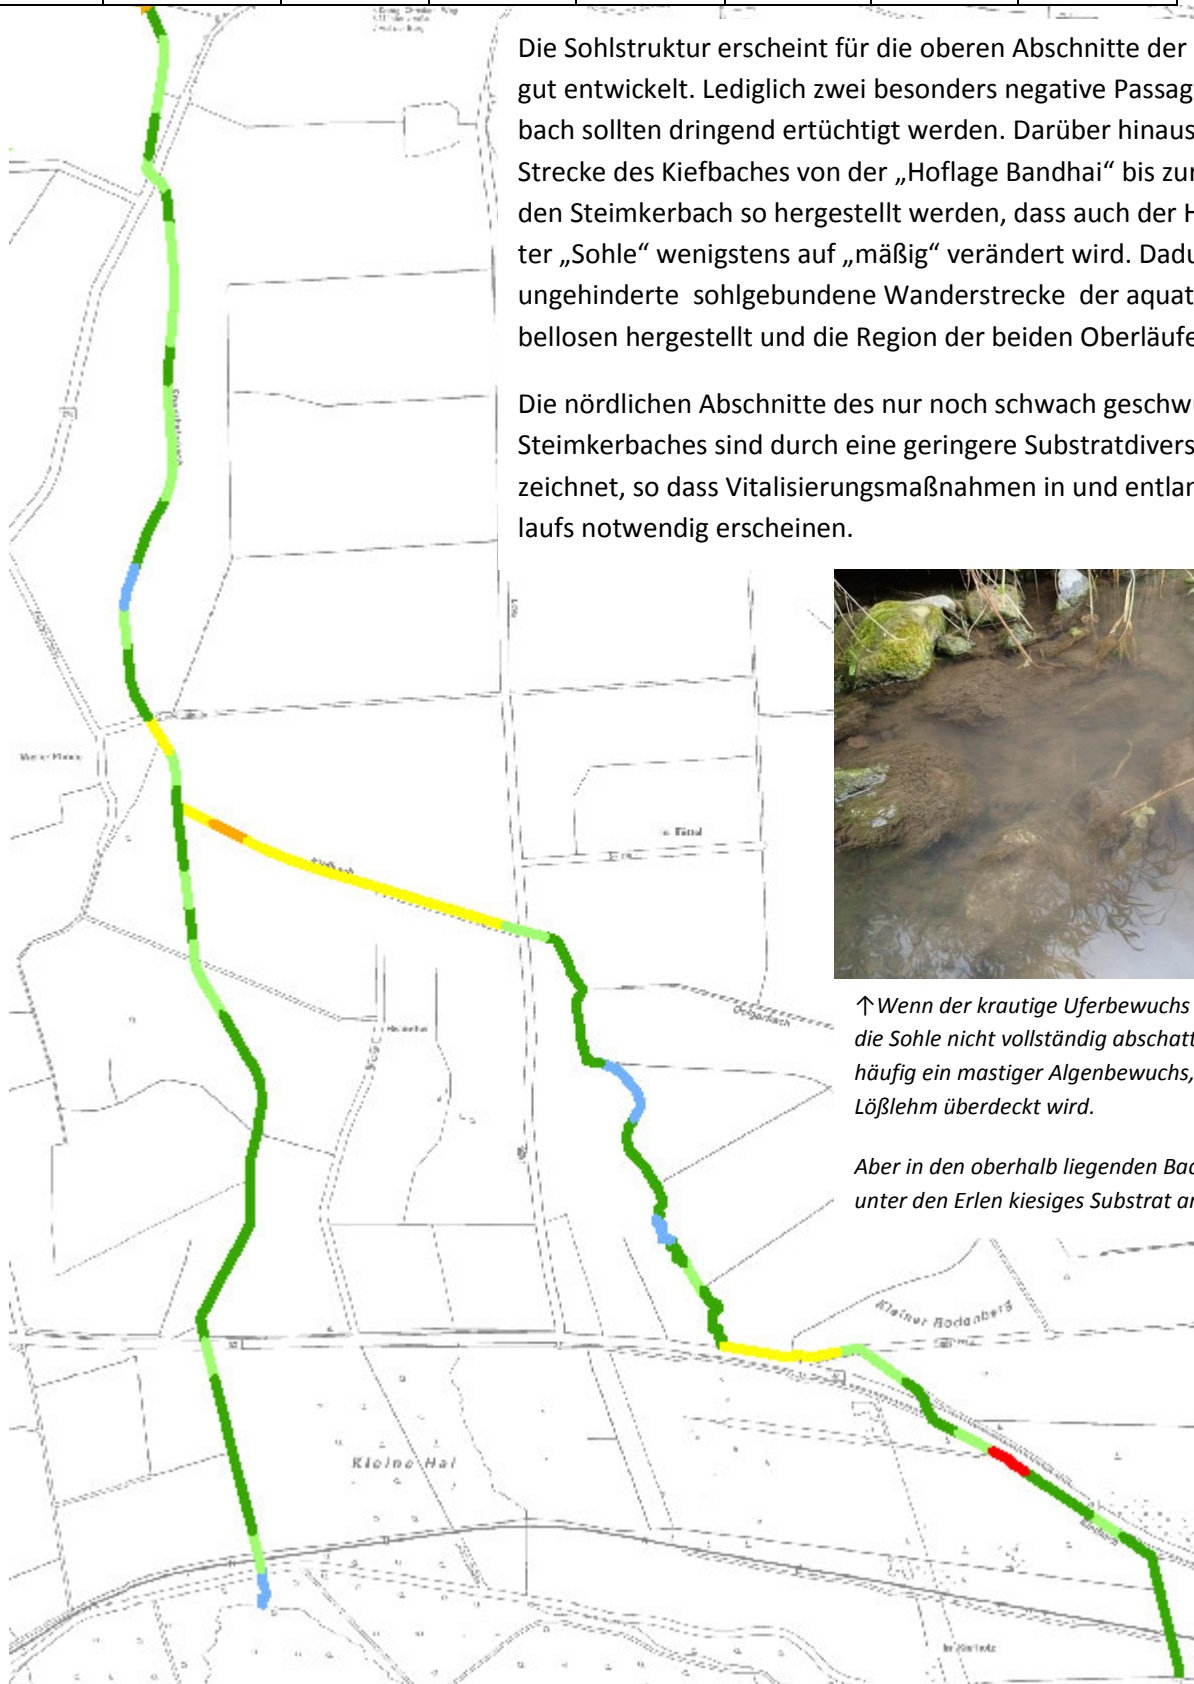
Die Sohlstruktur erscheint für die oberen Abschnitte der Bäche recht gut entwickelt. Lediglich zwei besonders negative Passagen am Kiefbach sollten dringend ertüchtigt werden. Darüber hinaus sollte die Strecke des Kiefbaches von der „Hoflage Bandhai“ bis zur Mündung in den Steimkerbach so hergestellt werden, dass auch der Hauptparameter „Sohle“ wenigstens auf „mäßig“ verändert wird. Dadurch wird eine ungehinderte sohlgebundene Wanderstrecke der aquatischen Wirbellosen hergestellt und die Region der beiden Oberläufe erschlossen.

Die nördlichen Abschnitte des nur noch schwach geschwungenen Steimkerbaches sind durch eine geringere Substratdiversität gekennzeichnet, so dass Vitalisierungsmaßnahmen in und entlang des Bachlaufs notwendig erscheinen.

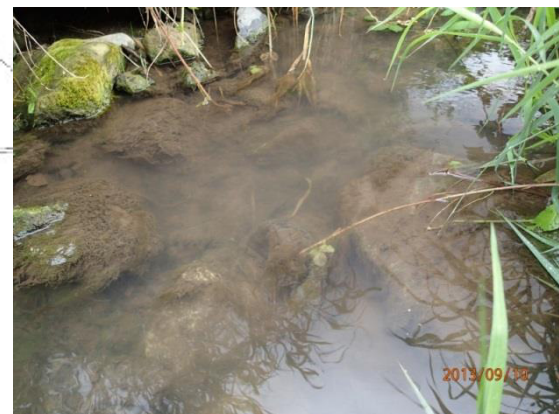
↑ Wenn der krautige Uferbewuchs des Kiefbach die Sohle nicht vollständig abschattet, bildet sich häufig ein mastiger Algenbewuchs, der Z.T. von Lößlehm überdeckt wird.

Aber in den oberhalb liegenden Bachstrecken steht unter den Erlen kiesiges Substrat an.

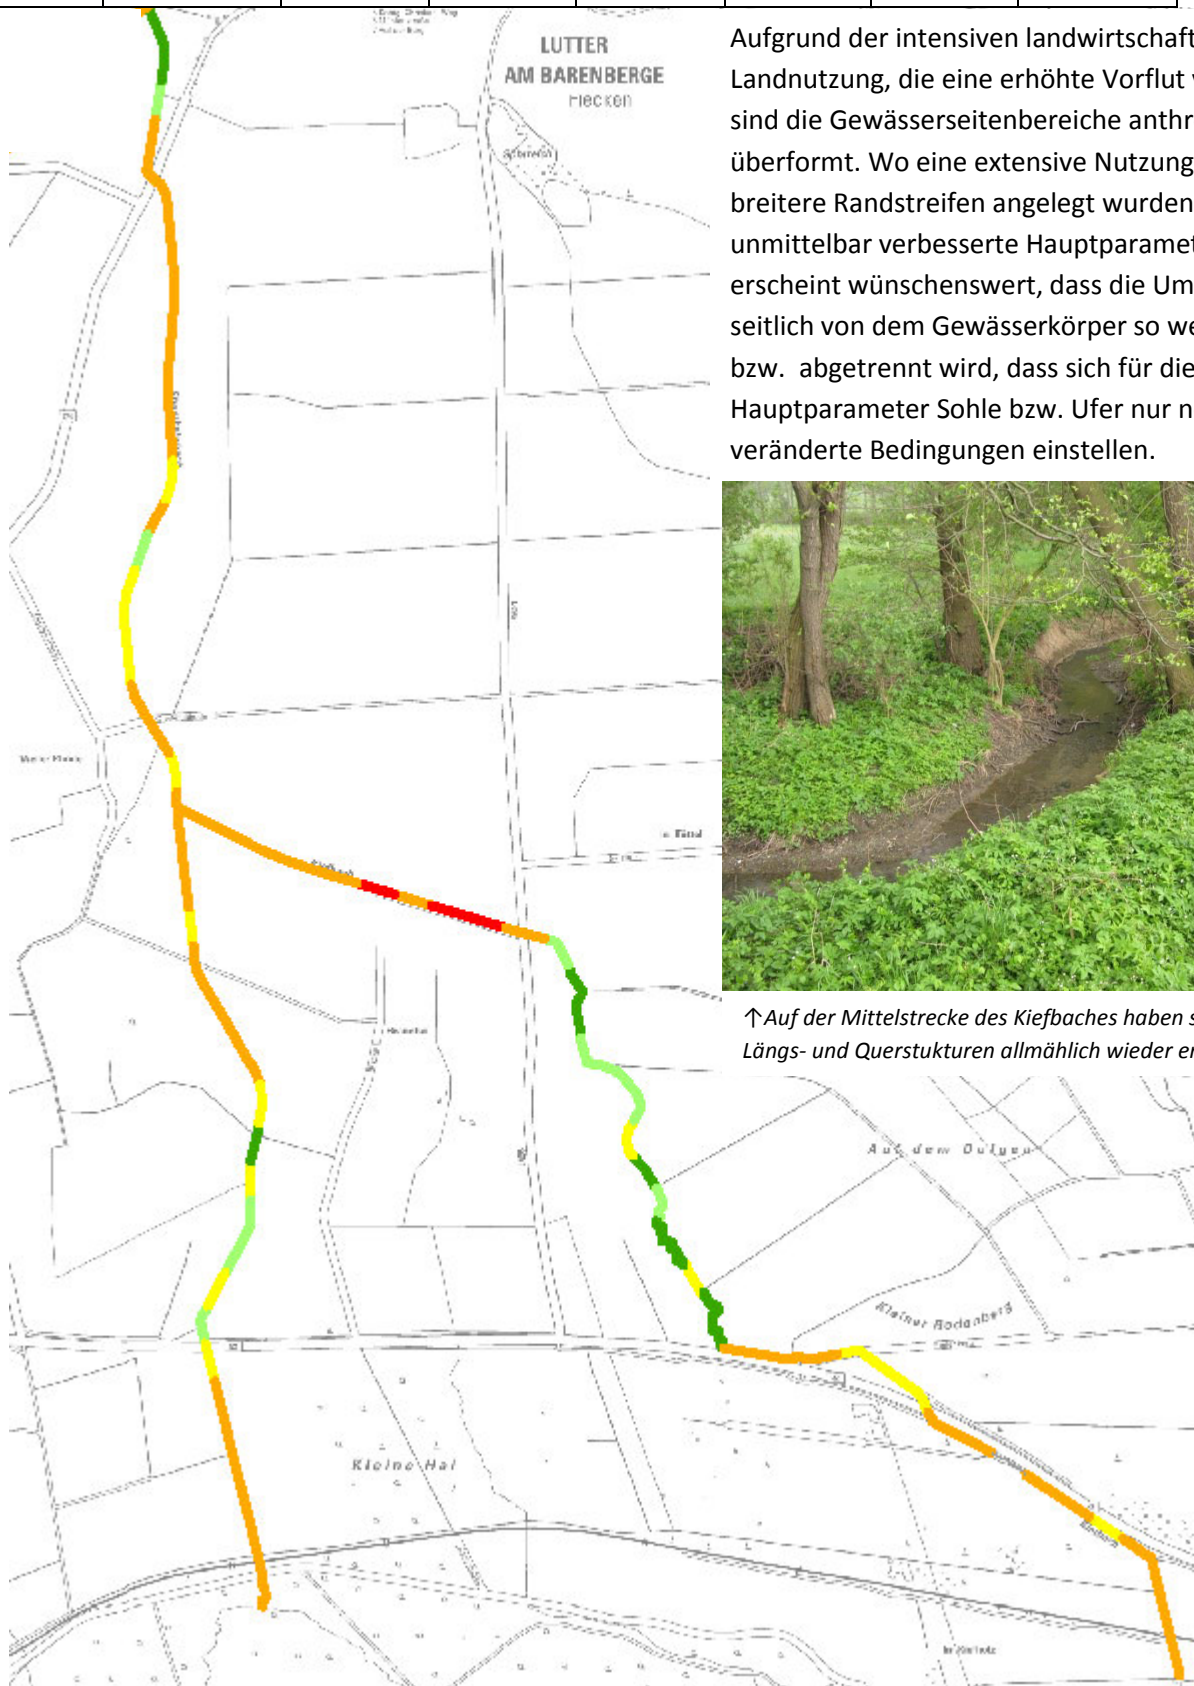
Aufgrund der intensiven landwirtschaftlichen Landnutzung, die eine erhöhte Vorflut verlangt, sind die Gewässerseitenbereiche anthropogen überformt. Wo eine extensive Nutzung erfolgt bzw. breitere Randstreifen angelegt wurden, finden sich unmittelbar verbesserte Hauptparameter. Damit erscheint wünschenswert, dass die Umfeldnutzung seitlich von dem Gewässerkörper so weit verlegt bzw. abgetrennt wird, dass sich für die beiden Hauptparameter Sohle bzw. Ufer nur noch „mäßig“ veränderte Bedingungen einstellen.

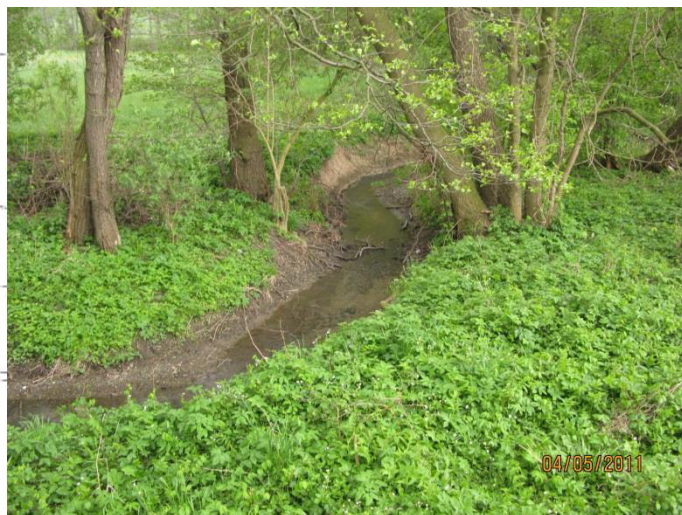
↑ Auf der Mittelstrecke des Kiefbaches haben sich naturnahe Längs- und Querstrukturen allmählich wieder entwickelt.
