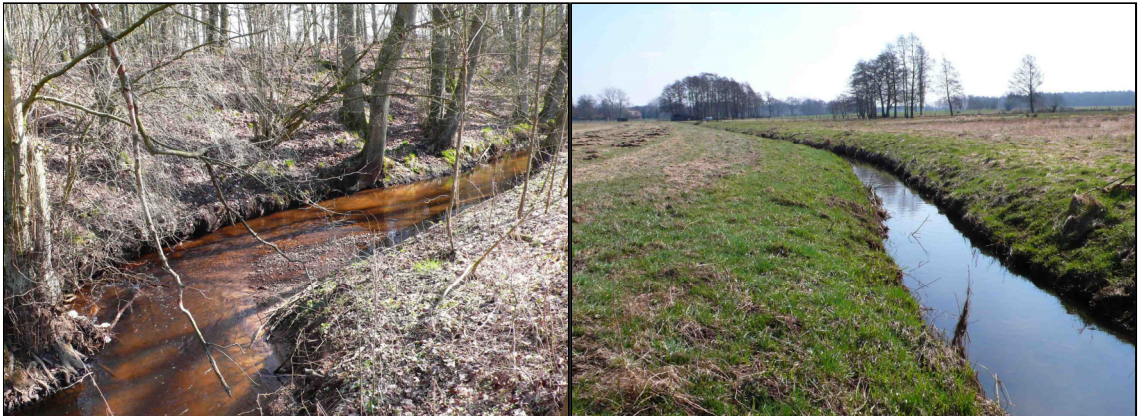
Jürsenbach, uh. Luttmersen      ©NLWKN 2013, Foto: J. Hartmann      Jürsenbach, uh. Negenborn      ©NLWKN 2013, Foto: J. Hartmann

Während auf der Höhe von Luttmersen kurze noch relativ naturnahe Abschnitte anzutreffen sind, ist doch der weitere Verlauf im Mittel- und Oberlauf des Jürsenbaches strukturell beinahe vollständig stark bis sehr stark verändert. Dem Ausbaugrad und der intensiven landwirtschaftlichen Nutzung entsprechend, fehlt es vielerorts weitgehend an FG-Typ gerechten Strukturen im und am Gewässer. Die ökologische Durchgängigkeit wird an mehreren Stellen durch kleinere Abstürze behindert.

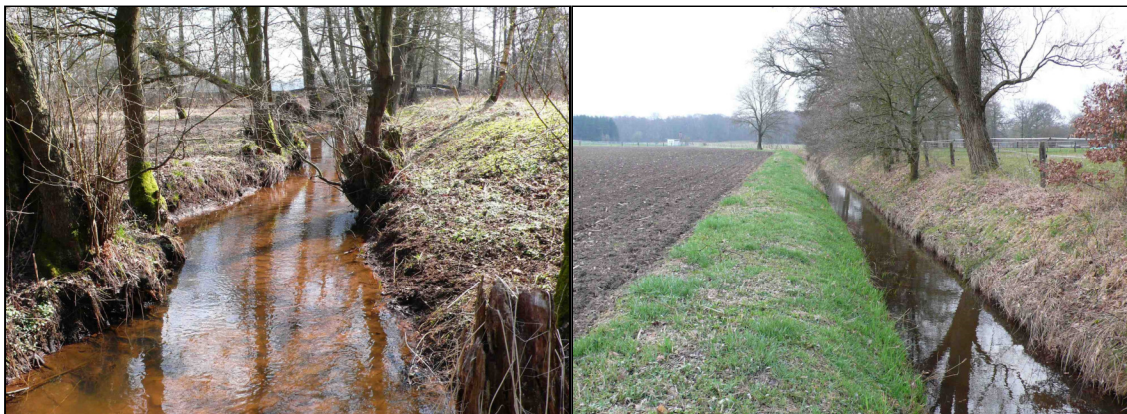
Jürsenbach, uh. Negenborn

Grundsätzlich liegen zwar natürliche Kiese und Schotter als typgerechtes Substrat vor, die vielerorts jedoch durch Sedimenteinträge überdeckt werden. Bis auf wenige kurze Steinschüttungen liegt am Jürsenbach kein Sohlenverbau vor. Dem Mangel an Breiten- und Tiefenvarianz entsprechend, überwiegt meist eine nur geringe Substrat- und Strömungsdiversität. Auch auf Grund dessen, sind besondere Sohlenstrukturen gar nicht oder nur in Ansätzen anzutreffen.

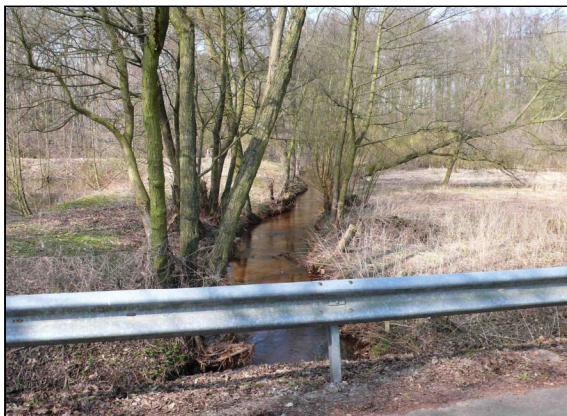
Jürsenbach, südl. Abbensen

Auch hier ist der Mittel- und Oberlauf von Veränderungen der Uferstrukturen besonders betroffen. Findet sich bis auf Höhe von Abbensen zumindest noch oft ein galerieartiger bodenständiger Baumbestand, finden sich weiter oberhalb dagegen über weite Strecken meist nur noch Wiesen, Gebüsch und Einzelgehölze als Uferbewuchs. Neben wenigen, kurzen Abschnitten mit Steinschüttungen sind hier die Ufer mit Böschungsrasen befestigt. Besondere Uferstrukturen sind bis auf wenige vor allem unterhalb von Luttmersen kaum vorhanden.

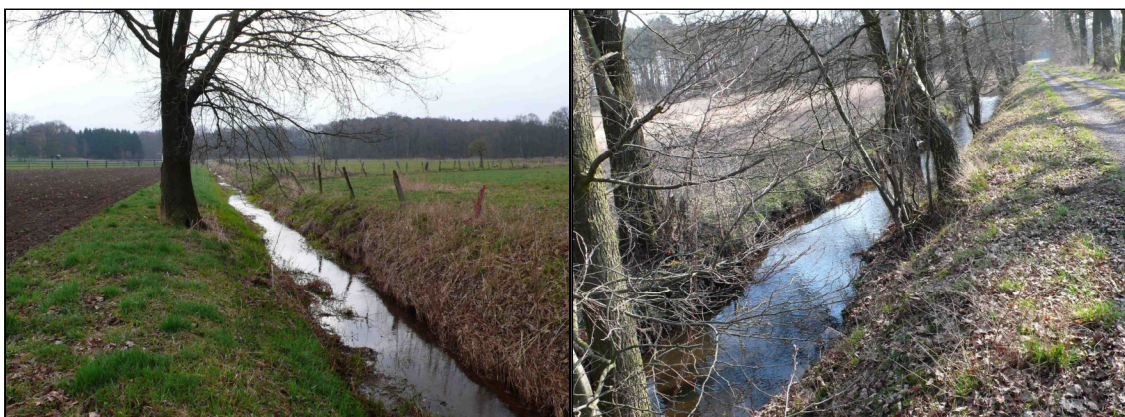
Jürsenbach, Negenborn

Die Ufer des Jürsenbaches werden außerhalb von Luttmersen neben vereinzelter Wald- und Teichwirtschaft zum größten Teil durch intensiv genutzte landwirtschaftliche Flächen bis an den Gewässerrand, meist Grünland begleitet. Echte Randstreifen fehlen zumeist, Saumstreifen ebenso. Befestigte Wirtschaftswege begleiten t.w. den Gewässerlauf. Alles in allem wird durch fehlenden Raum die Entwicklungsfähigkeit des Jürsenbaches eingeschränkt.
