## Stammdaten

| Alte Wasserkörper Nr. | 21012 |

## Zusammenfassung der Handlungsempfehlungen

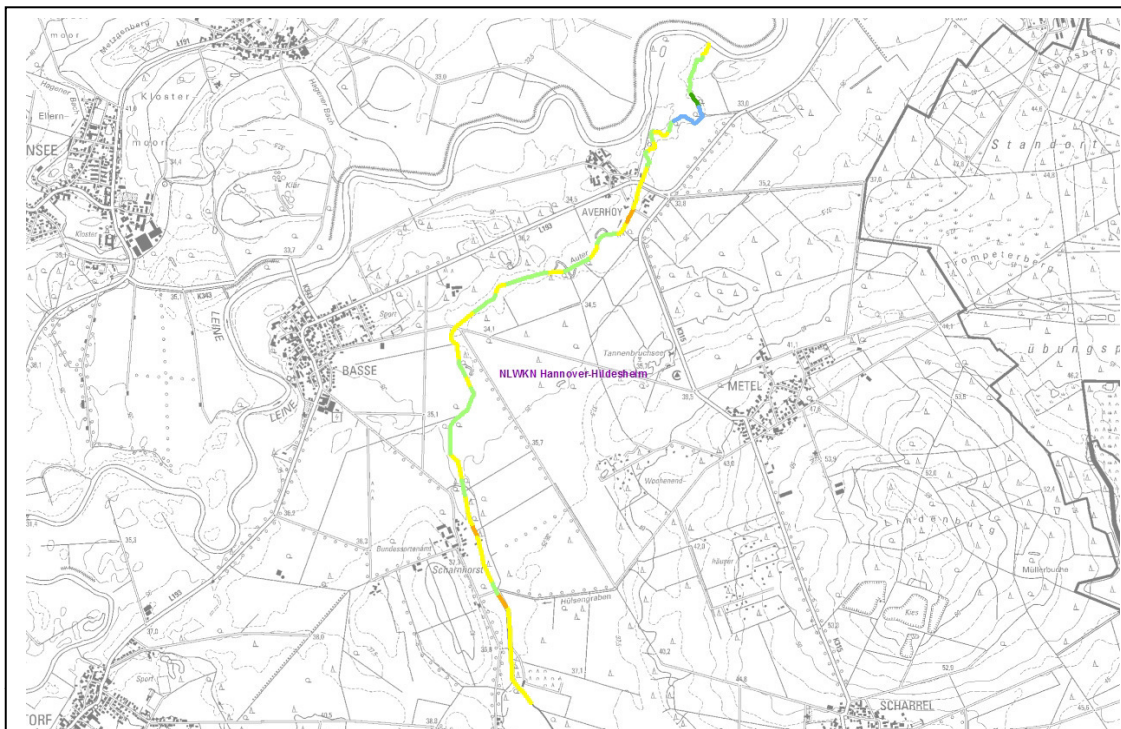
## Gesambewertung Detailstrukturkartierung (DSK)

Dem alten überwiegend noch ausgebauten und zum großen Teil gestreckten Verlauf entsprechend, weist der Wasserkörper größtenteils eine deutlich bis sogar sehr stark veränderte Detailstruktur auf. Davon hebt sich jedoch der Bereich unterhalb von Averhoy mit einem weitgehend naturnahen Abschnitt ab. Die Durchgängigkeit wird noch durch zahlreiche Sohlbauwerke mit geringen Absturzhöhen behindert. Die mittlerweile hohe Flächenverfügbarkeit wird die Entwicklung eines angestrebten durchgehenden Entwicklungskorridores wesentlich unterstützen.

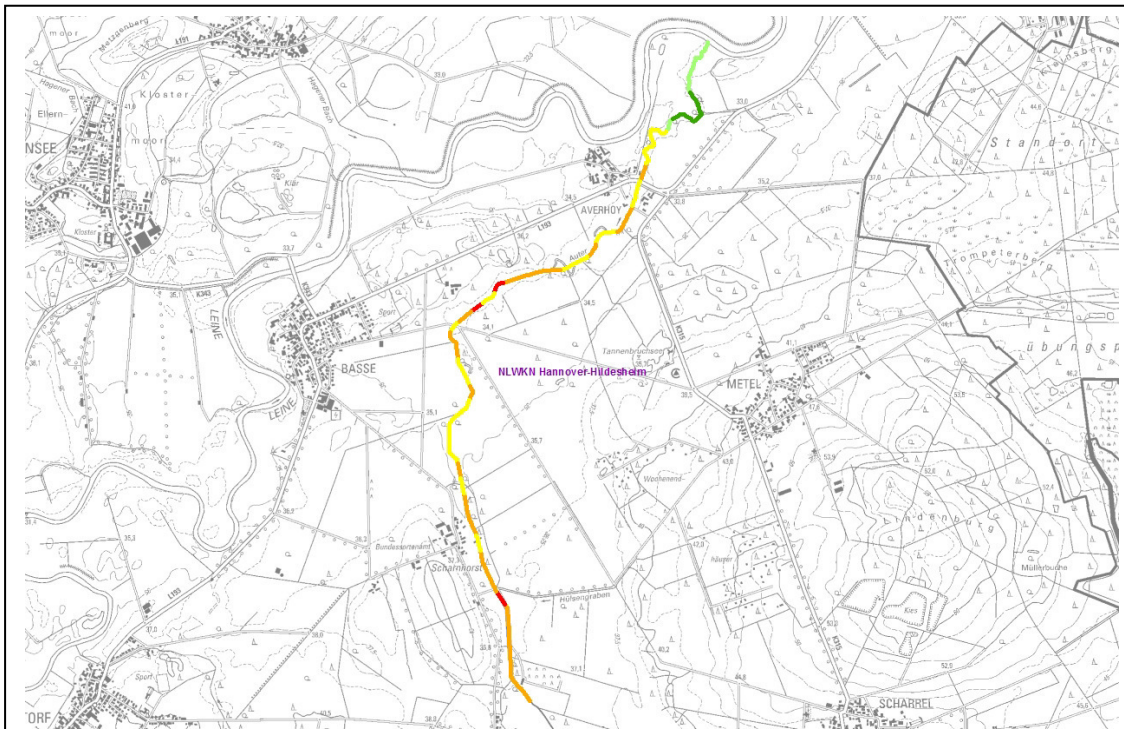
## Bewertung Gewässerstruktur Sohle

Sind die Ufer und das direkte Gewässerumfeld (s.u.) in einem relativ guten Zustand, ist die Sohle zu 85% stark bis vollständig verändert. Ein Sohlenverbau fehlt zwar und auch das Substrat ist grundsätzlich typgerecht, Mängel im Längs- und Querprofil, nur mäßig bzw. geringe Strömungs- und Substratdiversität sowie fehlende besondere Sohlenstrukturen tragen aber zur schlechten Bewertung bei. Hinzukommen zusätzliche Sandeinträge aus Nebengewässern und Gräben. Kiese als weiteres Substrat fehlen häufig oder sind möglicherweise übersandet. Totholz als wichtige Sekundärsubstrat ist unterrepräsentiert.

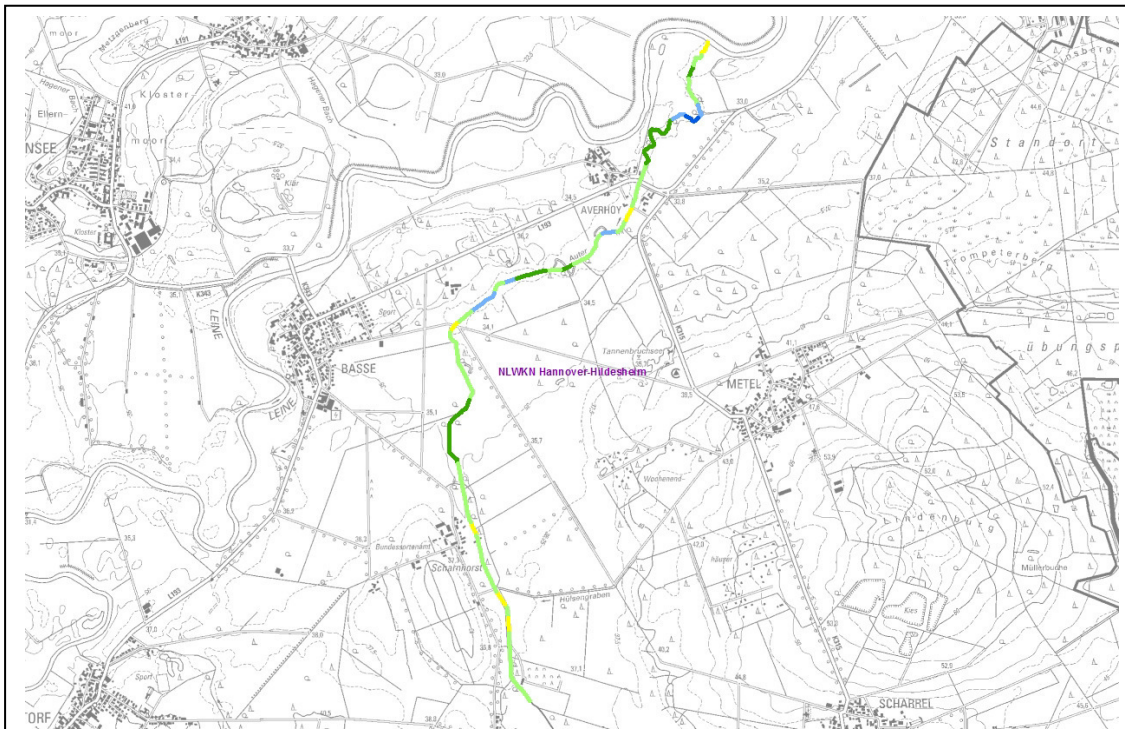
## Bewertung Gewässerstruktur Ufer

Die Uferstrukturen werden zu einem großen Teil geprägt durch Gehölzstreifen, tw. als Wald ansonsten als Galerie oder Einzelgehölze ausgebildet. Ein Uferverbau ist bis auf wenige Ausnahmen nicht vorhanden. Dem vor allem oberhalb von Basse stromaufwärts überwiegt ein sehr gleichmäßiges, streckenweise gar monotonem Profil und mangelnder Dynamik entsprechend, fehlen hier jedoch wiederum häufig besondere Uferstrukturen wie z.B. Baumläufe, Prallbäume etc.

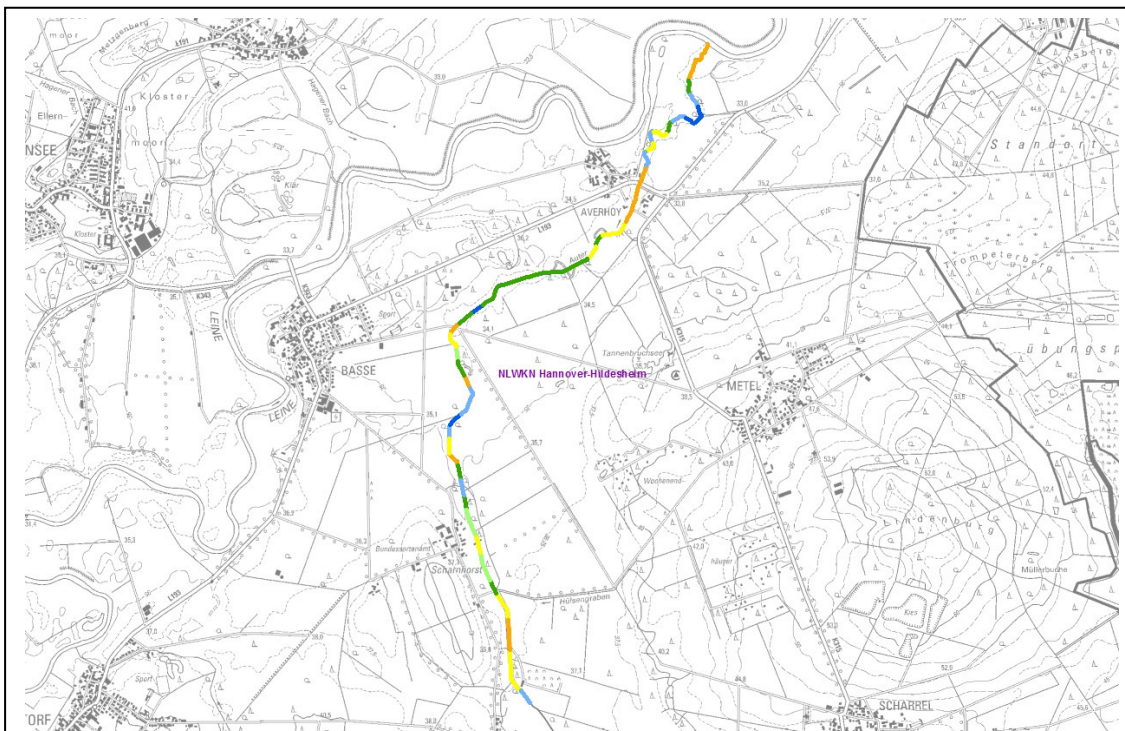
## Bewertung Gewässerstruktur Land

Trotz mehr oder weniger intensiver Landwirtschaft in Form von meist Grünland und/oder Holzwirtschaft verbleibt an der Aufer nicht zuletzt wegen bereits getätigter umfangreicher Flächenkäufe durch die öffentliche Hand sowie in Teilen vorhandener Rand- und Saumstreifen bereits jetzt schon nicht unwesentlich Raum zur Gewässerentwicklung. Dieser wird nur in wenigen Siedlungsbereichen durch befestigte Verkehrsanlagen unterbrochen oder eingeschränkt.
