WK 21023 Rodenberger Aue - Unterlauf

Gesamtbewertung Detailstrukturkartierung (DSK)

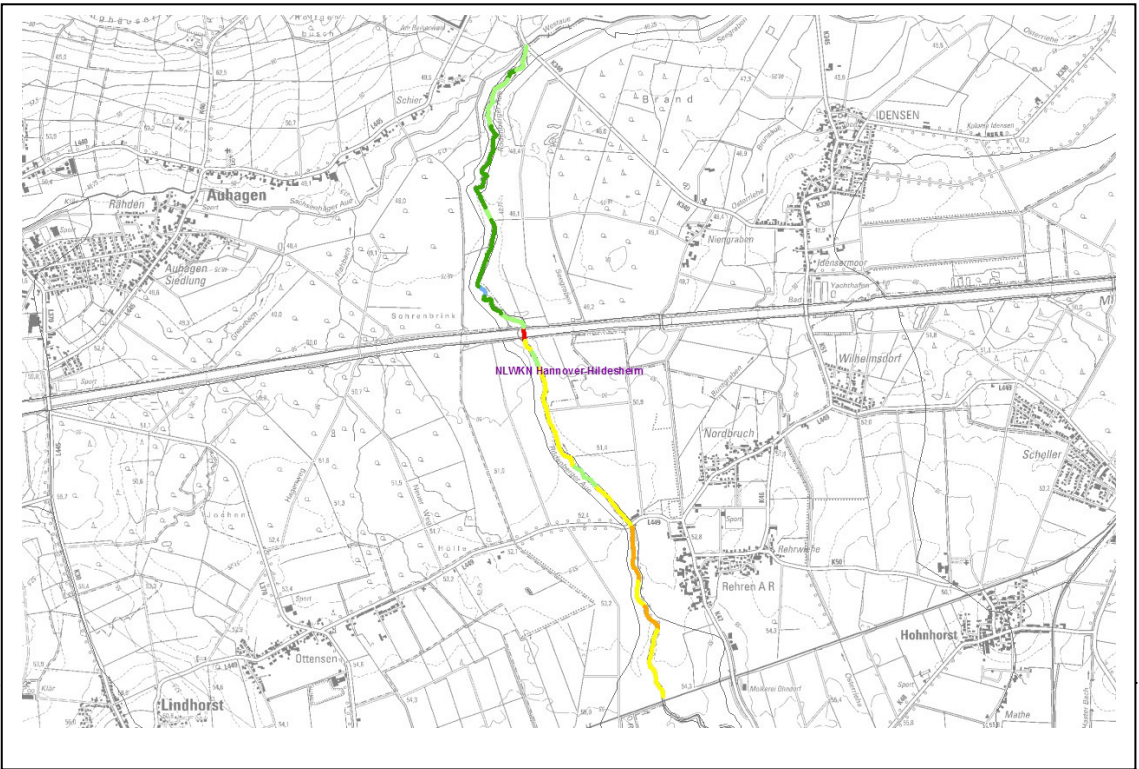
Der Unterlauf der Rodenberger Aue wird durch den Düker des MLK sowie dem Wehr in Rehren in 3 strukturell unterschiedliche Abschnitte unterteilt. Bis zum Düker finden wir noch einen relativ naturnahen Gewässerlauf vor. Dem folgt ein weitgehend begradigter Lauf. Oberhalb des Wehres dominiert der Rückstaubereich. Grundsätzlich allen zu Eigen sind unterschiedlich stark ausgeprägte Defizite im Längs und Querprofil und damit verbunden eine nur mäßige Substratdiversität und nur schwache Strömungsvarianz. Hinzu kommt eine im Gewässerverlauf zunehmende Tiefenerosion.

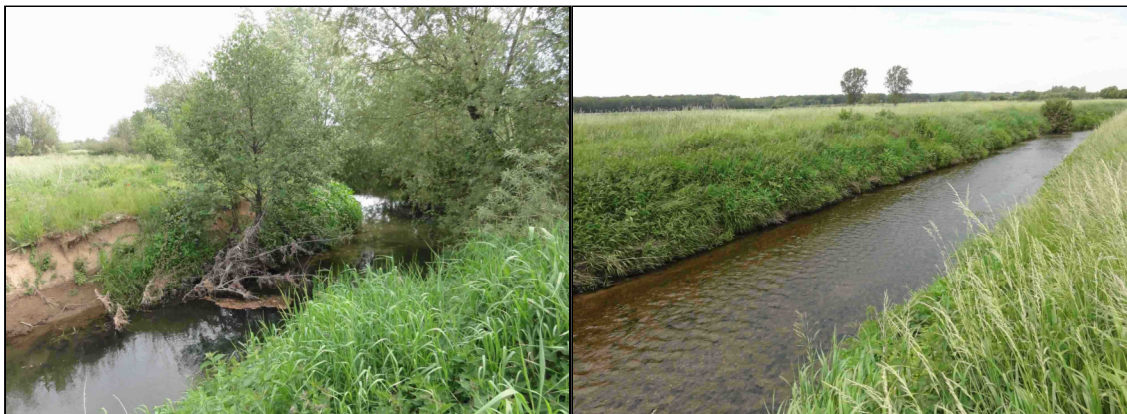
Rodenberger Aue, uh. MLK

Dem recht naturnahen Zustand entsprechend finden wir unterhalb des MLK zahlreiche verschiedene besondere Sohlenstrukturen im Gegensatz zu den oberhalb liegenden Gewässerabschnitten des Wasserkörpers. Bis auf den Rückstau im Bereich Rehren ist das Sohlensubstrat im Wesentlichen typgerecht vorhanden, wenn auch mit nur mäßiger Substratdiversität. Ein Sohlenverbau ist bis auf wenige Steinschüttungen nicht relevant.

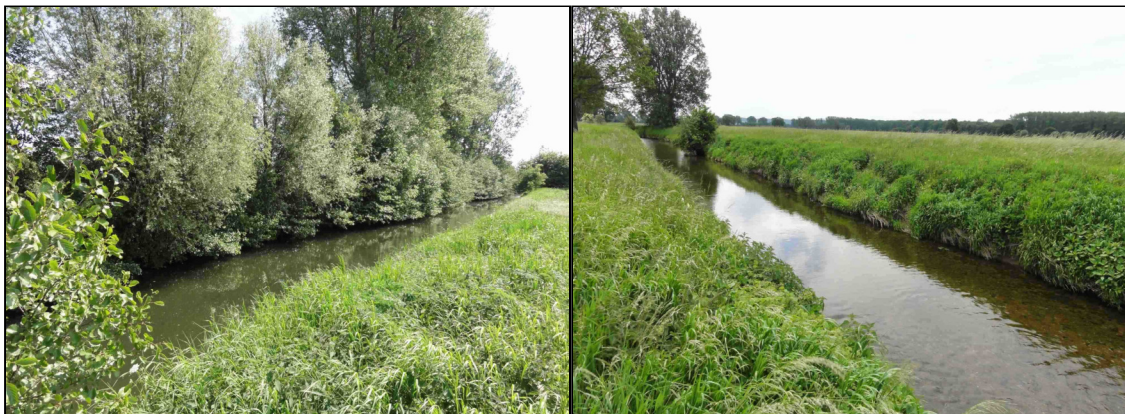
Rodenberger Aue, oh. Rehren

Die Ufer sind durchgehend bodenständig mit Röhrichten, Krautfluren und Hochstauden sowie galerieartig zumindest einseitig mit Bäumen bestockt. Ein beidseitiger Uferverbau aus Steinschüttungen/Steinwurf ist dagegen durchgehend nur im oberen Drittel des Wasserkörpers vorhanden und verhindert die eigendynamische Entwicklungen des Gewässers. Besondere Uferstrukturen sind entsprechend des hohen Ausbaugrades oberhalb des MLK gar nicht oder nur ansatzweise vorhanden

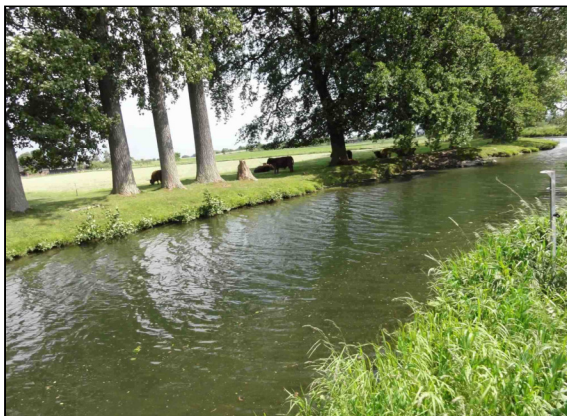
Rodenberger Aue, oh. Rehren

Das Umland wird durchgehend landwirtschaftlich als Ackerfläche und Grünland genutzt wobei unterhalb des MLK Grünland überwiegt. Die Aue ist dementsprechend in seiner eigentlichen gewässerökologischen Funktion nur noch sehr eingeschränkt wirksam. Rand- bzw. Saumstreifen sind nicht durchgehend oder nur einseitig vorhanden.

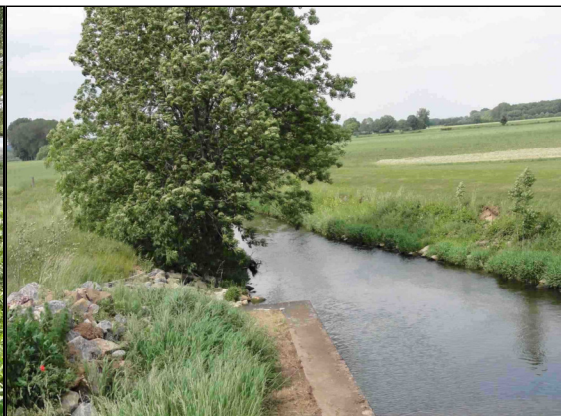
Rodenberger Aue, Wehr Rehren

Das Wehr in Rehren stellt für aufsteigende Organismen ein unüberwindbares Hindernis dar. Gleichzeitig beeinflusst der davon ausgehende Rückstau das Gewässer negativ. Wie es um die lineare Durchgängigkeit des Dükers am Mittellandkanals bestellt ist, ist nicht bekannt.

| Wasserkörper<br>bzw. Abschnitt | Defizit und<br>Ursache/Belastung | Rele-<br>vanz | Bemerkung | Maßnahmengruppe<br>Niedersachsen | Maßnahmensteckbrief | Aktion | Handlungsempfehlung |
|---|---|---|---|---|---|---|---|
| 21023 | Fehlende ökologische Durchgängigkeit | 5 | Wehr Rehren mit Rückstau, Aufstiegshindernis | 9 - Herstellung der linearen Durchgängigkeit | 9 | ja | unbedingt anzustreben |

Daneben muss trotz des hier zu erwartenden hohen baulichen aber auch juristischen Aufwandes die Passierbarkeit des Wehres in Rehren (und Düker?) ein wesentliches Ziel bleiben, um der Bedeutung des Wasserkörpers als Hauptgewässer im Niedersächsischen Fließgewässerschutzsystem für die oberhalb gelegenen Abschnitte der Rodenberger Aue sowie ihrer Nebengewässer gerecht zu werden, zumal die Rodenberger Aue auch als Laich- und Aufwuchsgewässer klassifiziert ist.
