## Zusammenfassung der Handlungsempfehlungen

WK 21024 Rodenberger Aue - Mittellauf

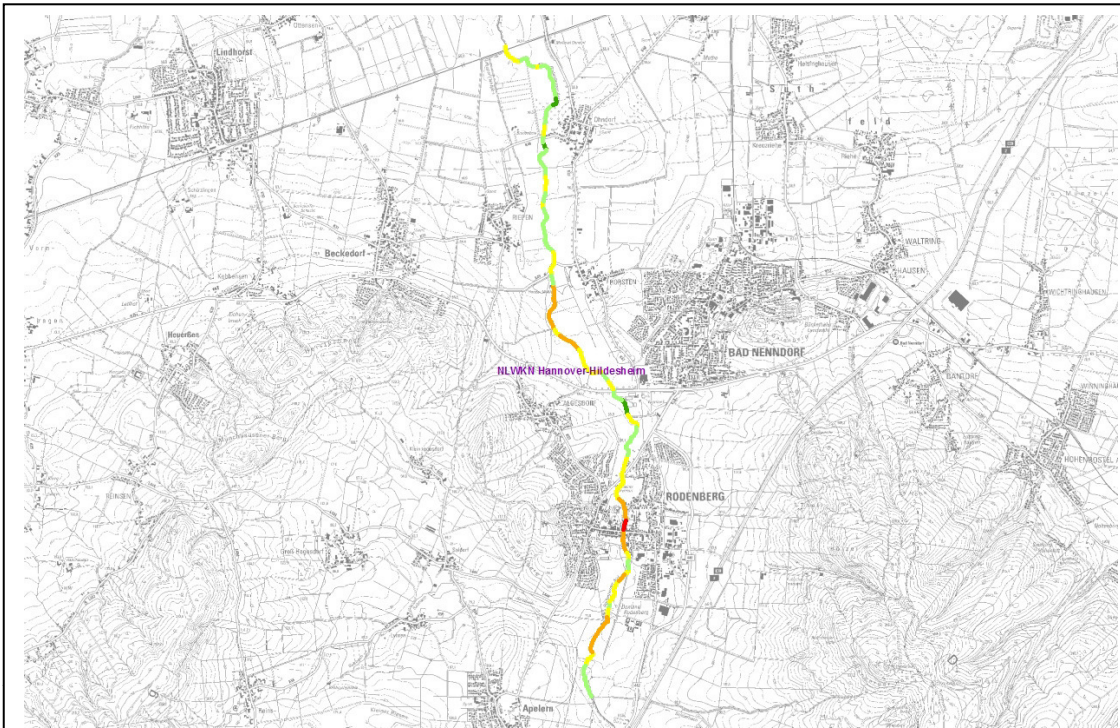
Gesamtbewertung Detailstrukturkartierung (DSK)

DSK-Gesamtbewertung im WK gesamt (km und %)						
unverändert	gering	mäßig	deutlich	stark	sehr stark	vollständig verändert
0km	0km	0,4km	3,7km	3,3km	2,1km	0,1km
0%	0%	4%	38%	34%	22%	1%

Der Mittellauf weist einen durchgehenden Uferverbau auf, der das tieferenerodierte Gewässer weitgehend in seinem Bett hält. Dementsprechend sind auch außerhalb der Siedlungsbereiche Defizite im Längs- und Querprofil sowie der Laufentwicklung festzustellen. Oberhalb der Horster Mühle nimmt die urbane Überprägung bis über Rodenberg hinaus zu. Die Horster Mühle und das Wehr in der Domäne Rodenberg unterbrechen oder behindern die ökologische Durchgängigkeit.

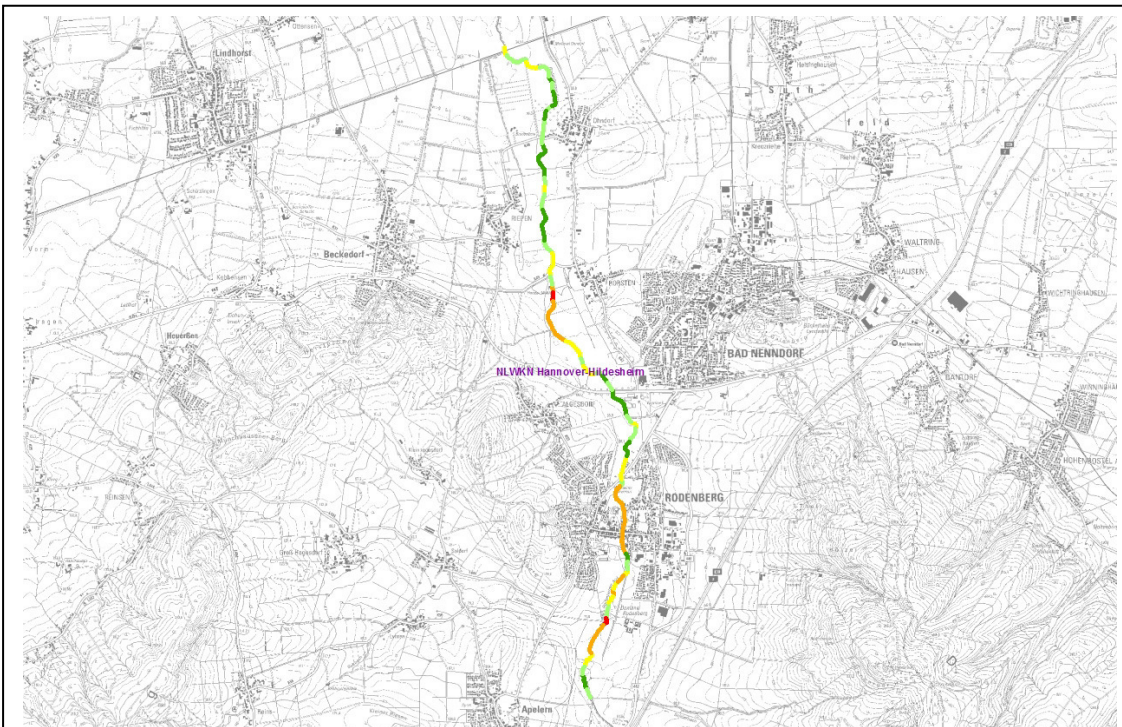
## Bewertung Gewässerstruktur Sohle

unverändert	gering	mäßig	deutlich	stark	sehr stark	vollständig verändert
0km	0km	2,3km	2,9km	2,0km	2,2km	0,2km
0%	0%	24%	30%	21%	23%	2%

Bis in wenigen Anstauen (z.B. oberhalb und unterhalb der Domäne Rodenberg) sind Kiese und Schotter das vorherrschende natürliche Sohlensubstrat. Sohlenverbau tritt außer in Rodenberg nicht auf. Dem Ausbau bedingten Defiziten im Längs- und Querprofil sowie der Laufentwicklung entsprechend, ist die Substratdiversität ebenso wie die Ausbildung besonderer Sohlenstrukturen häufig nur unzureichend vorhanden.

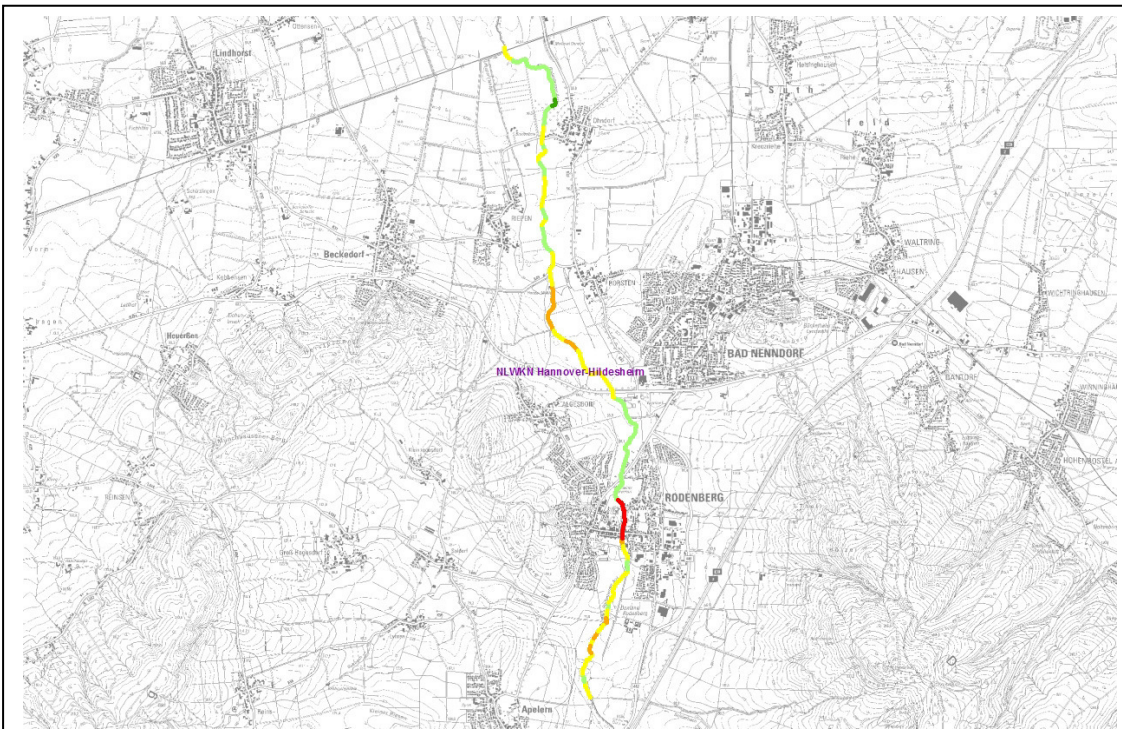
## Bewertung Gewässerstruktur Ufer

unverändert	gering	mäßig	deutlich	stark	sehr stark	vollständig verändert
0km	0km	0,1km	3,9km	3,9km	1,2km	0,5km
0%	0%	1%	40%	40%	12%	5%

Neben Krautfluren, Hochstauden, Röhrichte und Einzelgehölzen, begleitet immer wieder ein nicht durchgehender, lückiger meist nur einseitiger galerieartiger Baumbestand den Uferverlauf. Ein fast ununterbrochener Uferverbau aus Steinschüttungen - mitunter eingewachsen - verhindert sowohl eine dynamische Eigenentwicklung der Rodenberger Aue, als auch die Ausbildung typspezifischer besonderer Uferstrukturen. 97% der Uferstrukturen sind daher deutlich bis vollständig verändert.

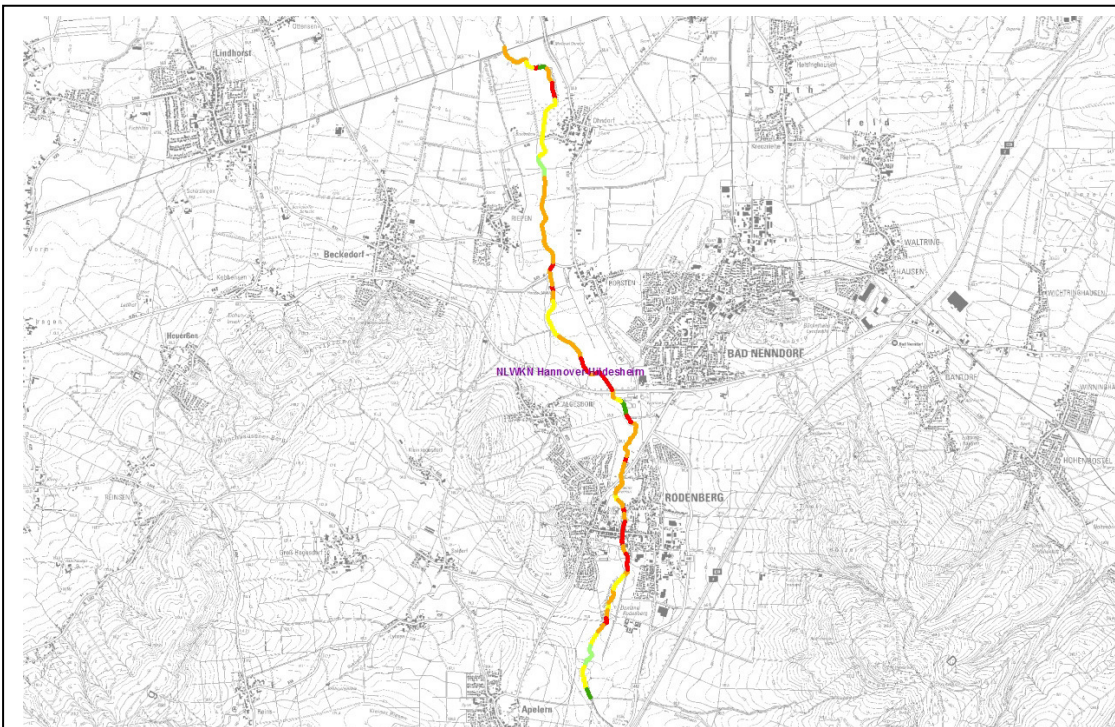
## Bewertung Gewässerstruktur Land

unverändert	gering	mäßig	deutlich	stark	sehr stark	vollständig verändert
0km	0km	0,5km	0,6km	2,4km	4,2km	1,9km
0%	0%	5%	6%	25%	44%	20%

Das Umland ist geprägt durch eine intensive landwirtschaftliche Nutzung und Siedlungsflächen. Acker- und Grünflächen bestimmen die Aue. „Echte“ Randstreifen fehlen meistens. Saumstreifen sind zumindest einseitig stromaufwärts in diesem Wasserkörper bis zur Horster Mühle relativ häufig vorhanden. Sonstige Umfeldstrukturen beschränken sich auf befestigte Verkehrsanlagen in Rodenberg, an der B65 und der K49.
