## Stammdaten

| Ansprechpartner | NLWKN Betriebsstelle Hannover-Hildesheim Geschäftsbereich III, Aufgabenbereich 32 |

## WK 21025 Rodenberger Aue - Oberlauf

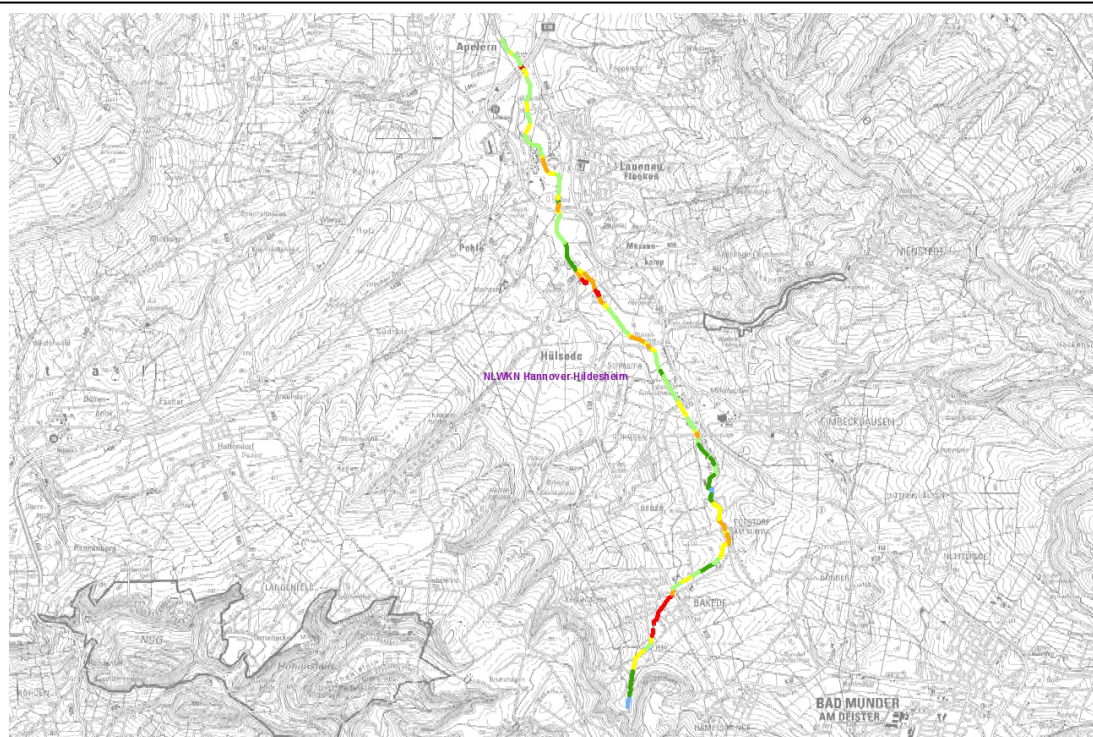
## Gesamtbewertung Detailstrukturkartierung (DSK)

Der Oberlauf der Rodenberger Aue ist zu einem großen Teil vor allem in Siedlungsbereichen wie auch oberhalb und unterhalb ehemaliger Mühlenbetriebe relativ stark ausgebaut. Dementsprechend ist die Gewässerstruktur auch hier über weite Strecken deutlich bis sogar vollständig verändert, bzw. die Diversität vieler Strukturelemente in vielerlei Hinsicht nur unzureichend vorhanden. Neben zahlreichen kleineren Abstürzen und Sohlschwellen ist es vor allem ein Wehr unterhalb Mittelmühle, welches die ökologische Durchgängigkeit offensichtlich unterbindet.

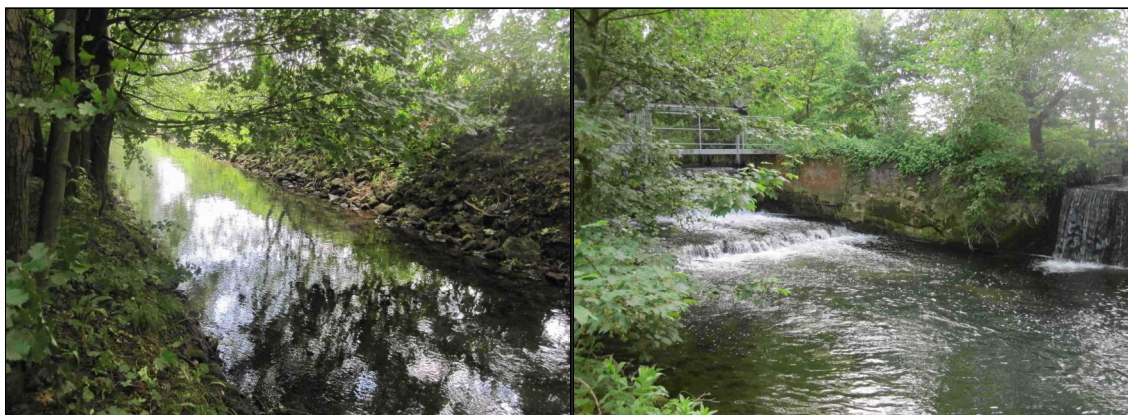
Rodenberger Aue, Lauenau

Rodenberger Aue, uh. Mittelmühle

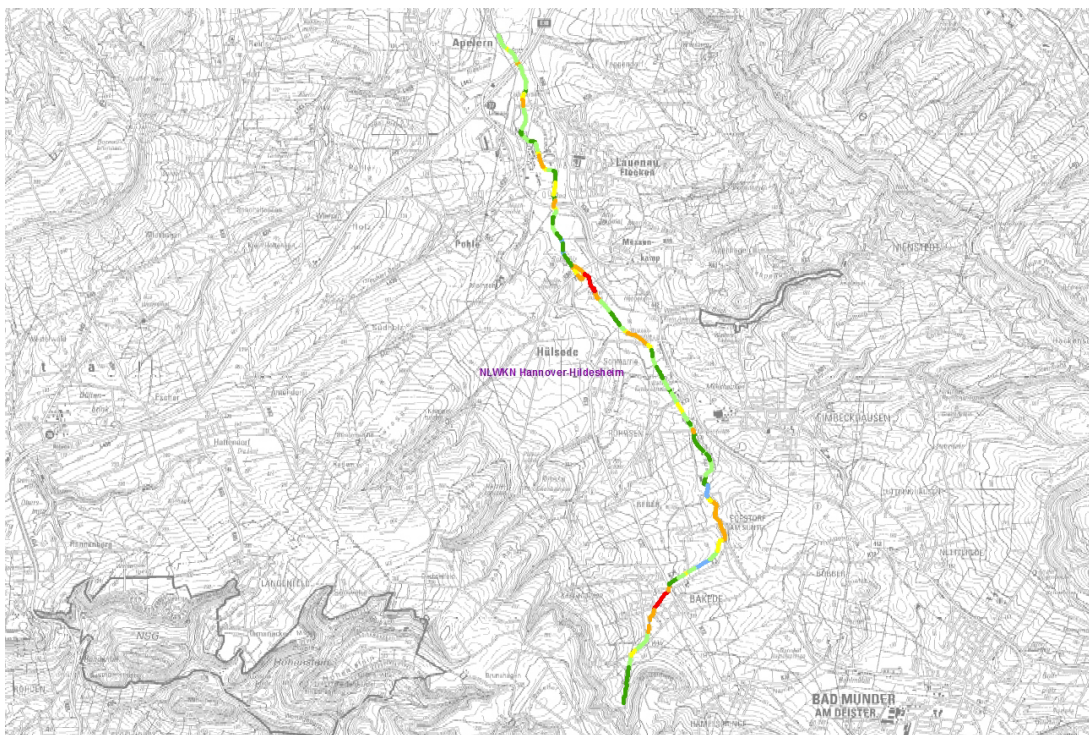
## Bewertung Gewässerstruktur Sohle

In den Siedlungsbereichen treffen wir immer wieder abschnittsweise auf Steinschüttungen als Sohlenverbau. Die Substratdiversität wie auch entsprechende Sohlenstrukturen sind aber bezogen auf den gesamten Wasserkörper insgesamt etwas höher bzw. zahlreicher ausgebildet als im anschließenden durchgehend stärker ausgebautem Mittellauf der Rodenberger Aue.

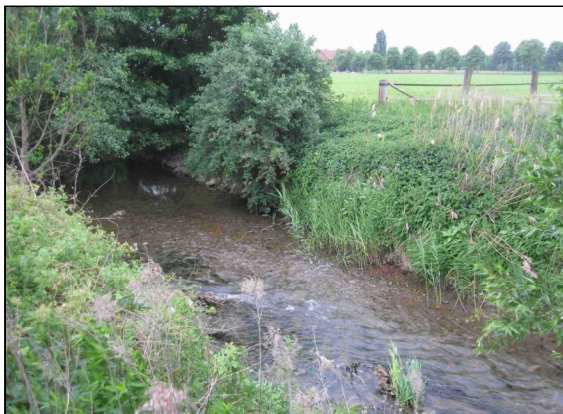
Rodenberger Aue, uh. Lauenau

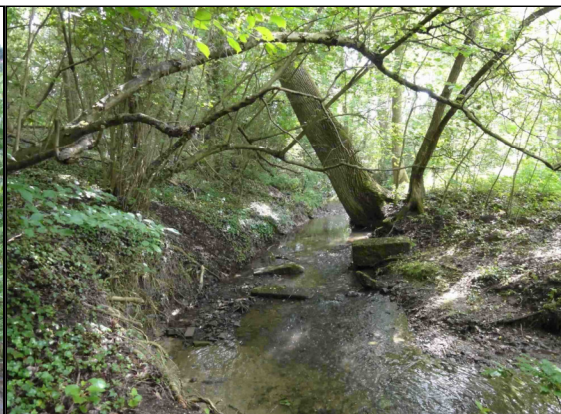
Rodenberger Aue, uh. Egestorf

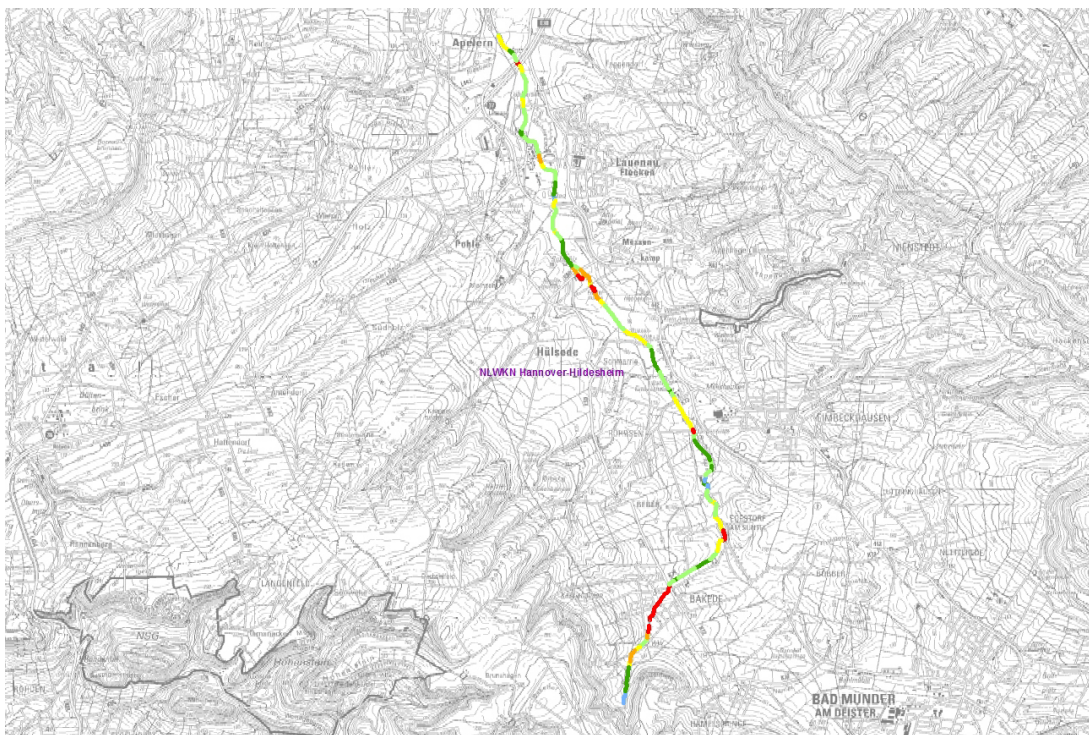
## Bewertung Gewässerstruktur Ufer

Ca. 75 % aller Uferbereiche sind deutlich bis vollständig verändert. Die Ufer sind zum großen Teil mit Steinschüttungen befestigt. Daneben treffen wir auch auf wilden Verbau und t.w. massives Mauerwerk. Der Lauf der Rodenberger Aue in diesem Wasserkörper wird überwiegend durch eine bodenständige Galerie als Uferbewuchs begleitet, immer wieder einmal unterbrochen durch Krautfluren und Ackerflächen, die bis an den Gewässerrand heranreichen. Besondere Uferstrukturen sind nur wenige vorhanden, oft nur ansatzweise.

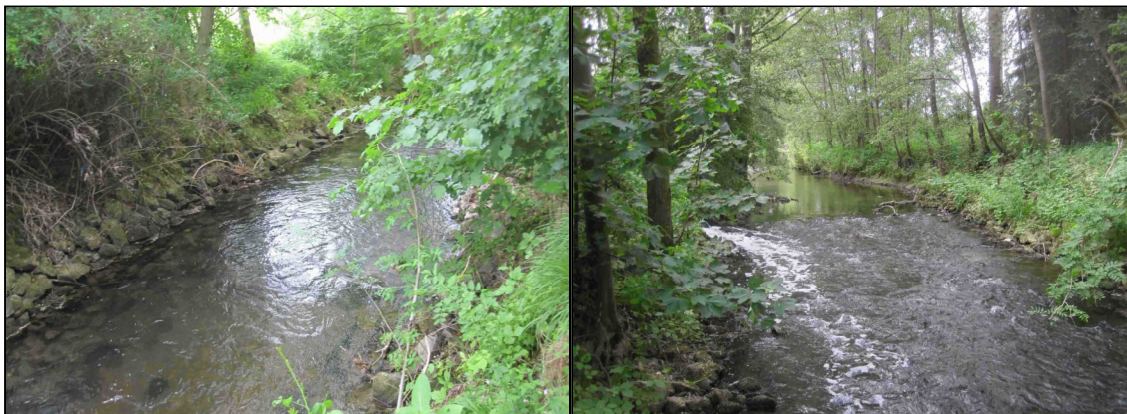
Rodenberger Aue, Lauenau

Rodenberger Aue, uh. A7

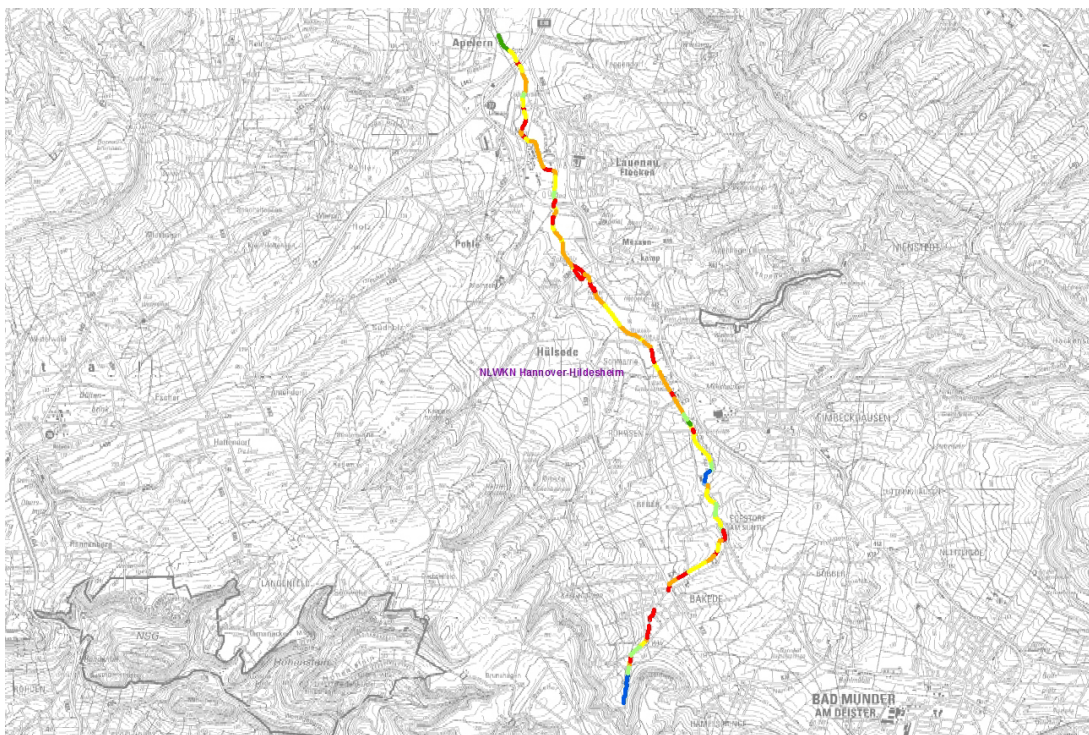
## Bewertung Gewässerstruktur Land

Die Aue ist geprägt durch meist intensive Landwirtschaft (Ackerflächen, Grünland). Ökologisch wirksame Gewässerrandstreifen als gewässerbegleitender Entwicklungskorridor fehlen vielerorts und auch Saumstreifen sind nicht durchgehend vorhanden. Sonstige Umfeldstrukturen beschränken sich auf wenige befestigte Verkehrsanlagen mit nur geringem Abstand zum Gewässer.

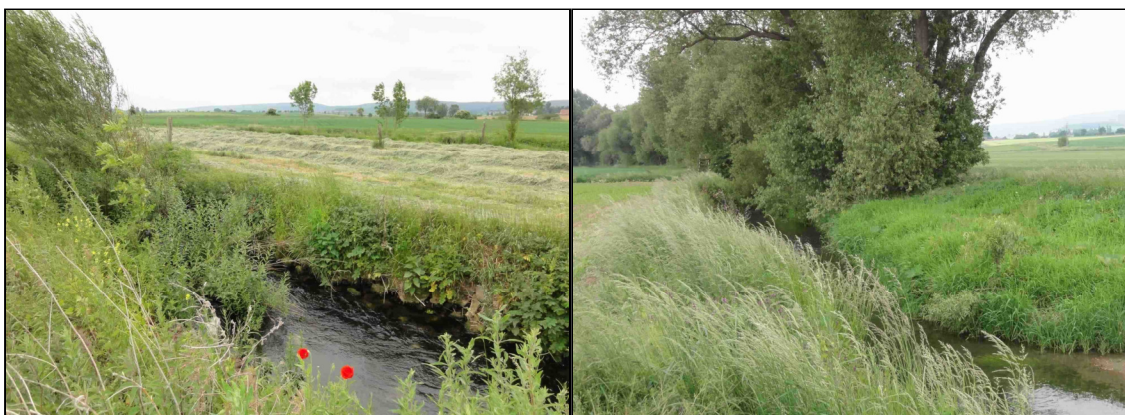
Rodenberger Aue, uh. Bassenmühle

Rodenberger Aue, oh. Bassenmühle

Die Aue ist in seiner biologischen Funktion durch meist intensive Landwirtschaft stark eingeschränkt. Ausreichend breite Randstreifen wären hier eine erste Gegenmaßnahme und könnten so auch gleichzeitig Stoffeinträge verringern sowie den notwendigen Raum zur eigendynamischen Entwicklung der Rodenberger Aue schaffen.
