## Stammdaten

| Bearbeitungsgebiet | 21 Leine/Westaue |

## WK 21029 Waltershagener Bach

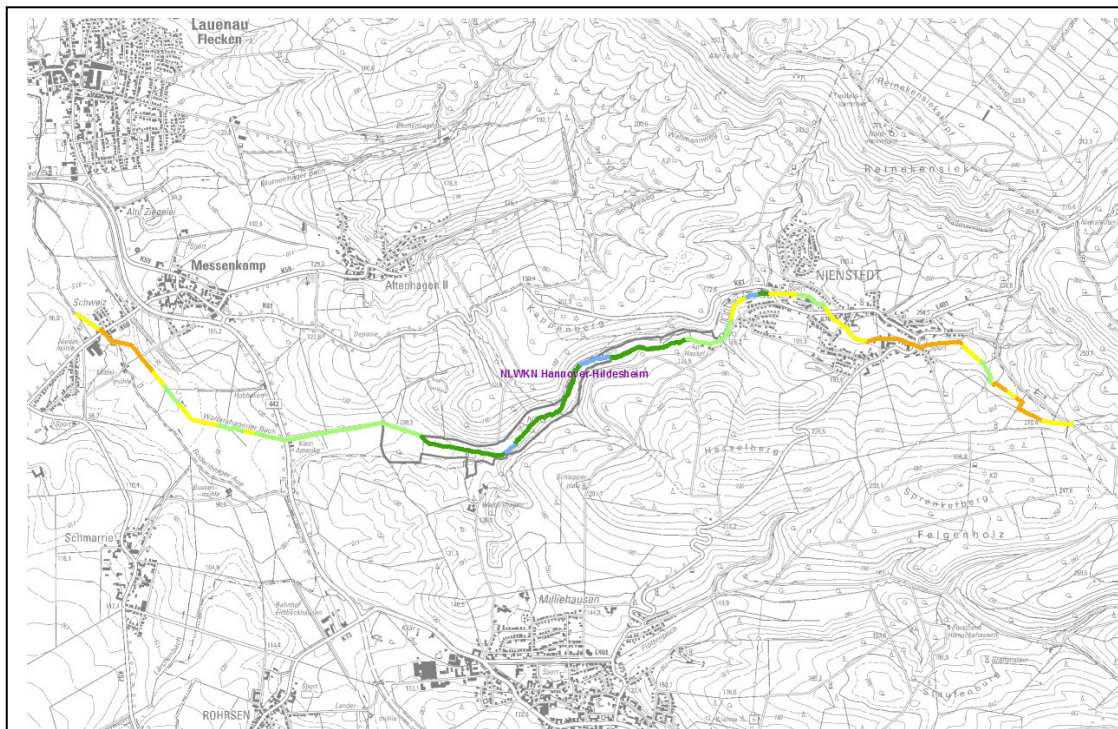
## Gesamtbewertung Detailstrukturkartierung (DSK)

Dem durch die Gemeinde Nienstedt überprägten Oberlauf folgen im NSG Walterbachtal durchgehend nur gering bis mäßig veränderte Gewässerstrukturen. Unterhalb des NSG mit dem Übergang in das Offenland ist das Gewässer erneut deutlich bis stark, im Anstauereich des Wehres unterhalb der Mittelmühle sogar sehr stark verändert. Das Wehr unterbricht gleich zu Beginn des Wasserkörpers die ökologische Durchgängigkeit und stellt neben weiteren kleineren Abstürzen das Haupthindernis für die Anbindung des Wasserkörpers an die unterhalb liegende Rodenberger Aue dar.

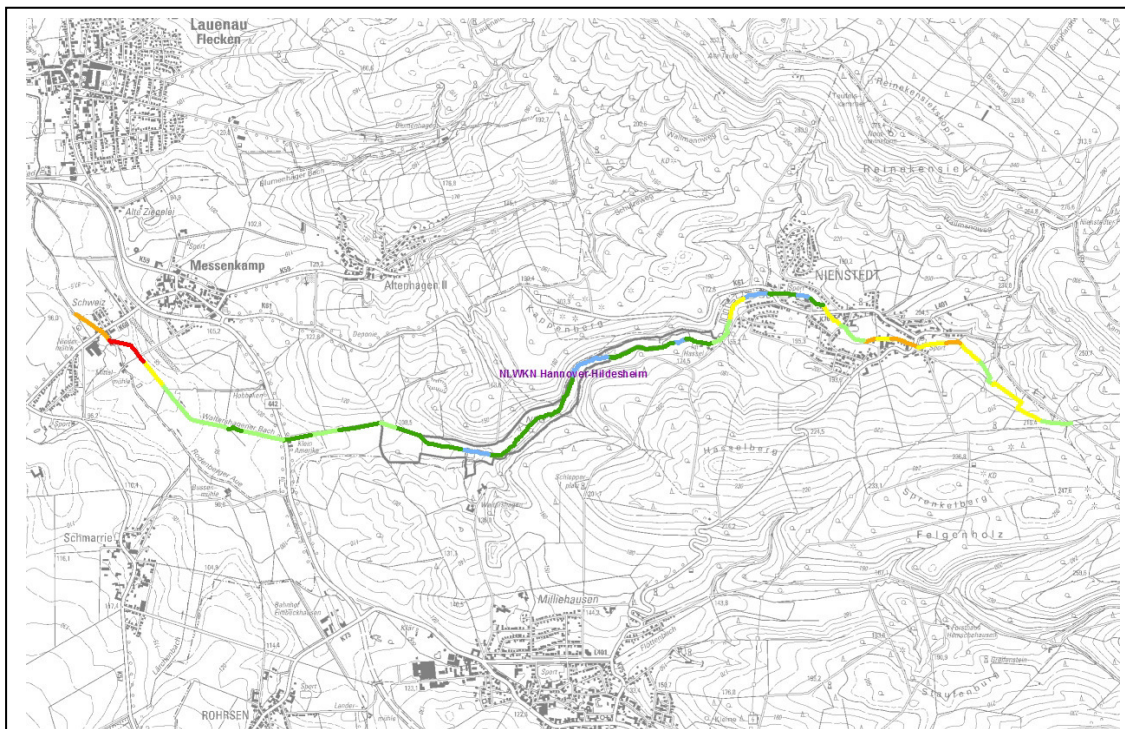
## Bewertung Gewässerstruktur Sohle

Auch hier hebt sich der Mittellauf von dem Bereich in Nienstedt und unterhalb der Querung der B442 insgesamt in der Strukturgüte grundsätzlich qualitativ nach oben hin etwas ab. Ein Sohlenverbau ist bis auf den Rückstaubereich des Wehres Mittelmühle nicht vorhanden. Die Substratdiversität ist durchweg mäßig bis groß. Besondere Sohlenstrukturen sind erwartungsgemäß im NSG Walterbachtal bis hinab nach „Klein Amerika“ in höherer Zahl vorhanden. Das Sohlensubstrat wird bis auf den Bereich direkt oberhalb des Wehres als natürlich eingestuft.

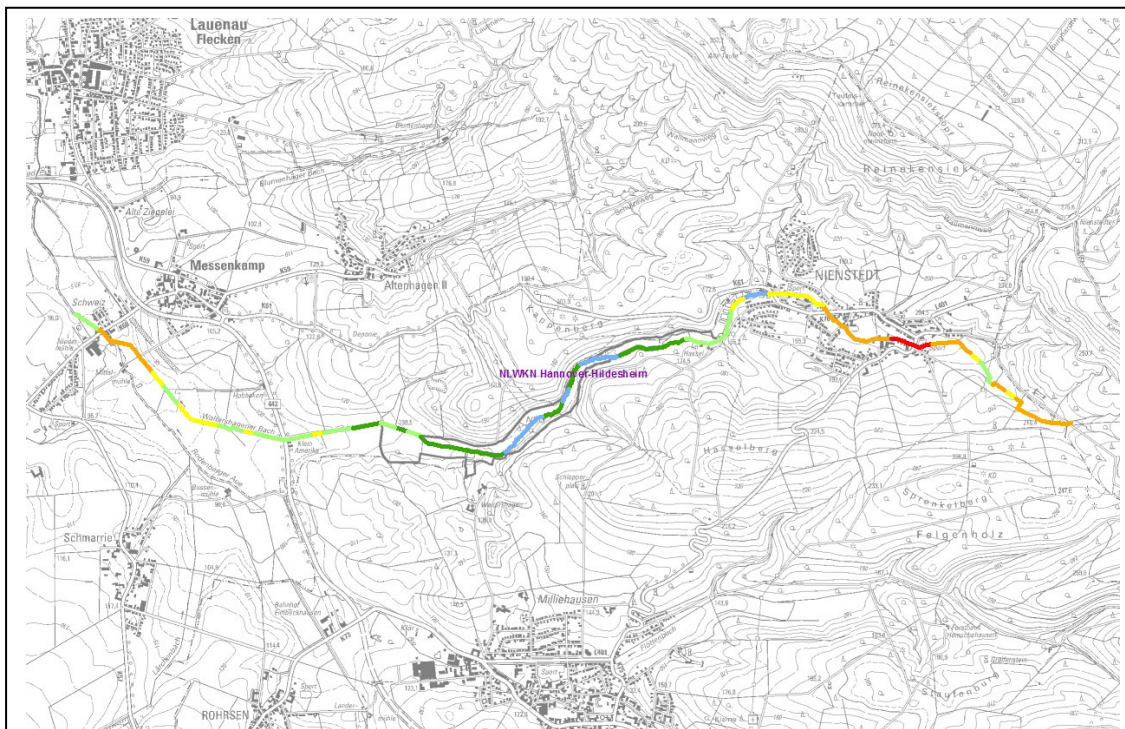
## Bewertung Gewässerstruktur Ufer

Auf Krautfluren im landwirtschaftlich geprägten Oberlauf folgt überwiegend Wald oder galerieartiger Baumbestand im NSG als Uferbewuchs, der unterhalb der B442 in eine lückige Galerie übergeht. Ein Uferverbau aus Steinschüttungen, Beton oder Mauern findet sich abschnittsweise nur außerhalb des Walterbachtals. Besondere typgerechte Uferstrukturen treffen wir nicht nur im NSG in größerer Zahl an, sondern auch noch bis ca. 600 m unterhalb von „Klein Amerika“.

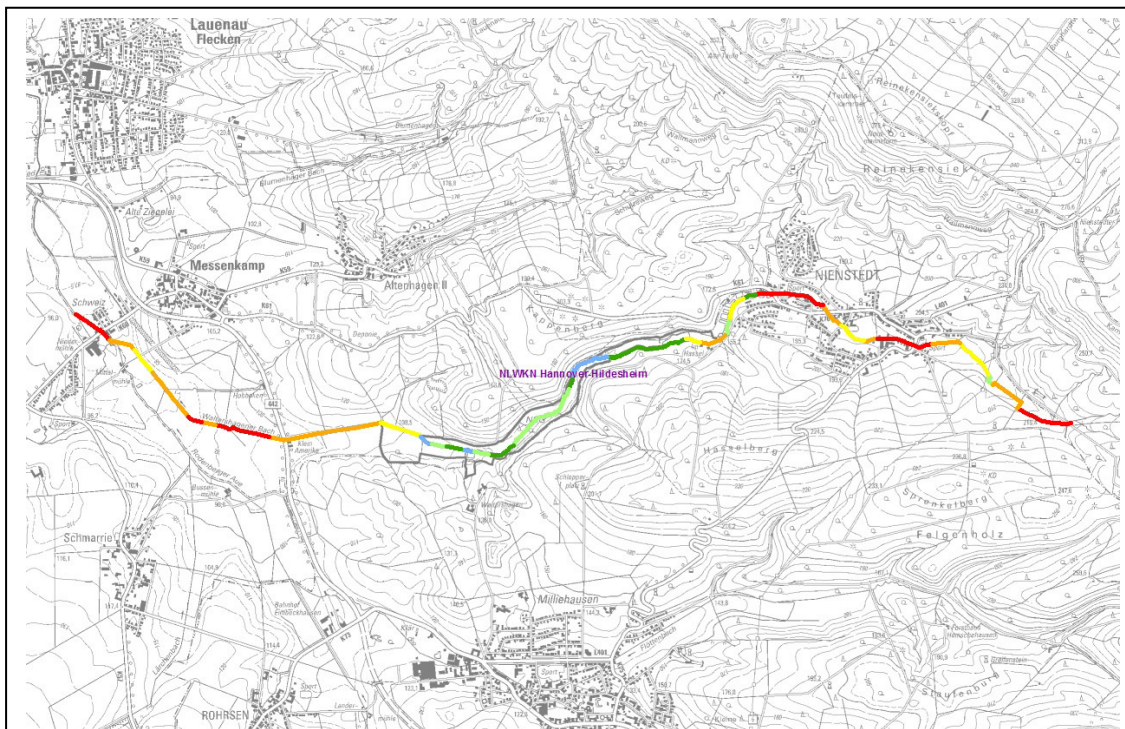
## Bewertung Gewässerstruktur Land

Außerhalb des NSG Waltersbachtal dominieren Ackerflächen und Grünland das angrenzende Umland. Randstreifen in ausreichender Breite fehlen hier zumeist, auch Saumstreifen finden sich außerhalb des NSG nur wenige. Auf befestigte Verkehrsanlagen und Fischteiche im Nebenschluss treffen wir in Nienstedt. Darüber hinaus wurden jeweils nur wenige weitere Schadstrukturen im Umland des Ober- und Unterlaufes des Wasserkörpers aufgenommen.
