| Flussgebiet | Weser (4000) |
| Alte Wasserkörper Nr. | 21053 |

## WK 21053 Gehlenbach

## Gesambewertung Detailstrukturkartierung (DSK)

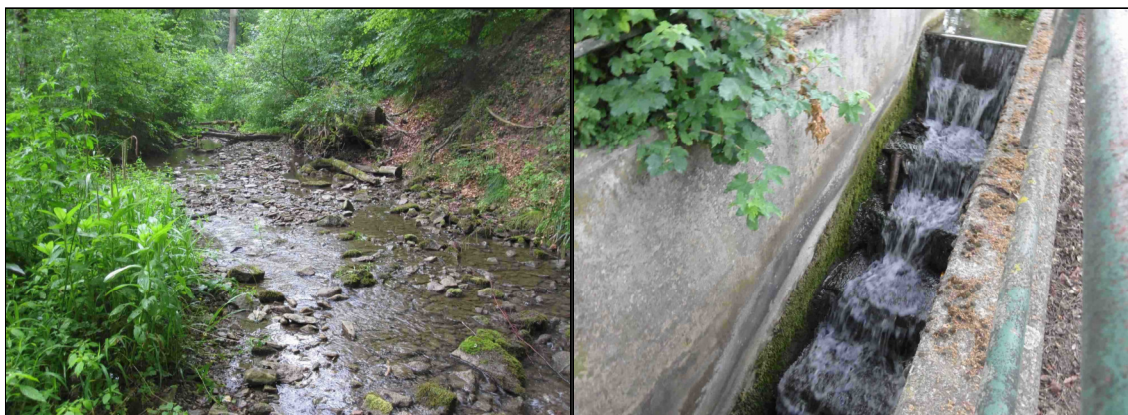
Der Wasserlauf des Gehlenbaches wird durch Eldagsen in strukturell sehr unterschiedliche Abschnitte unterteilt. Der Oberlauf im Osterwald bis hinab zur L461 ist strukturell zum größten Teil unverändert bis nur mäßig verändert. In der Ortslage bis zur Einmündung in die Haller ist das Gewässer dagegen sehr stark anthropogen überformt. Die Durchgängigkeit ist ab Eldagsen an gleich mehreren Stellen (ehemalige Mühlenbetriebe oder zur Energiegewinnung noch in Betrieb) vollständig unterbrochen.

Gehlenbach, oh. Holzmühle

Gehlenbach, Eldagsen

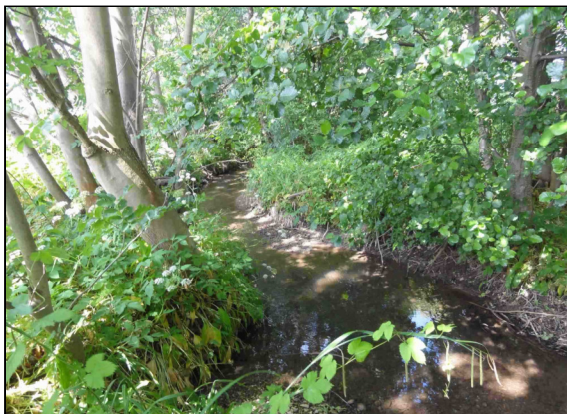
Gehlenbach, oh. Wederade

Die zunehmende strukturelle Belastung in Fließrichtung spiegelt sich ebenfalls in der Bewertung der Gewässersohle wieder. Ist das Sohlensubstrat bis auf den Rückstaubereich der Nonnenmühle noch weitgehend typgerecht, nehmen die Substratdiversität wie auch Anzahl besonderer Sohlenstrukturen im Verlauf des Gewässers ab, um dann unterhalb der Nonnenmühle sich noch einmal etwas zu verbessern. Bis auf innerhalb der Ortslage von Eldagsen findet sich dagegen kein ausgeprägter Sohlenverbau im gesamten Verlauf des Gehlenbaches.

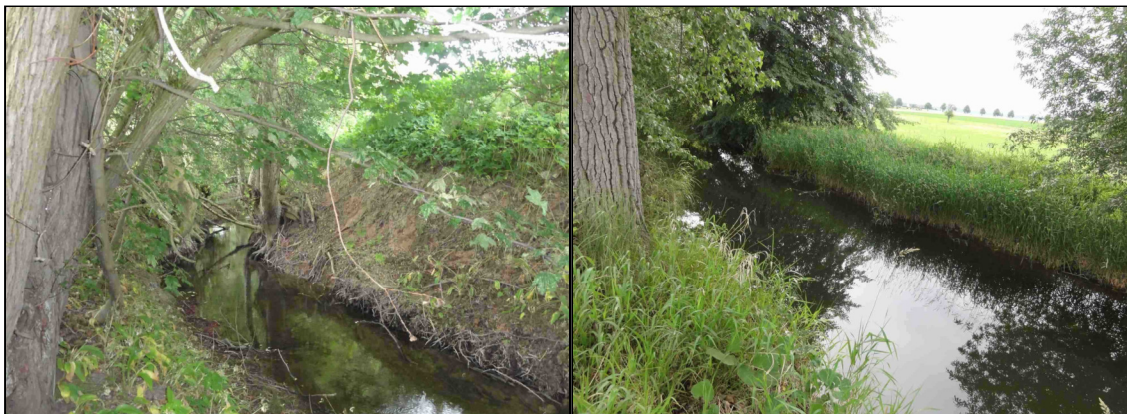
Oberhalb von Eldagsen dominiert galerieartiger bodenständiger Baumbestand, der dann in den Höhenlagen in Wald übergeht. Unterhalb des Ortes treffen wir dagegen in der nun landwirtschaftlich geprägten Umgebung auch auf Röhrichte und nicht bodenständige Galerien, jedoch keinen Wald mehr. Uferverbau findet sich nur in der Ortslage Eldagsen bis kurz unterhalb der Nonnenmühle, besondere Uferstrukturen dagegen fast ausschließlich nur oberhalb von Eldagsen.

Geilenbach, oh. Eldagsen

Geilenbach, oh. Nonnenmühle

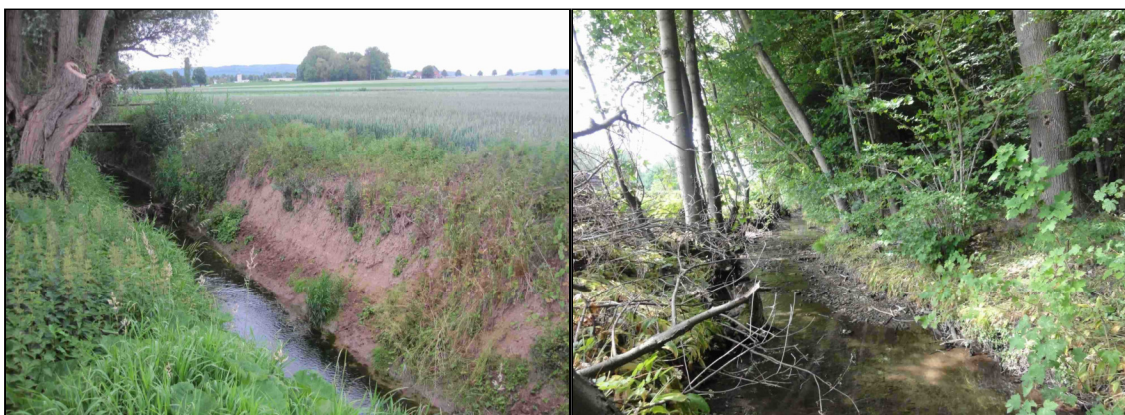
Außerhalb des Osterwaldes (Wald und Auenbiotope) herrscht intensive Landwirtschaft vor. Ausgeprägte Randstreifen oder Saumstreifen finden sich oberhalb Eldagsen bereits schon bis zur Holzmühle. Unterhalb von Eldagsen dagegen grenzen die bearbeiteten Ackerflächen meist noch direkt an den Rand des Gewässers. Sonstige Umfeldstrukturen wie befestigte Verkehrswege finden sich entlang der L422 auch im Osterwald. Fischteiche liegen im Nebenanschluss am Gehlenbach an der Holzmühle und in Eldagsen.

Gehlenbach, uh. Nonnenmühle

Gehlenbach, uh. Wederade
