## Stammdaten

| Bearbeitungsgebiet | 21 Leine/Westaue |
| Alte Wasserkörper Nr. | 21056 |

## Zusammenfassung der Handlungsempfehlungen

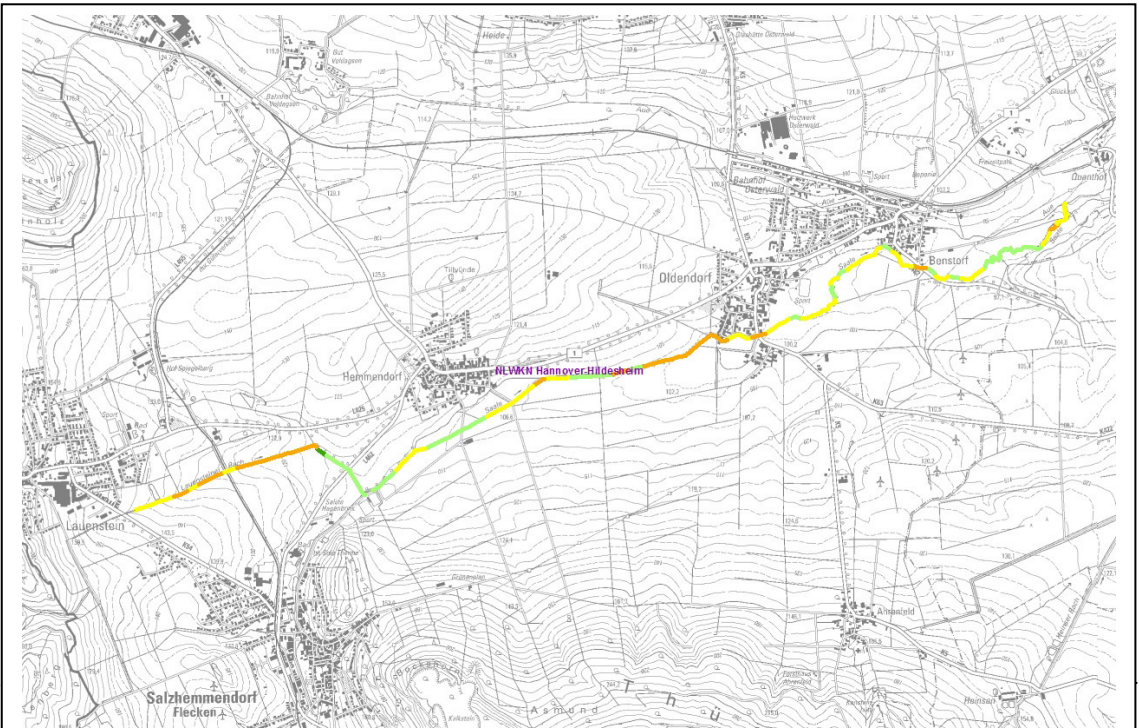
Gesamtbewertung Detailstrukturkartierung (DSK)

Das Profil der Saale zeigt einen Altausbau, der über weite Strecken einen noch deutlichen Verbau aufweist. Insgesamt ist beinahe der ganze Streckenabschnitt in der Gewässerstruktur deutlich bis sehr stark verändert. Das Umfeld ist geprägt durch intensive landwirtschaftliche Nutzung. Die Durchgängigkeit ist gleich an mehreren Stellen unterbrochen, wodurch die oberhalb gelegenen Wasserkörper „abgeschnitten“ werden und ein ungehinderter Austausch von wandernden Arten nicht stattfinden kann.

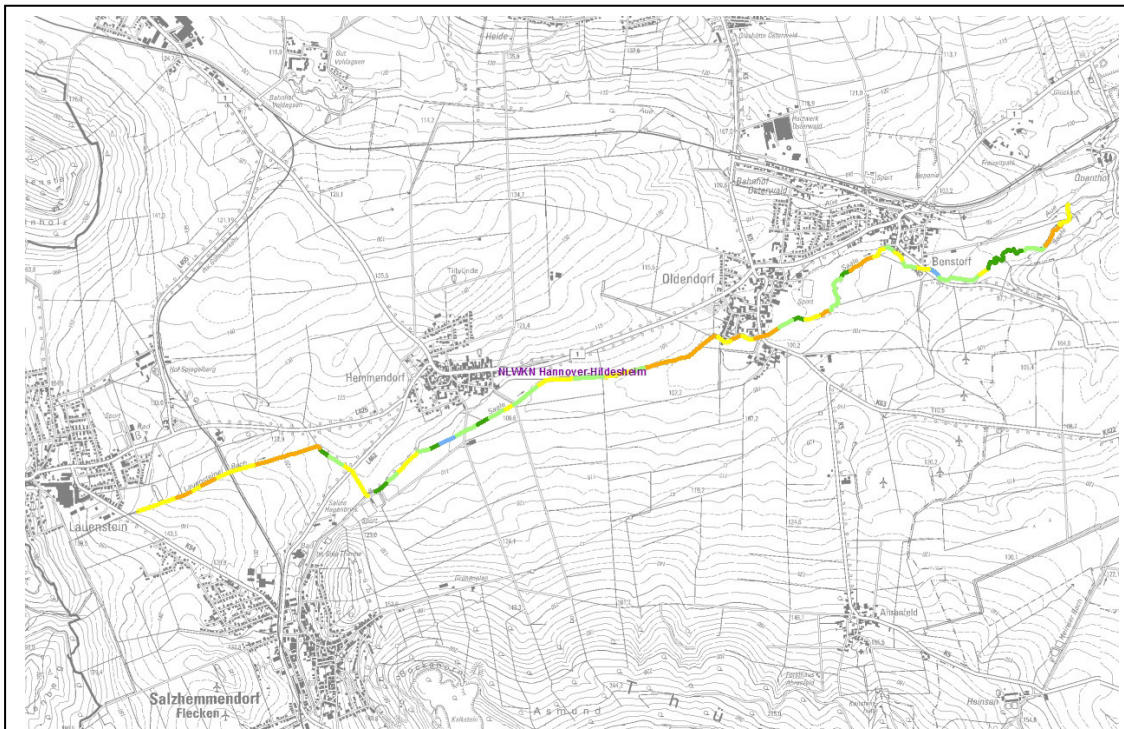
## Bewertung Gewässerstruktur Sohle

Bis auf 2 kurze Abschnitte (Steinschüttungen) in Benstorf und Hemmendorf findet sich kein erkennbarer weiterer Sohlenverbau in diesem Wasserkörper. Jedoch ist die Substratdiversität überwiegend nur gering bis mäßig ausgebildet. Besondere Sohlenstrukturen sind nur in geringer Anzahl vorhanden, meist bleibt es aber u.a. auch als Folge des Gewässerausbaues nur bei Ansätzen.

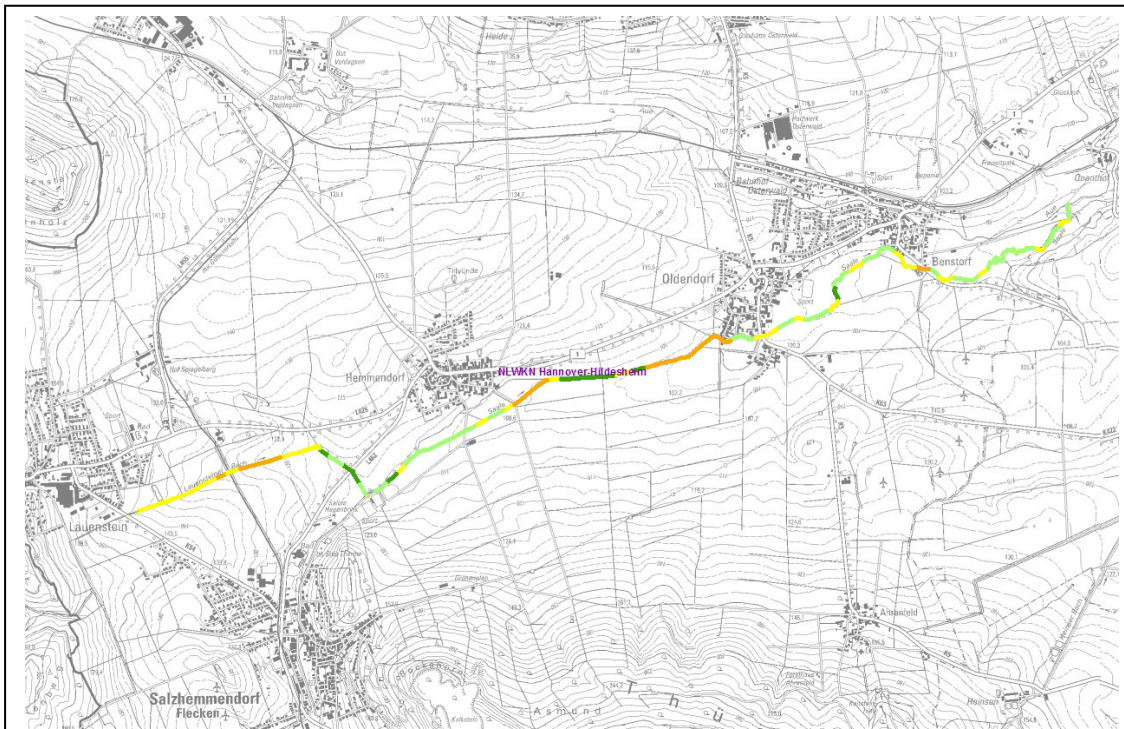
## Bewertung Gewässerstruktur Ufer

Meist liegt ein durchgehender oder zumindest lückiger ein- oder beidseitiger Gehölzsaum vor, der stellenweise bereits durch Neuanpflanzung oder natürliche Aussaat aufgefüllt wurde. Uferverbau (Holzverbau, Steinschüttungen oder sogar Beton) verhindern dagegen zu einem nicht unerheblichen Teil eine mögliche eigendynamische Entwicklung. Dementsprechend sind auch besondere Uferstrukturen meist nur in Ansätzen oder in geringer Zahl vorhanden bzw. fehlen völlig.

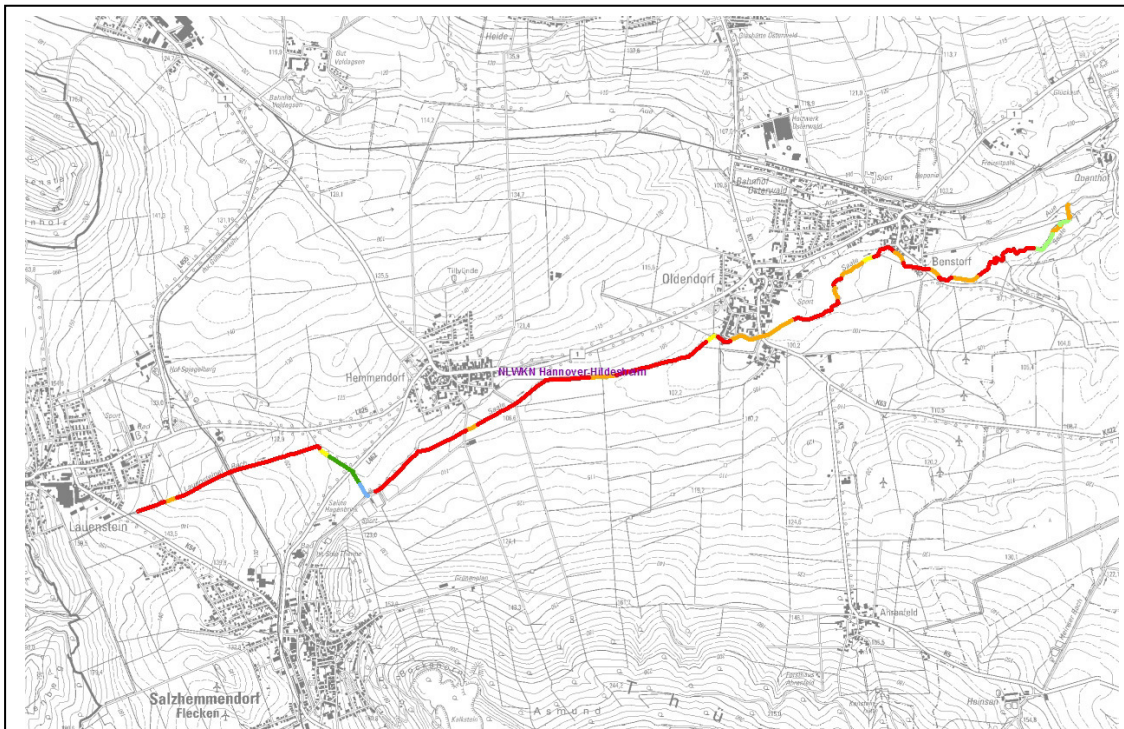
## Bewertung Gewässerstruktur Land

Das Umfeld der Saale ist in diesem Wasserkörper überwiegend durch intensive landwirtschaftliche Nutzung geprägt, welche zusammen mit der Eintiefung die ursprüngliche Funktion der Aue weitgehend außer Kraft setzt. Randstreifen sind so gut wie nicht vorhanden, Saumstreifen bleiben die Ausnahme. Einige wenige befestigte Verkehrsanlagen parallel zum Gewässer schränken darüber hinaus dessen strukturelle Entwicklungsmöglichkeiten weiter ein.
