## Stammdaten

| Flussgebiet | Weser (4000) |
| Bearbeitungsgebiet | 21 Leine/Westaue |
| Alte Wasserkörper Nr. | 21064 |

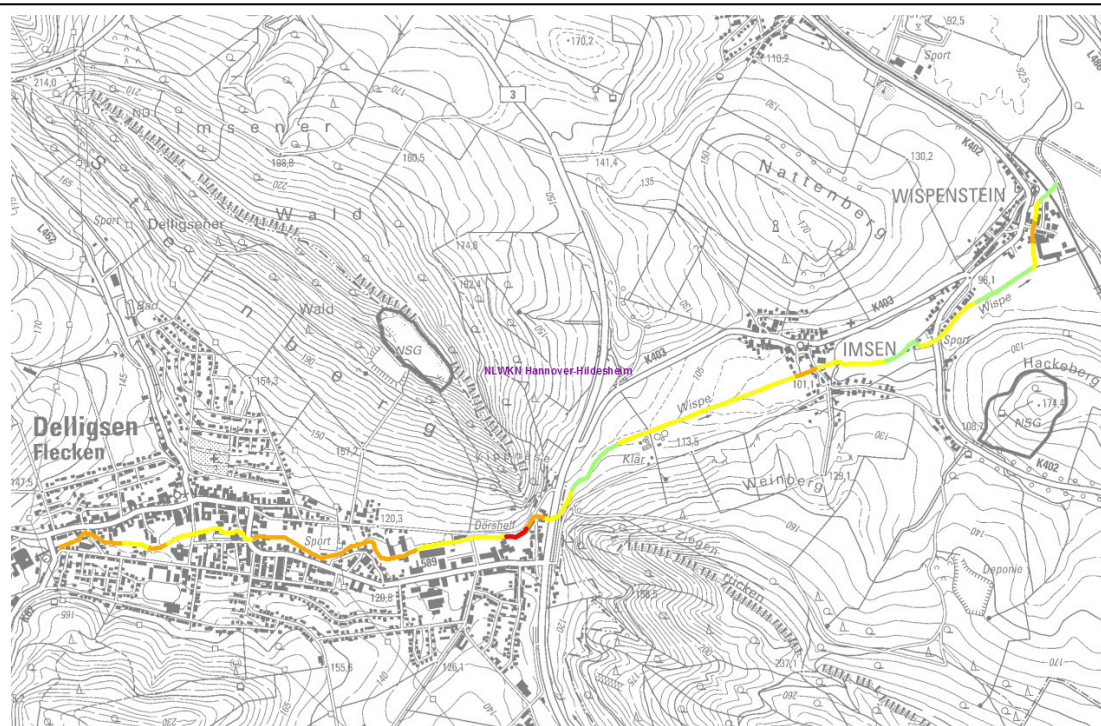
## Gesamtbewertung Detailstrukturkartierung (DSK)

Die Wispe wird durch die Ortschaften Delligsen, Imsen und Wispenstein stark überprägt. 80 % sind strukturell stark bis sehr stark verändert, 2 % sogar vollständig. Etwas bessere, relativ kurze Abschnitte finden sich jeweils nur zwischen den einzelnen Ortschaften. Selbst diese sind jedoch auch noch deutlich verändert. Neben einigen kleineren Abstürzen verhindert bisher das Klappenwehr in Delligsen den Einstieg wandernder Gewässerorganismen in den Oberlauf der Wispe und in den Glasebach.

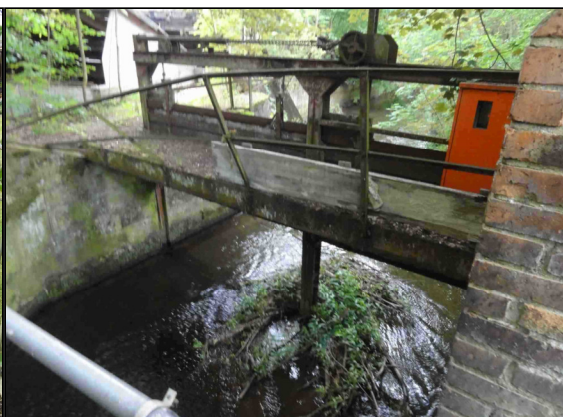
Neben kleineren Abstürzen verhindert ein Klappenwehr in Delligsen die ökologische Durchgängigkeit. Eine FAA ist hier nicht vorhanden. Der Einstieg wandernder Gewässerorganismen in den Oberlauf der Wispe und in den Glasebach wird dadurch unterbunden. Entsprechende Maßnahmen zur Herstellung oder Verbesserung der linearen Durchgängig werden dringend empfohlen.

Wispe, Klappenwehr in Delligsen

| Wasserkörper bzw. Abschnitt | Defizit und Ursache/Belastung | Relevanz | Bemerkung | Maßnahmengruppe Niedersachsen | Maßnahmensteckbrief | Aktion | Handlungsempfehlung |
|---|---|---|---|---|---|---|---|
| 21064 Wispe | Fehlende ökologische Durchgängigkeit | 4 | Abstürze in der Ortslage von Delligsen sowie ein Klappenwehr ohne FAA (4m) | 9 - Herstellung der linearen Durchgängigkeit | 9 | ja | MG 9: Maßnahmen zur Herstellung der linearen Durchgängigkeit an wasserbaulichen Anlagen. |

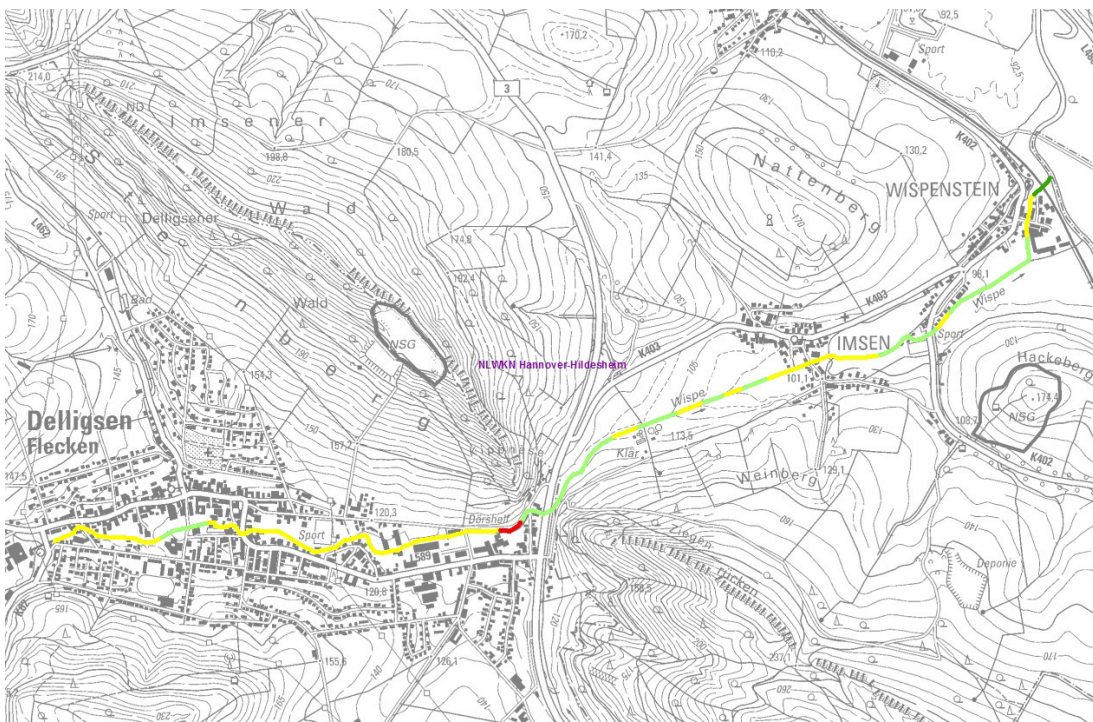
## Bewertung Gewässerstruktur Sohle

Ein Sohlenverbau wurde nur im Bereich des Klappenwehres in Delligsen festgestellt. Die Substratdiversität ist als Folge des Gewässerausbaues durchgehend nur mäßig. Besondere Sohlenstrukturen sind nur wenige vorhanden, meist bleibt es bei Ansätzen. Das Sohlensubstrat besteht überwiegend aus Kiesen und Schotter.

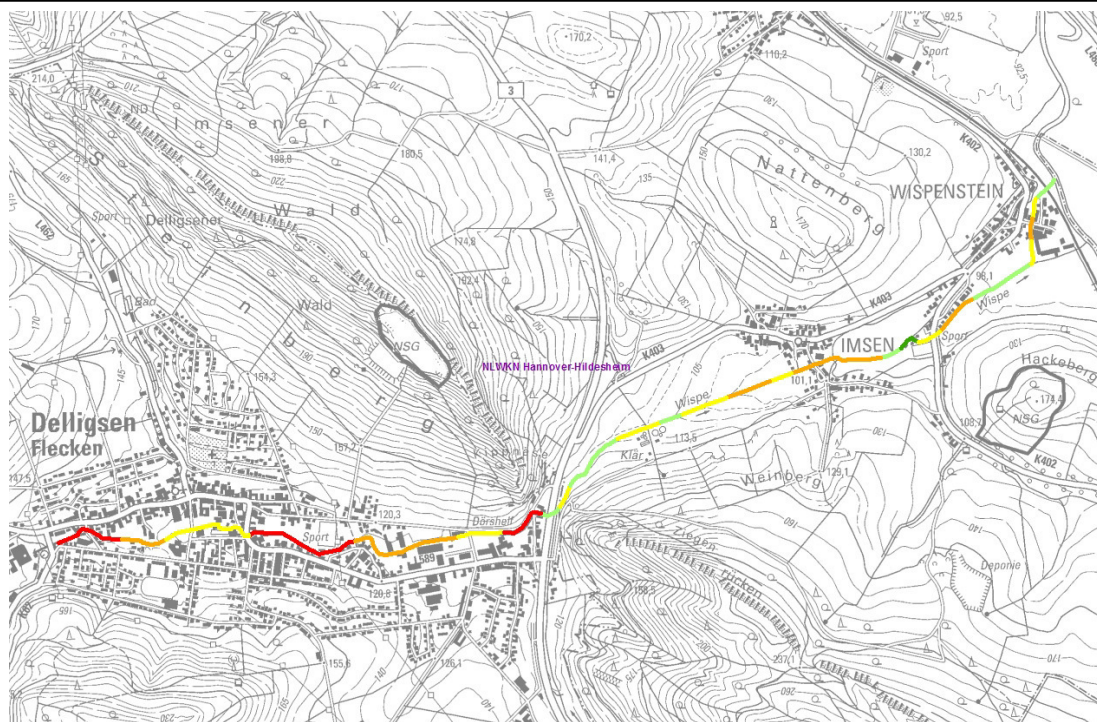
## Bewertung Gewässerstruktur Ufer

Auch beim Ufer spiegeln sich die urban überprägten Abschnitte im Gegensatz zu den im Freiland verlaufenden Bereiche der Wispe insgesamt deutlich in der schlechteren Bewertung der Detailstrukturgüte wieder. Neben Krautfluren, Röhrichte, Wiesen und Rasen treten zumeist einseitig noch Gehölzgalerien auf soweit es die Bebauung, der Verbau aus Steinschüttungen, Beton, Mauern und Pflaster oder wilder Verbau zulassen. Besondere Uferstrukturen sind überwiegend nur einzelne oder sogar nur ansatzweise vorhanden oder fehlen völlig.

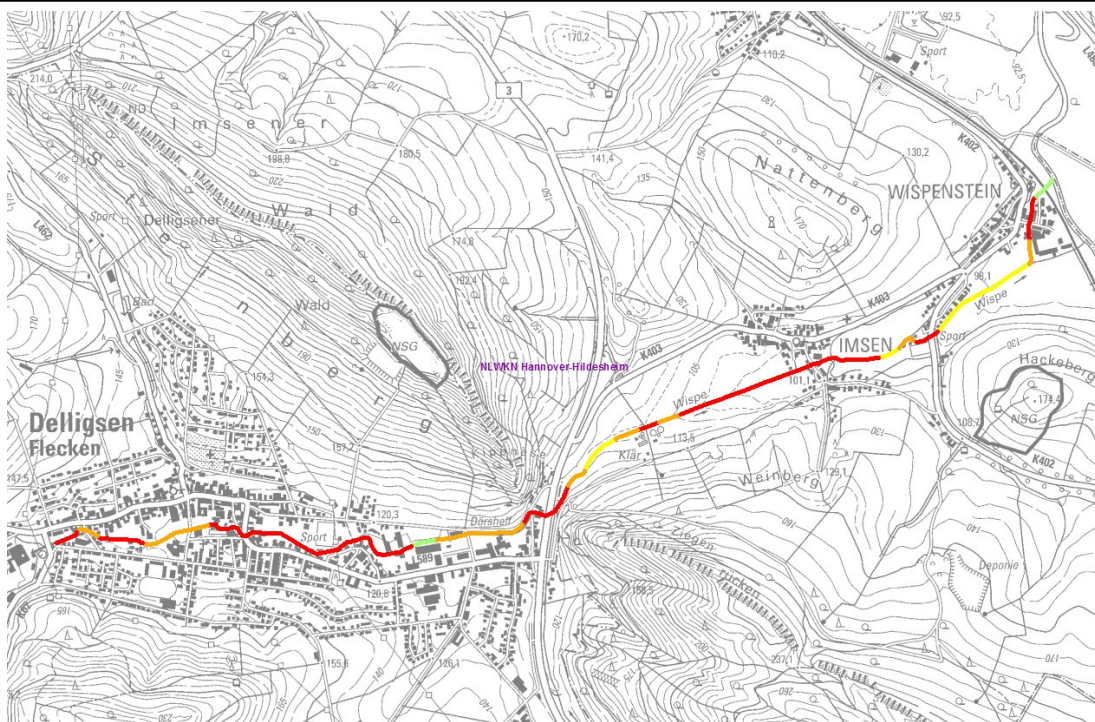
## Bewertung Gewässerstruktur Land

Durch Bebauung oder landwirtschaftlich intensiver Nutzung steht der Wispe nur noch wenig Fläche zur Entwicklung natürlicher, typgerechter Strukturen zur Verfügung. „Echte“ Randstreifen sind am Gewässer so gut wie keine vorhanden und auch Saumstreifen finden sich nur an wenigen Abschnitten außerhalb der Siedlungsflächen. Neben befestigten Verkehrswegen in unterschiedlichen Abständen zum Gewässer finden sich noch einige wenige weitere gewässerunverträgliche Anlagen im Wasserkörper.
