Stammdaten

Zusammenfassung der Handlungsempfehlungen

Defizitanalyse mit Handlungsempfehlungen für Maßnahmen

WK 21080 Wennigser Mühlbach

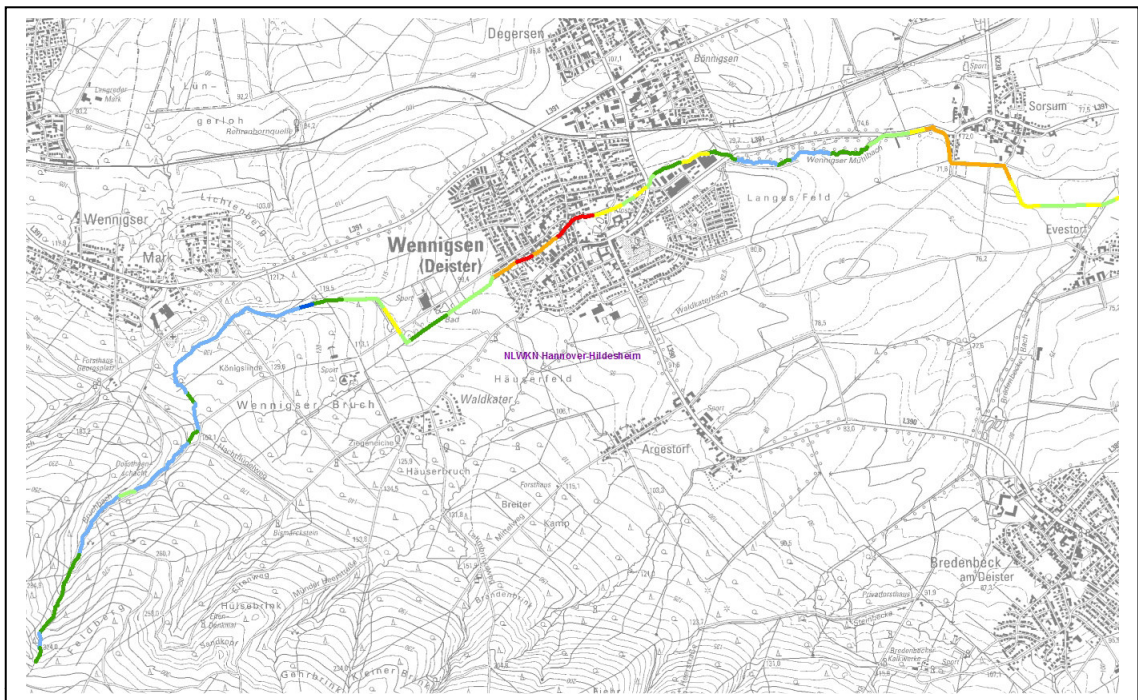
Gesamtbewertung Detailstrukturkartierung (DSK)

DSK-Gesamtbewertung im WK gesamt (km und %)						
unverändert	gering	mäßig	deutlich	stark	sehr stark	vollständig verändert
0,1 km	3,1 km	2,2 km	1,7 km	1,2 km	1,2 km	0,4 km
1 %	31 %	22 %	17 %	12 %	12 %	4 %

Auffällig ist der hohe Anteil der Strukturgüteklassen 1-3 mit 54 % der Gesamtlänge des WK. Der bewaldete Oberlauf des Wennigser Mühlbachs weist ein flaches Naturprofil mit einer großen Substratdiversität und in weiten Teilen nur gering veränderten Uferstrukturen auf. Allerdings bleibt dieser Abschnitt durch die erhebliche Verbauung in der Ortslage Wennigsen vom weiteren Verlauf isoliert, wo eine eigendynamische Entwicklung größtenteils verwehrt bleibt. Nahe Sorsum spiegelt sich die Nähe zu landwirtschaftlichen Nutzflächen im sehr stark veränderten Gewässerlauf wider.

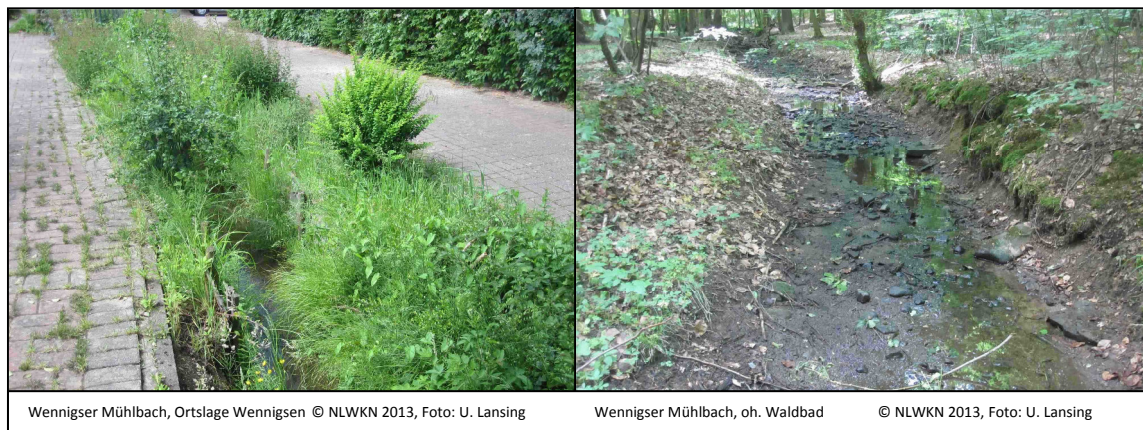
Wennigser Mühlbach, Ortslage Wennigsen © NLWKN 2013, Foto: U. Lansing Wennigser Mühlbach, oh. Waldbad © NLWKN 2013, Foto: U. Lansing

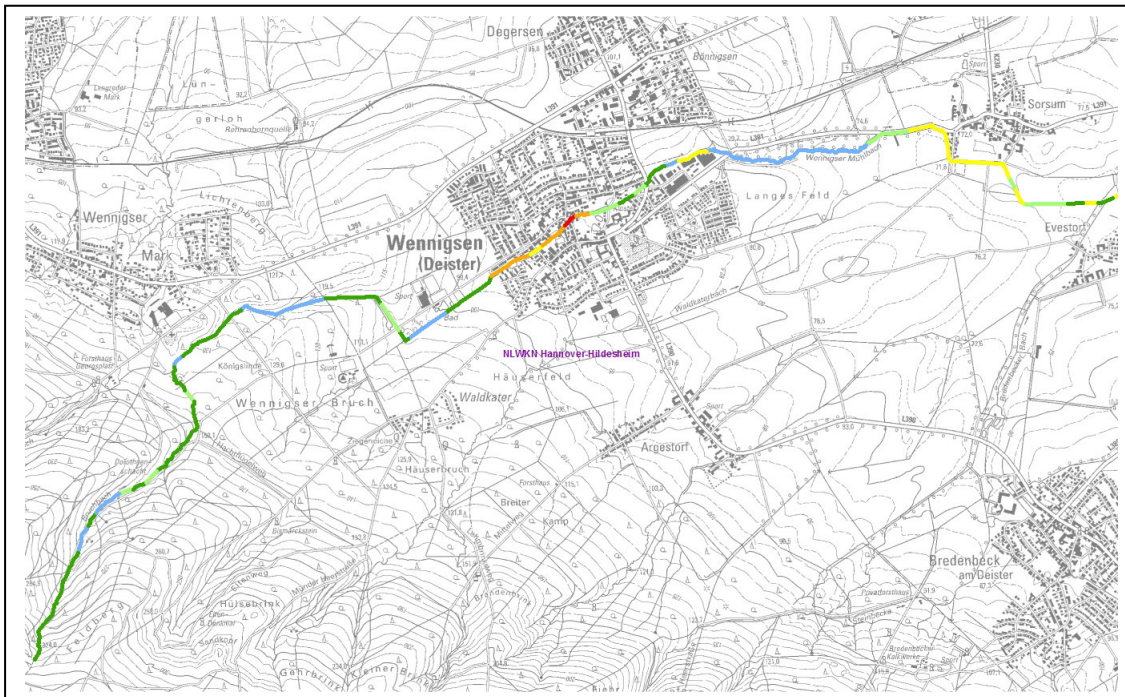
Bewertung Gewässerstruktur Sohle

Strukturveränderung der Sohle im WK gesamt (km und %)

unverändert	gering	mäßig	deutlich	stark	sehr stark	vollständig verändert
0 km	2,7 km	3,6 km	1,5 km	1,4 km	0,6 km	0,1 km
0 %	27 %	36 %	15 %	14 %	6 %	1 %

Die aus natürlichem Lehm und Ton bestehende Sohle des Wennigser Mühlbachs zeigt sich in Abschnitten mit geringen urbanen Überprägungen gering bis deutlich verändert.

In der Ortslage Wennigsen ist sie durch massiven Verbau unterbrochen und weicht dort erheblich bis vollständig von den gewässertypischen Substratverhältnissen ab. Im Unterlauf drücken sich die Defizite in einem einheitlich gestreckten Verlauf ohne besondere Strukturen aus, die sich auch in der Zusammensetzung der Benthoszönose wiederfindet.

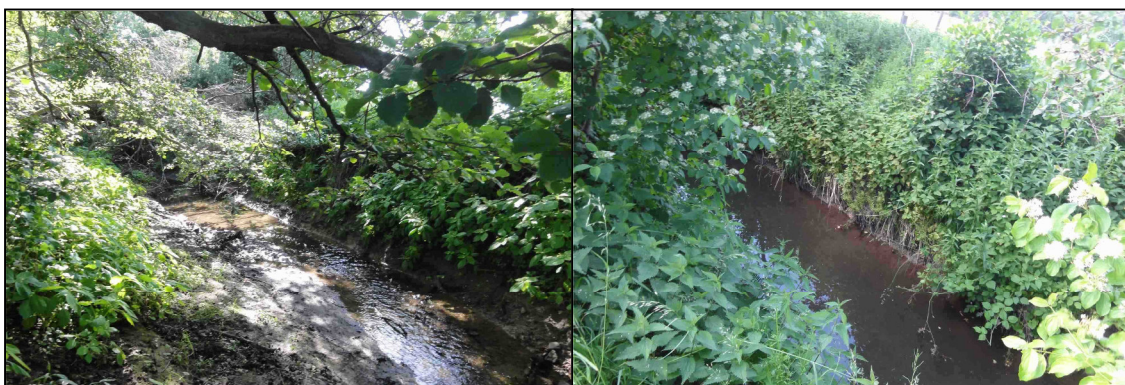
Wennigser Mühlbach, uh. Wennigsen

Wennigser Mühlbach, Ortsrandlage Sorsum © NLWKN 2013, Foto: A. Boenert

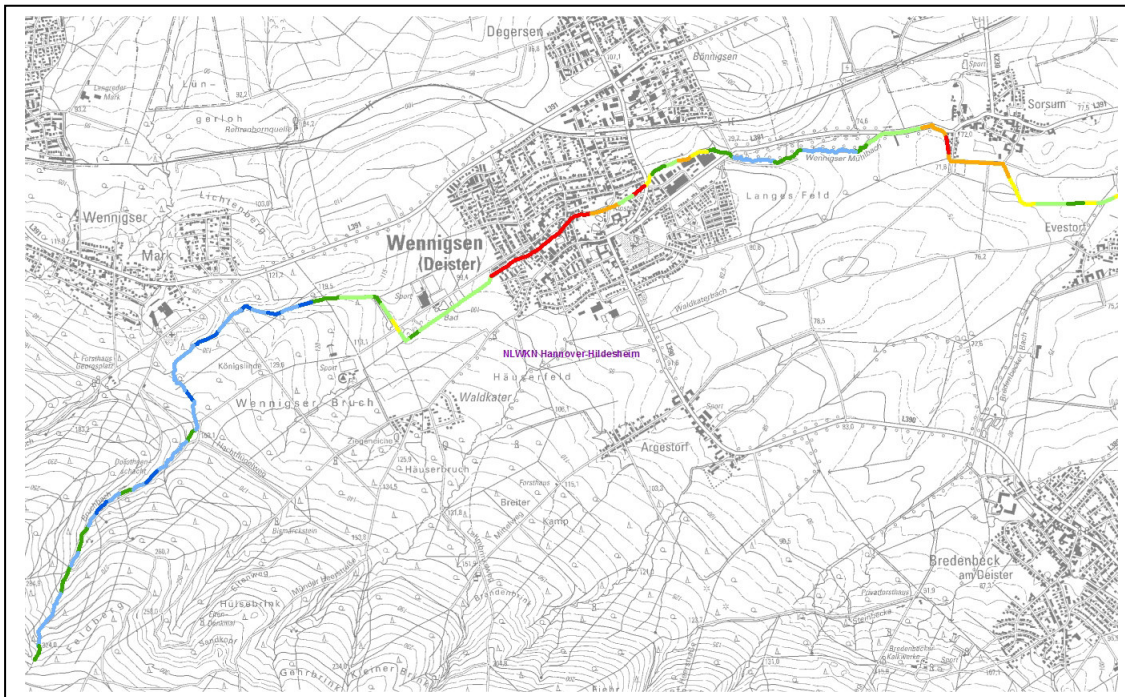
Bewertung Gewässerstruktur Ufer

Strukturveränderung des Ufers im WK gesamt (km und %)

unverändert	gering	mäßig	deutlich	stark	sehr stark	vollständig verändert
0,8 km	2,8 km	1,8 km	1,8 km	0,7 km	1,0 km	1,0
8 %	28 %	18 %	18 %	7 %	10 %	10 %

Die Struktur des Gewässerbettes zeigt eine große Varianz von weitgehend natürlichen Einflüssen und urbaner Überprägung. Der größte Anteil (1/3 des WK) des Oberlaufes entspricht weitgehend dem potenziell natürlichen Zustand des Gewässers mit vielen besonderen Uferstrukturen. Deutliche strukturelle Defizite zeigen sich in Form des Uferverbaus (Beton, Mauerwerk) sowie in den vielen Durchlässen in den beiden Ortslagen. Besondere Uferstrukturen fehlen in solchen Abschnitten völlig. Für aquatisch lebende Tiere entsteht dadurch eine erhebliche Wanderbarriere.

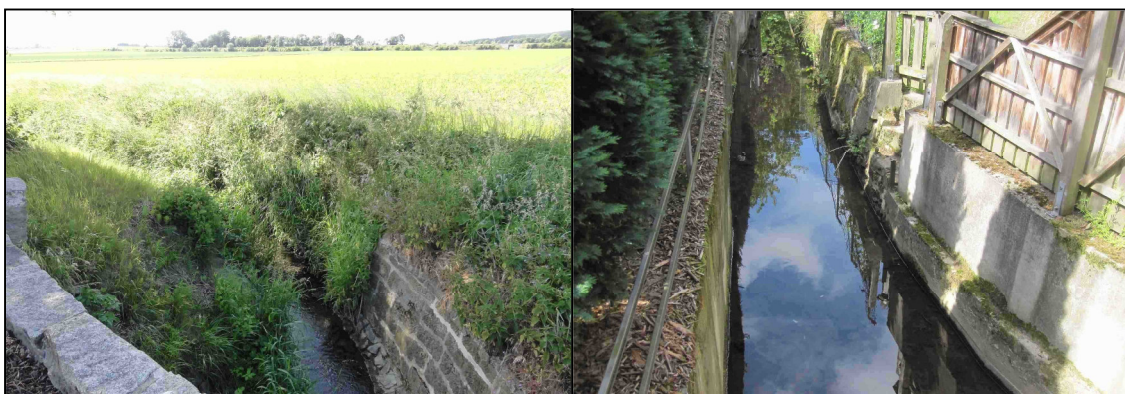
Wennigser Mühlbach, Sorsum

Wennigser Mühlbach, Wennigsen

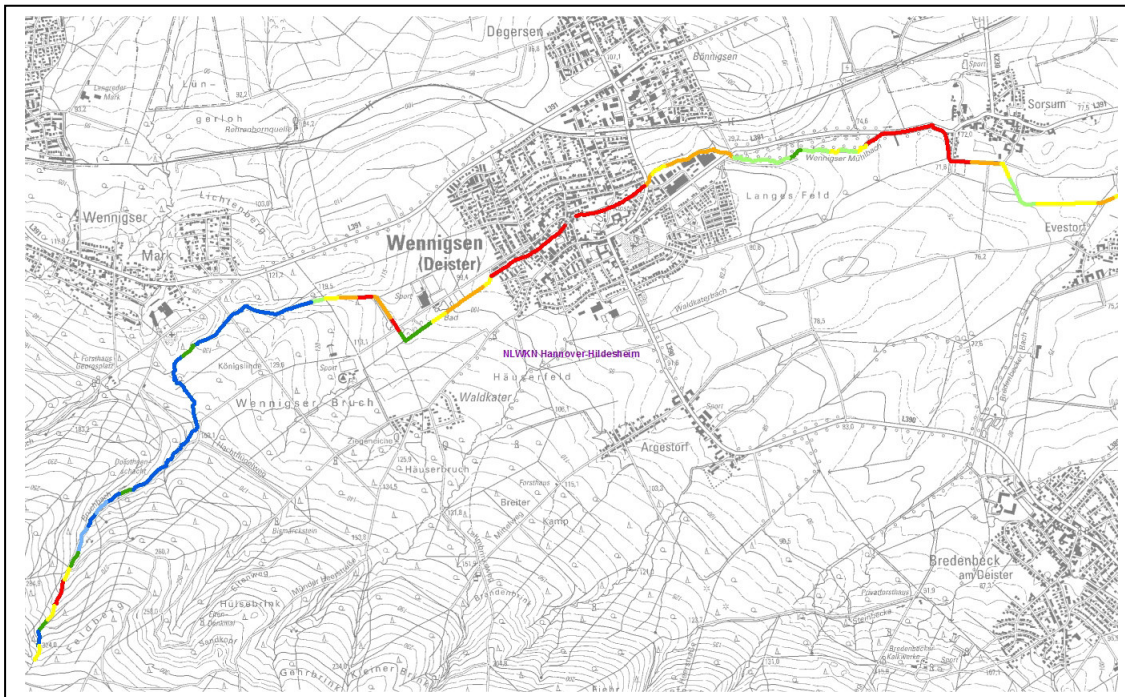
Bewertung Gewässerstruktur Land

Strukturveränderung des Gewässerumfeldes bezogen auf den WK gesamt (km und %)

unverändert	gering	mäßig	deutlich	stark	sehr stark	vollständig verändert
2,4 km	0,3 km	0,8 km	1,1 km	1,4 km	1,4 km	2,4 km
24%	3 %	8 %	11 %	14 %	14 %	24 %

Die Ausprägung des Umlandes hat einen erheblichen Einfluss auf die Gesamtstruktur des WK. Im Oberlauf sind Retentionsräume im bodenständigen Wald vertreten, im weiteren Verlauf zeigt sich ein sehr hoher Nutzungsdruck in Form von landwirtschaftlichen Nutzflächen (oft bis zur Böschungsoberkante) und versiegelten Siedlungsflächen.

Typische Auenbiotope sowie angelegte Gewässerrandstreifen sind unterhalb Wennigsen zu finden.

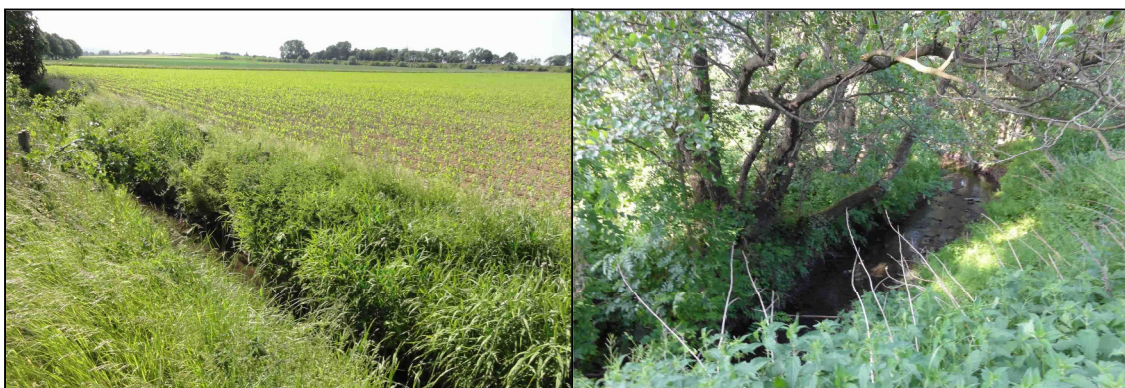
Wennigser Mühlbach, westlich Sorsum

Wennigser Mühlbach, uh. Wennigsen
