## Stammdaten

| Bearbeitungsgebiet | 21 Leine/Westaue |

## WK 21080 Wennigser Mühlbach

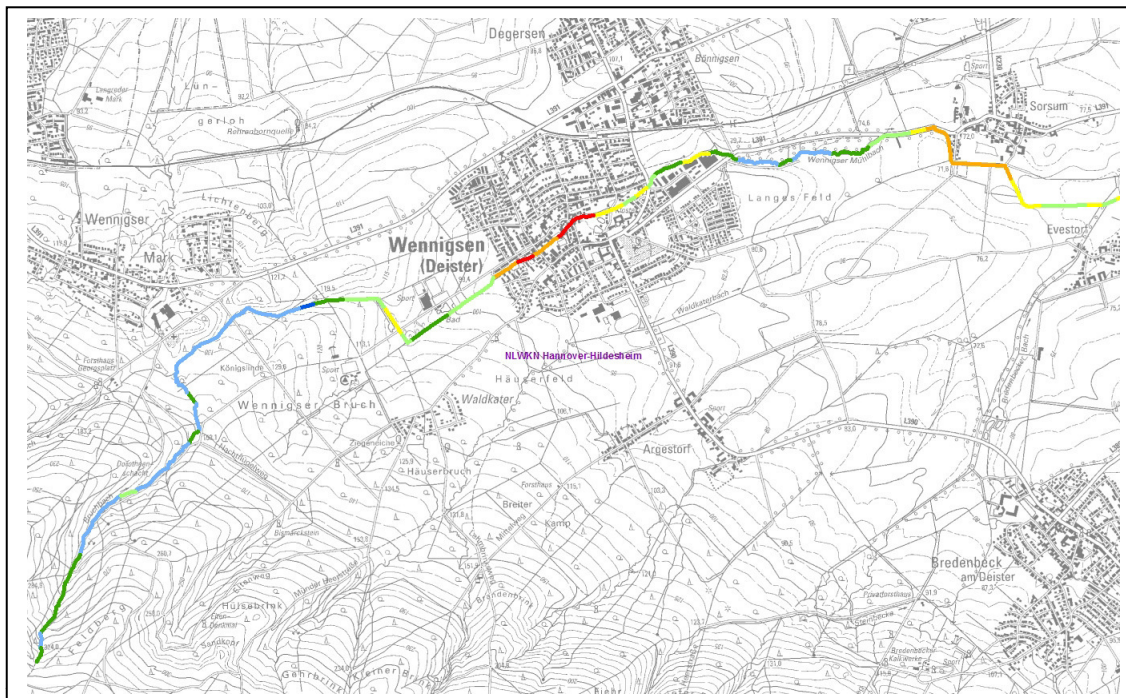
## Gesambewertung Detailstrukturkartierung (DSK)

Auffällig ist der hohe Anteil der Strukturgüteklassen 1-3 mit 54 % der Gesamtlänge des WK. Der bewaldete Oberlauf des Wennigser Mühlbachs weist ein flaches Naturprofil mit einer großen Substratdiversität und in weiten Teilen nur gering veränderten Uferstrukturen auf. Allerdings bleibt dieser Abschnitt durch die erhebliche Verbauung in der Ortslage Wennigsen vom weiteren Verlauf isoliert, wo eine eigendynamische Entwicklung größtenteils verwehrt bleibt. Nahe Sorsum spiegelt sich die Nähe zu landwirtschaftlichen Nutzflächen im sehr stark veränderten Gewässerlauf wider.

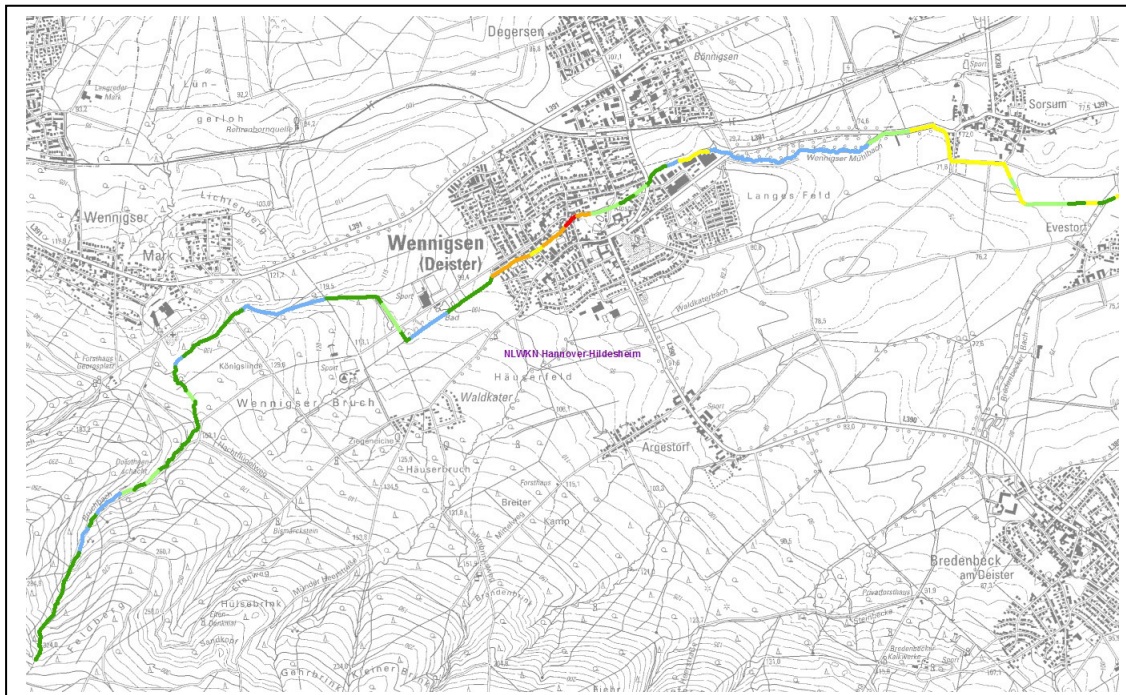
## Bewertung Gewässerstruktur Sohle

Die aus natürlichem Lehm und Ton bestehende Sohle des Wennigser Mühlbachs zeigt sich in Abschnitten mit geringen urbanen Überprägungen gering bis deutlich verändert.

In der Ortslage Wennigsen ist sie durch massiven Verbau unterbrochen und weicht dort erheblich bis vollständig von den gewässertypischen Substratverhältnissen ab. Im Unterlauf drücken sich die Defizite in einem einheitlich gestreckten Verlauf ohne besondere Strukturen aus, die sich auch in der Zusammensetzung der Benthoszönose wiederfindet.

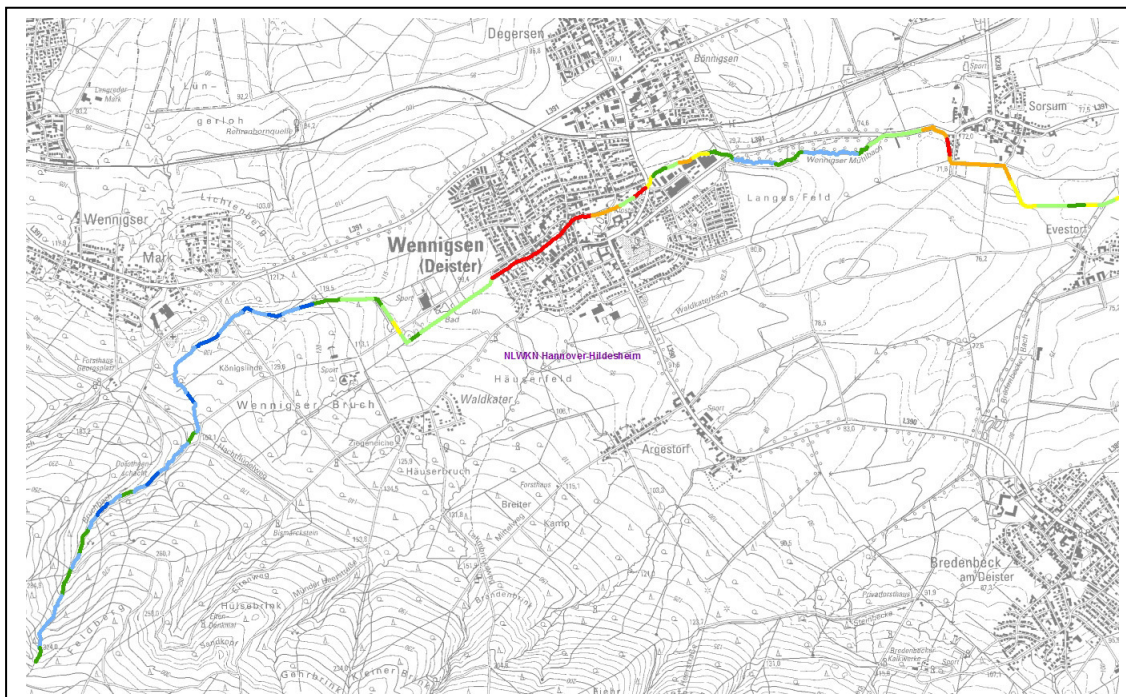
## Bewertung Gewässerstruktur Ufer

Die Struktur des Gewässerbettes zeigt eine große Varianz von weitgehend natürlichen Einflüssen und urbaner Überprägung. Der größte Anteil (1/3 des WK) des Oberlaufes entspricht weitgehend dem potenziell natürlichen Zustand des Gewässers mit vielen besonderen Uferstrukturen. Deutliche strukturelle Defizite zeigen sich in Form des Uferverbaus (Beton, Mauerwerk) sowie in den vielen Durchlässen in den beiden Ortslagen. Besondere Uferstrukturen fehlen in solchen Abschnitten völlig. Für aquatisch lebende Tiere entsteht dadurch eine erhebliche Wanderbarriere.

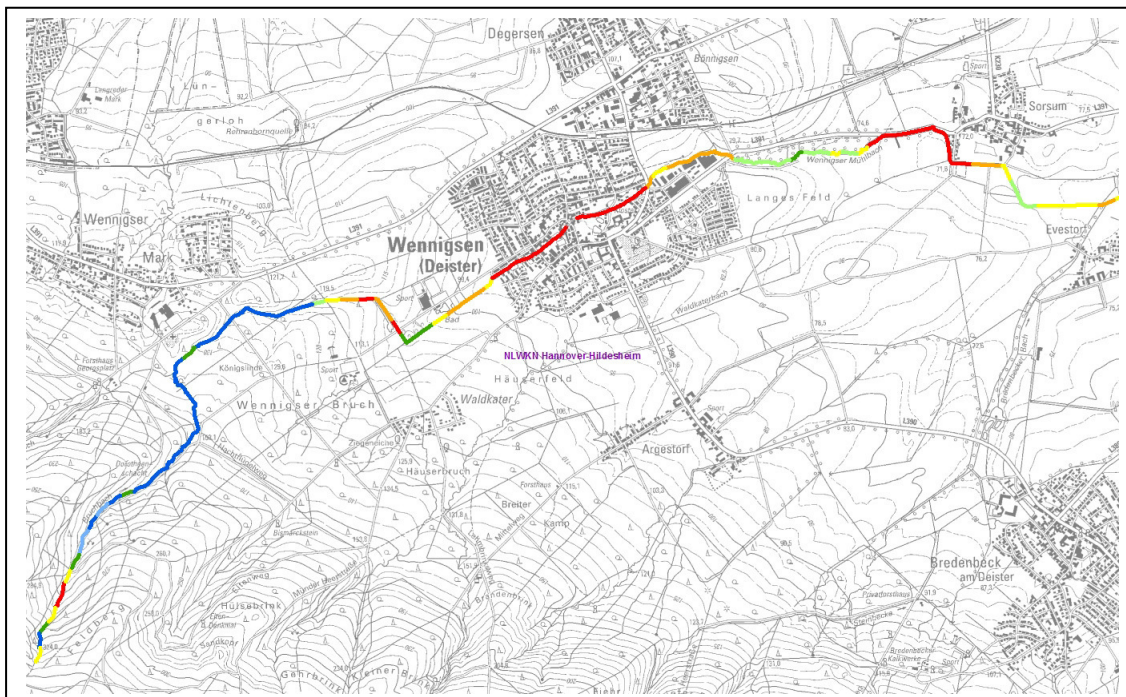
## Bewertung Gewässerstruktur Land

Die Ausprägung des Umlandes hat einen erheblichen Einfluss auf die Gesamtstruktur des WK. Im Oberlauf sind Retentionsräume im bodenständigen Wald vertreten, im weiteren Verlauf zeigt sich ein sehr hoher Nutzungsdruck in Form von landwirtschaftlichen Nutzflächen (oft bis zur Böschungsoberkante) und versiegelten Siedlungsflächen.

Typische Auenbiotope sowie angelegte Gewässerrandstreifen sind unterhalb Wennigsen zu finden.
