Stammdaten

WK 22038 Gohbach mit Schmobach

Gesamtbewertung Detailstrukturkartierung (DSK)

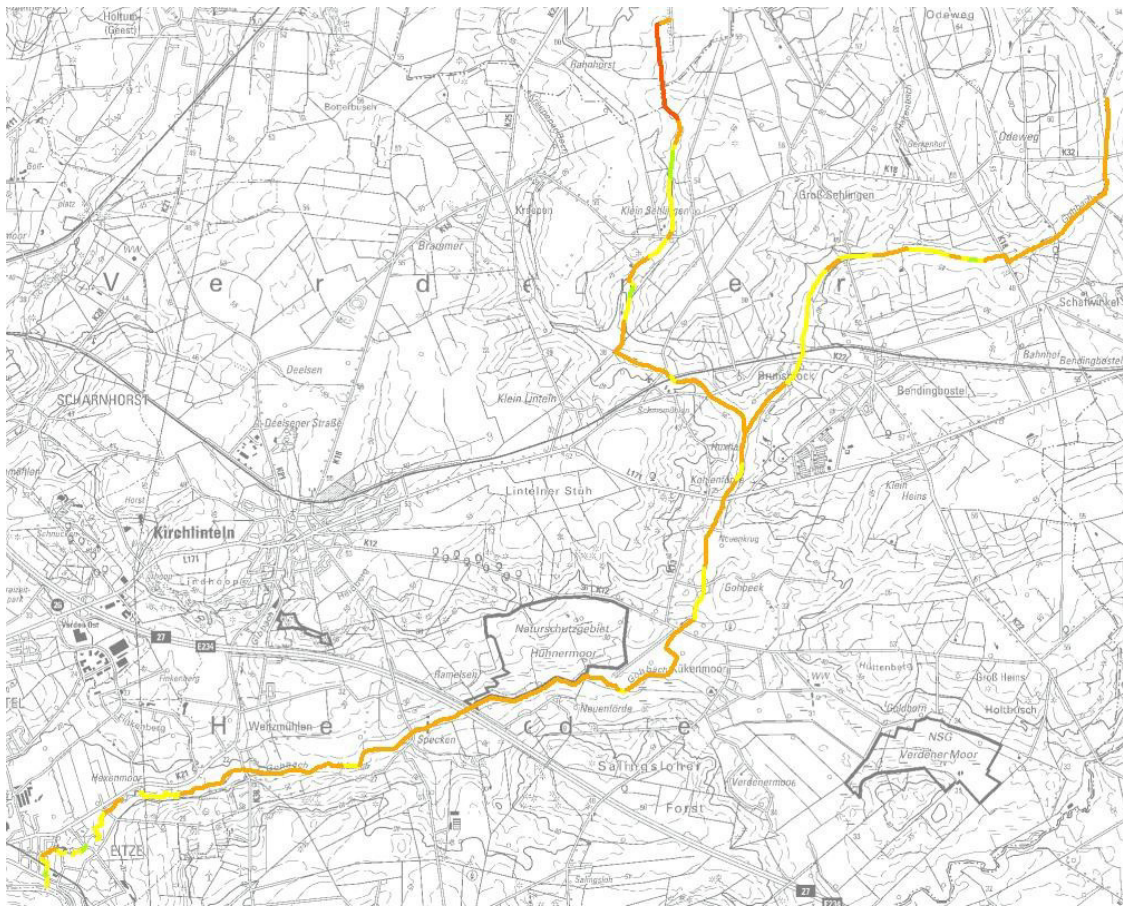
Der Gohbach (mit Schmobach) ist in weiten Abschnitten stark bis sehr stark verändert. Die Ufer sind meist recht offen und eigendynamische Entwicklung ist kaum festzustellen. In Eitze an der Mühle ist die ökologische Durchgängigkeit noch massiv behindert. Viele frühere Kleinstau sind bereits in Sohlgleiten umgewandelt worden. Kleinräumig zeigen sich Ansätze einer eigendynamischen Entwicklung die weiter gefördert werden sollte.

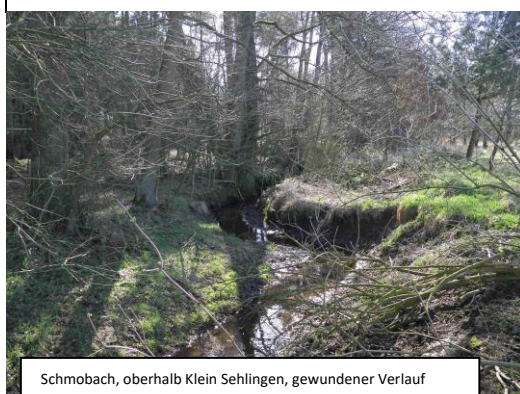
Schmobach, oberhalb Klein Sehlingen, gewundener Verlauf

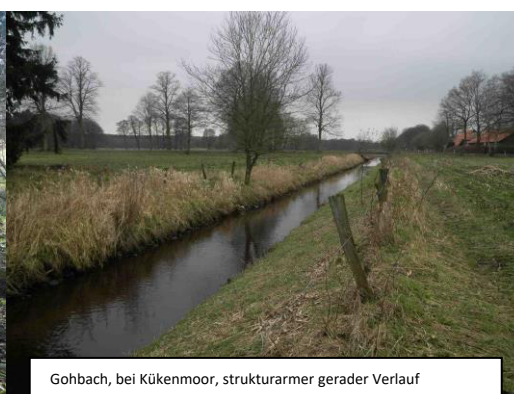
Gohbach, bei Kükenmoor, strukturarmer gerader Verlauf

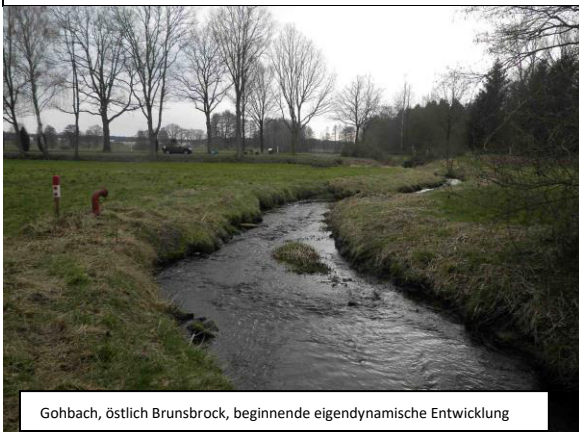
Gohbach, östlich Brunsbrock, beginnende eigendynamische Entwicklung

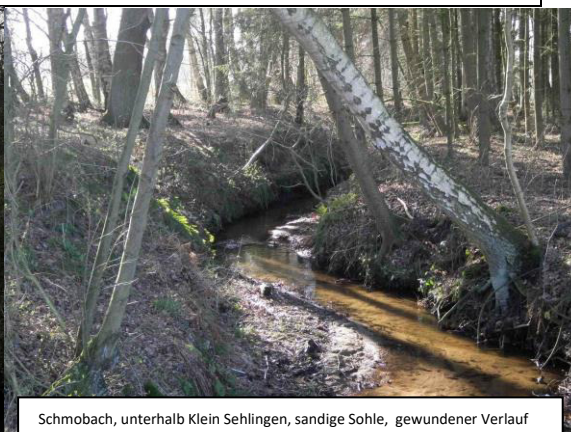
Schmobach, unterhalb Klein Sehligen, sandige Sohle, gewundener Verlauf

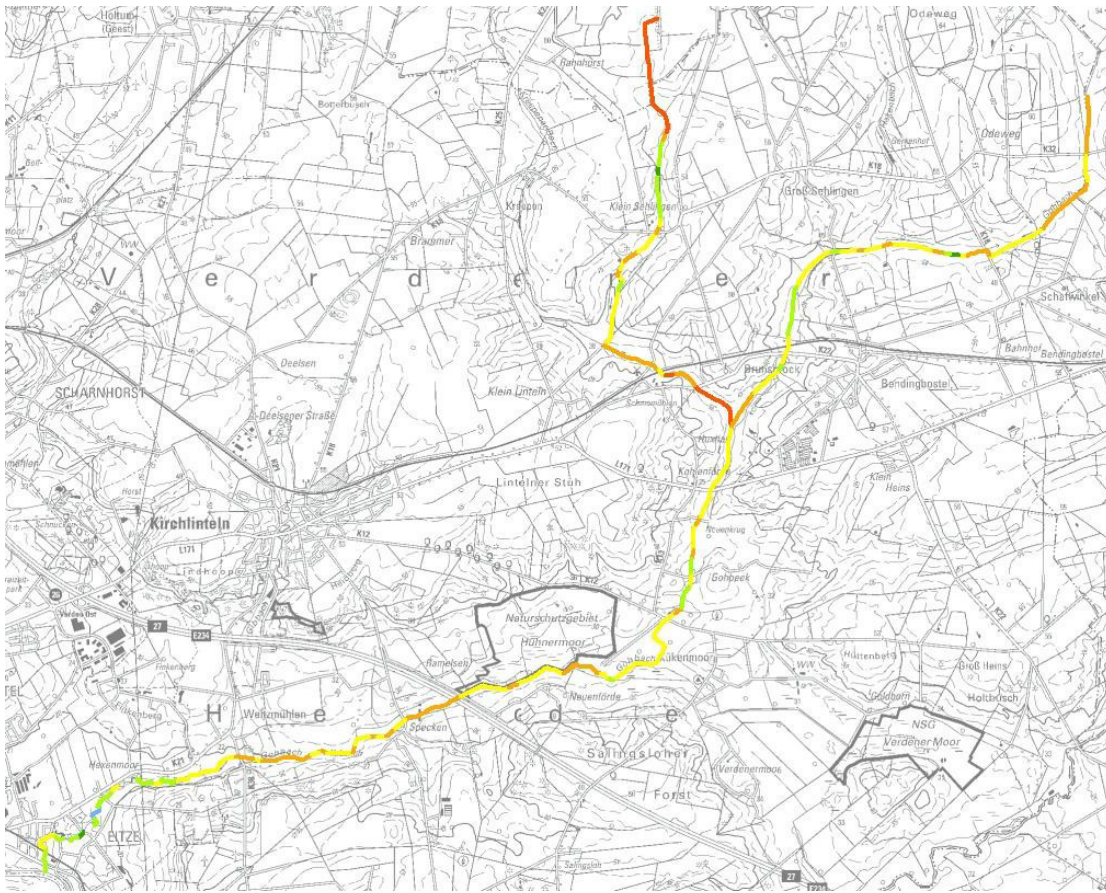
Bewertung Gewässerstruktur Ufer

Maßnahmen zur Aufwertung der Uferstrukturen (2.4/2.5/4.1) sind in den Bereichen deutlicher bis vollständiger Veränderung vorrangig durchzuführen. In weiten Abschnitten ist das klassische Trapezprofil noch erkennbar. Strukturbildendes Totholz und Sturzbäume sollten, sofern sie kein erhebliches Abflusshindernis darstellen, im Gewässer verbleiben. Hierdurch sind Aufwertungen für die biologischen QE Fische, MZB und MP zu erwarten.

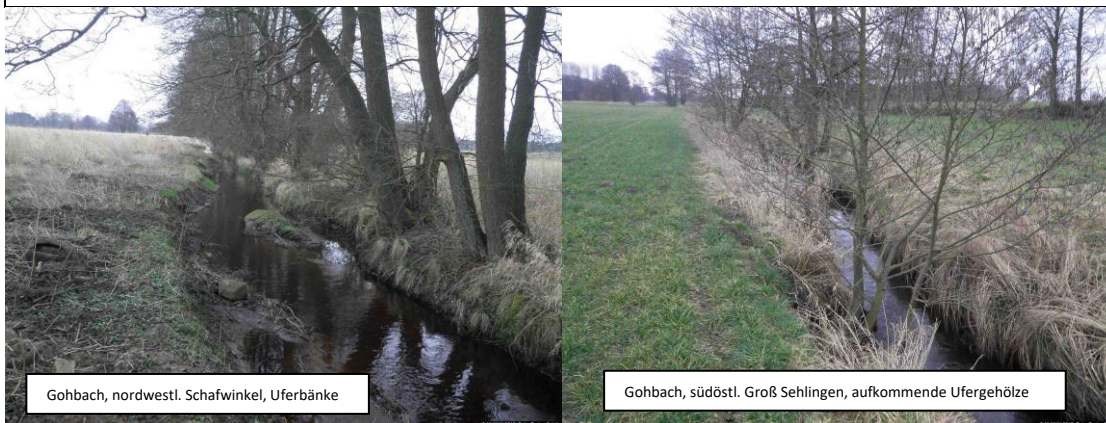
Gohbach, nordwestl. Schafwinkel, Uferbänke

Gohbach, südöstl. Groß Sehlingen, aufkommende Ufergehölze

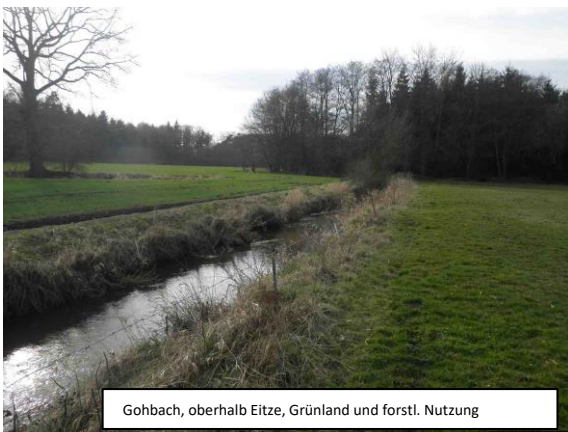
Gohbach, oberhalb Eitze, Grünland und forstl. Nutzung
