Stammdaten

Defizitanalyse mit Handlungsempfehlungen für Maßnahmen

WK 23004 Delme Unterlauf oberhalb Delmenhorst

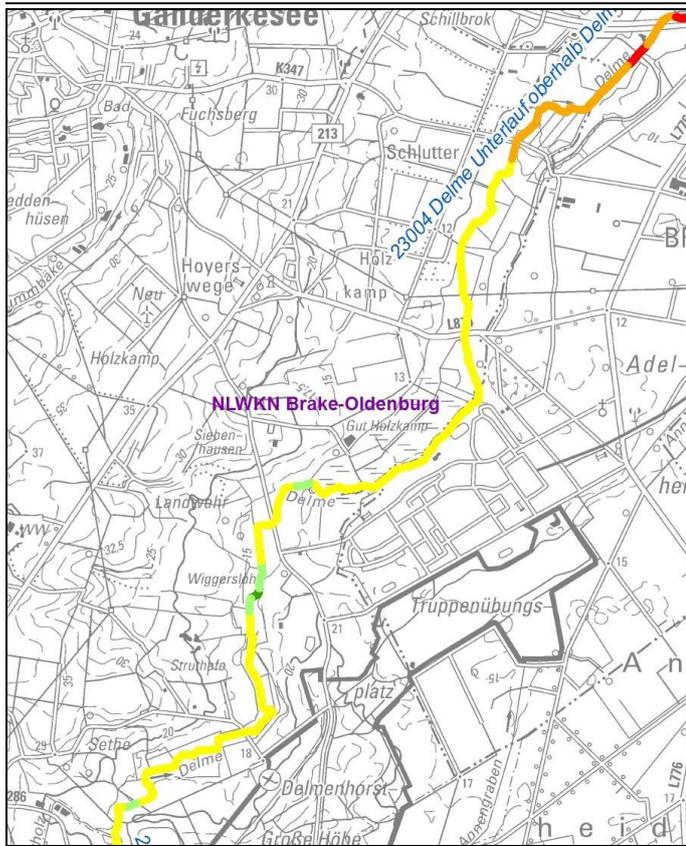
Gesamtbewertung Detailstrukturkartierung (DSK)

DSK-Gesamtbewertung im WK gesamt (km und %)						
unverändert	gering	mäßig	deutlich	stark	sehr stark	vollständig verändert
0 km	0 km	0.1 km	0.5 km	6.5 km	1.4 km	0.2 km
0 %	0 %	1 %	6 %	75 %	16 %	2 %

75% des Gewässerlaufs sind stark degradiert. Im unteren Teil des Rückhaltebeckens (RHB) Delmenhorst (Bereich Schlutterdamm bis zur E22) ist die Delme besonders durch Nutzung als Sandfang, Profilaufweitung, Ufersicherungen mit Wasserbausteinen, Ausleitungsbauwerk, starke Rückstauereffekte in Einstaufällen etc. besonders stark degradiert (sehr stark bzw. vollständig verändert). Nur sehr kurze Strecken bei Wiggersloh und unterhalb Landwehr stellen sich etwas positiver dar (0.5 km deutlich, 0,1 km mäßig verändert). Insgesamt dominiert eine zunehmend verockerte und strukturarme Sandsohle. Tiefenvarianz und Kiessubstrate entwickeln sich durch Kombinationswirkungen von Breitenerosion wegen fehlender bzw. nur einseitiger Ufergehölze, Mähkorbschäden und zunehmender Verkrautung mit zunehmender Wasserpestdominanz weiterhin negativ.

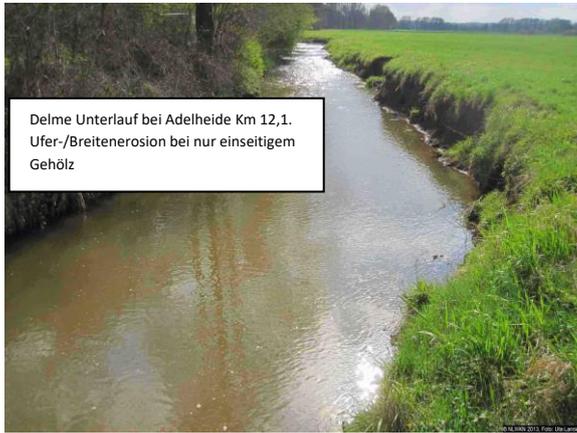
Delme Unterlauf bei Adelheide Km 12,1. Ufer-/Breitenerosion bei nur einseitigem Gehölz

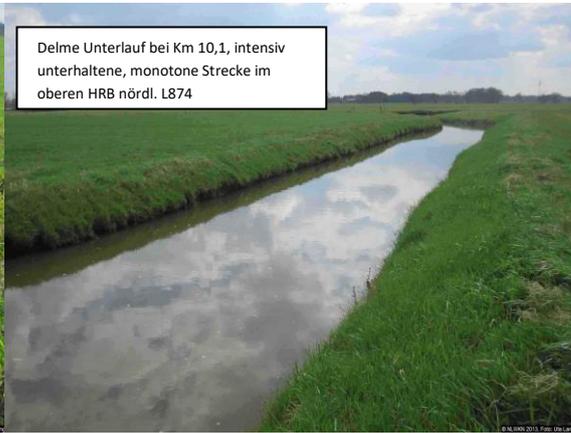
Delme Unterlauf bei Km 10,1, intensiv unterhaltene, monotone Strecke im oberen HRB nördl. L874

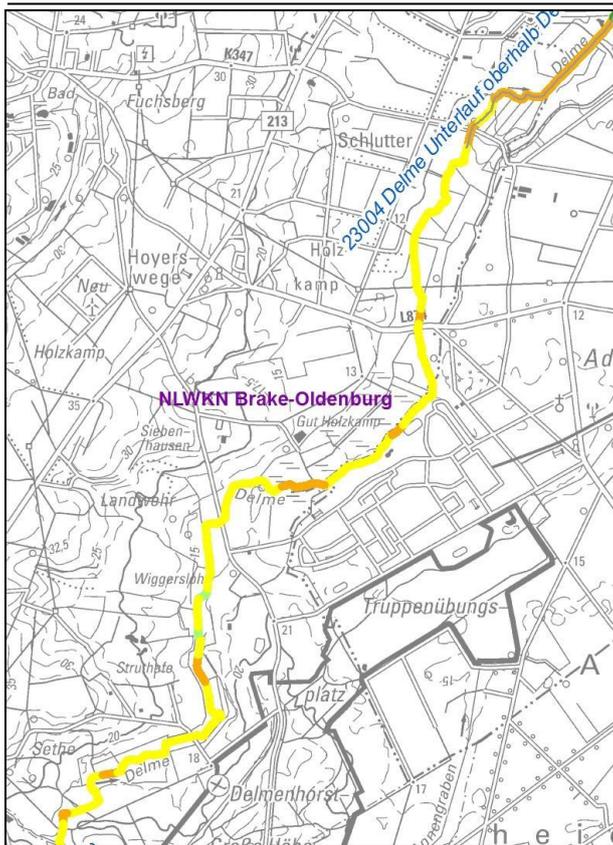
Bewertung Gewässerstruktur Sohle

Strukturveränderung der Sohle im WK gesamt (km und %)						
unverändert	gering	mäßig	deutlich	stark	sehr stark	vollständig verändert
0 km	0 km	0 km	0.2 km	6.0 km	0.9 km	0 km
0 %	0 %	0 %	2 %	69 %	10 %	0 %

Die Struktur der Sohle ist überwiegend stark degradiert. Durch Breitenerosionen und Wasserpestmassenentwicklung weist die Sohle starke Versandungs- und Verschlammungserscheinungen auf. Die Wasserpestdominanz nimmt dabei stromab ab. Sonderstrukturen wie Kies- und Ortsteinbänke sind durch die langjährige Mähkorbunterhaltung sowie Effekte erhöhten Sandtriebes sowie von Profilverbreiterungen stark geschädigt bis z.T. nicht mehr auffindbar. Vorhandene Zäune stehen oft zu nah am Ufer, um z.B. Gehölzaufwuchs zu ermöglichen. Die besonders schlechte Bewertung der Sohlstrukturen bei Adelheide von 12.9-13.2 (sehr stark verändert) erscheint nicht nachvollziehbar.

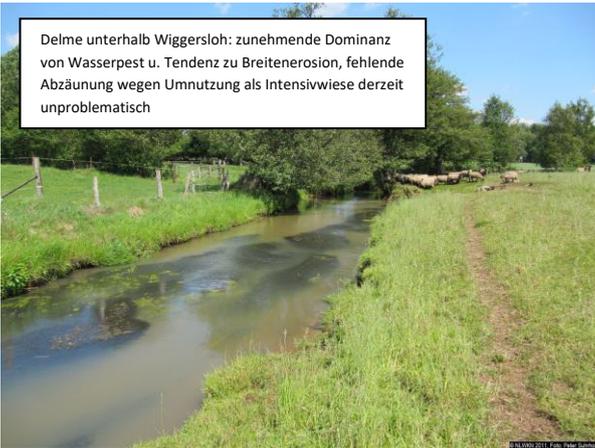
Delme unterhalb Wiggersloh: zunehmende Dominanz von Wasserpest u. Tendenz zu Breitenerosion, fehlende Abzauung wegen Umnutzung als Intensivwiese derzeit unproblematisch

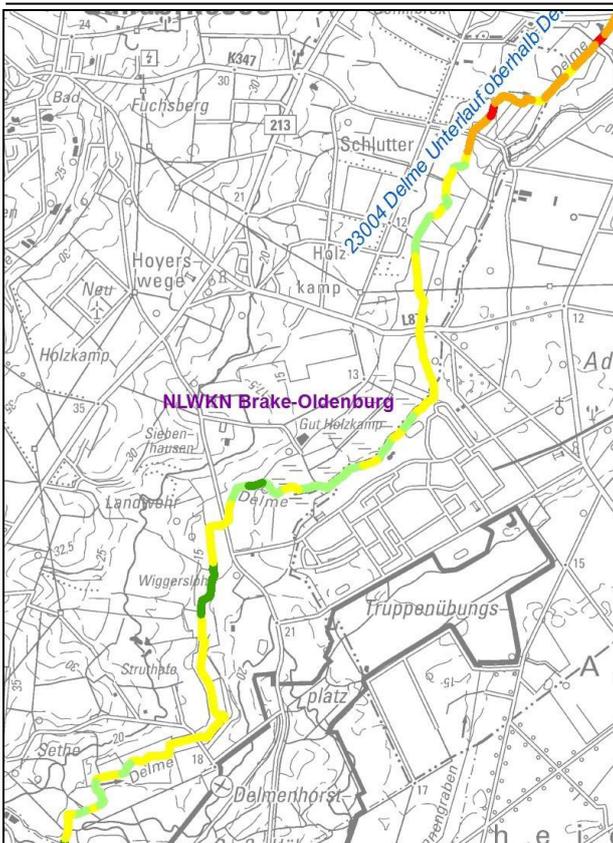
Bewertung Gewasserstruktur Ufer

Strukturveranderung des Ufers im WK gesamt (km und %)

unverandert	gering	maig	deutlich	stark	sehr stark	vollstandig verandert
0 km	0 km	0.5 km	2.1 km	4.7 km	1.2 km	0.2 km
0 %	0 %	6 %	24 %	54 %	14 %	2 %

Aufgrund von Ufersackungen und Breitenerosionen durch meist fehlende oder nur einseitige Ufergeholze, Mahkorbschaden und zeitweise starker Verkrautung besteht eine generelle Tendenz im gesamten Abschnitt zur Entwicklung lateraler Uberprofile. Wie bei anderen Gewassern auch wurde die Uferstruktur bei der Kartierung in der Tendenz positiver bewertet als Sohle und Gesamtstruktur, was im Regelfall nicht plausibel erscheint. Gerade bei einseitigen Geholzen wie bei Wiggersloh und bei Adelheide gibt es haufig besonders

starke Erosionsschäden / Breitenerosionen am Ufer ohne Gehölz. Bei solchen Schadbildern erscheinen überdurchschnittliche Bewertungen für den Faktor Uferstruktur nur bedingt sachgerecht, auch wenn das Ufer mit Gehölz im Vergleich zum gehölzfreien Regelzustand eine bessere Struktur aufweist.

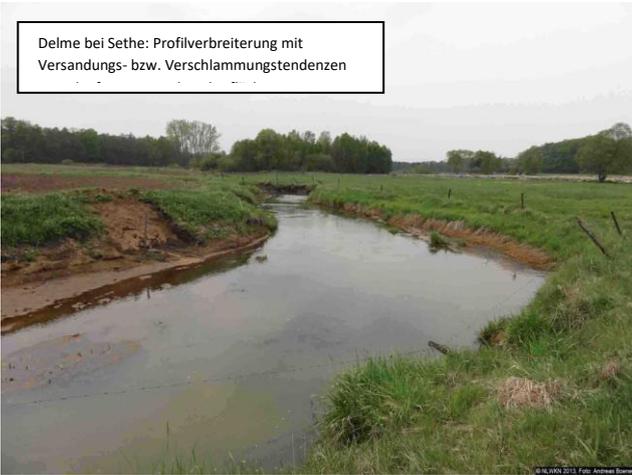
Delme bei Sethe: Profilverbreiterung mit Versandungs- bzw. Verschlämmtendenzen

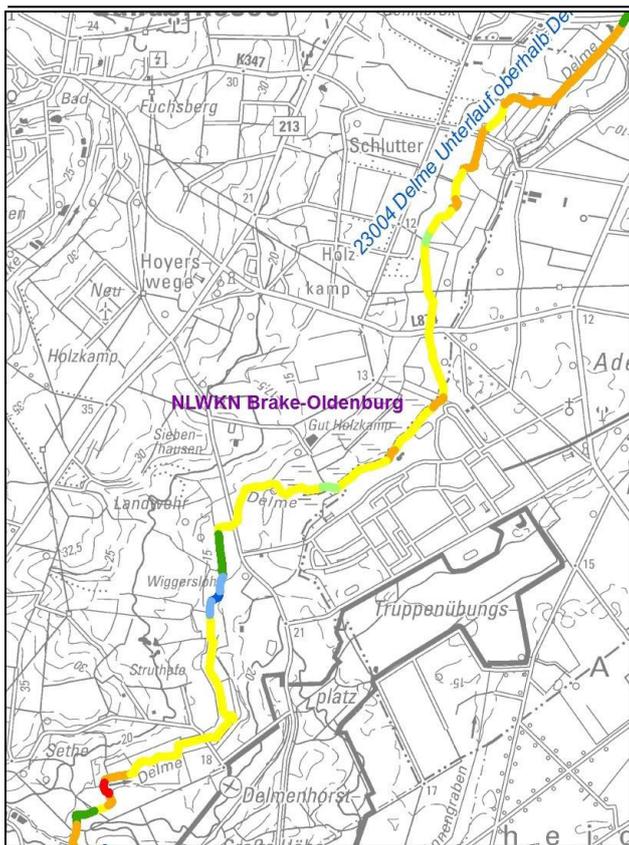
Bewertung Gewässerstruktur Land

Strukturveränderung des Gewässerumfeldes bezogen auf den WK gesamt (km und %)

unverändert	gering	mäßig	deutlich	stark	sehr stark	vollständig verändert
0.1 km	0.2 km	0.6 km	0.2 km	5.3 km	2.2 km	0.1 km
1 %	2 %	7 %	2 %	61 %	25 %	1 %

Der Unterlauf der Delme fließt überwiegend durch mehr oder minder intensiv bewirtschaftetes Grünland mit einzelnen kleinen Waldstücken. Vor allem im Raum Sethe / Struthafe wurde die Nutzung erheblich intensiviert und es grenzen auch einige Ackerflächen an das Gewässer. Die Umfeldstruktur wird hier entsprechend schlechter bewertet. Schlechte Bewertungen resultierten auch im Rückhaltebecken, wobei diese Bewertungen aktuell nicht mehr plausibel erscheinen, da hier Ackerflächen in Grünland umgewandelt wurden. Positiv wird ein Bereich bei Wiggersloh mit Brachflächen bzw. extensiver bewirtschaftetem Grünland eingestuft.

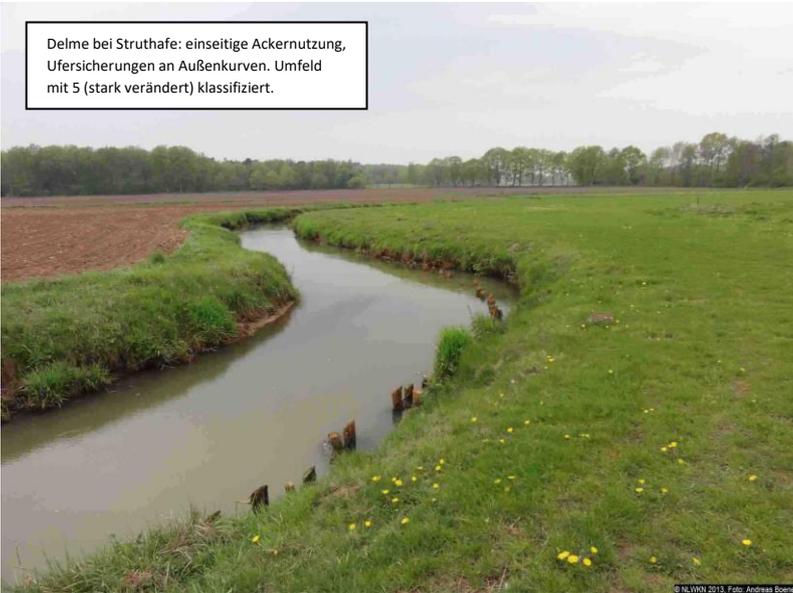
Delme bei Struthafe: einseitige Ackernutzung, Ufersicherungen an Außenkurven. Umfeld mit 5 (stark verändert) klassifiziert.
