WK 23007 Klosterbach Unterlauf/Varreler Bäke

Gesamtbewertung Detailstrukturkartierung (DSK)

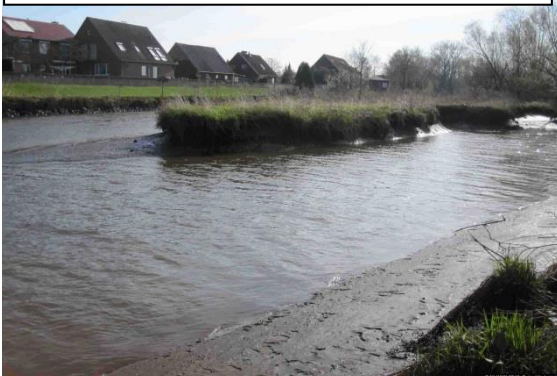
Klosterbach Unterlauf- natürlicher Schlick kurz vor Ochtum- Einmündung

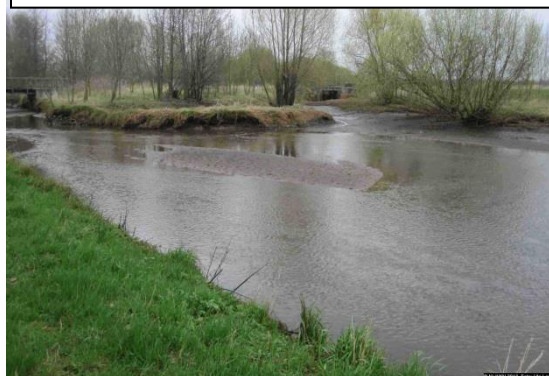
Durch die Begradigung wurde der Verlauf des Klosterbaches stark verkürzt. Die Folge ist eine erhöhte Fließgeschwindigkeit, welches sich ungünstig auf die Sohle auswirkt (ausbaubedingte Sohleintiefung). Daher sollten hier Maßnahmen zur Bettstabilisierung (2.3) erfolgen wodurch ein natürliches Breiten-/Tiefenverhältnis geschaffen werden kann, mit lagestabilem Sand sowie Kies (in Teilbereichen).

Klosterbach Unterlauf- mit mobiler Sandbank

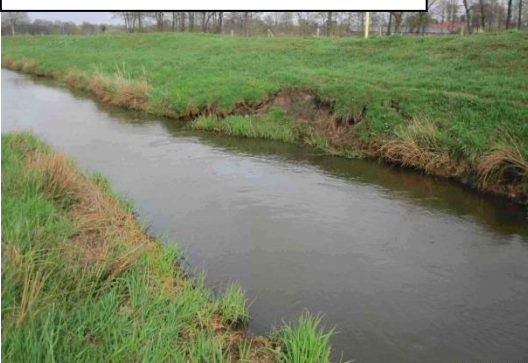
Durch die Begradigung des Klosterbaches und sein, für Tieflandverhältnisse, relativ starkes Gefälle, gräbt sich dieser immer weiter in sein Bett ein. Die Folge sind Uferunterspülungen und das ohnehin schon steile Ufer bricht letztendlich unter den Folgen der Erosion ab. Daher wären geeignete Maßnahmen die Entwicklung und der Aufbau standorttypischer Gehölze zur Uferfestigung sowie der Einbau von Kies zur Schaffung einer Breiten- und Tiefenvarianz (4.1/4.2). Ebenfalls wichtig wäre die Rückverlegung bzw. der Rückbau des Deiches (wo vertretbar), um dem Gewässer wieder mehr Raum zur Eigenentwicklung zu geben (8.1).

Klosterbach Unterlauf-Uferabbrüche durch Unterspülung

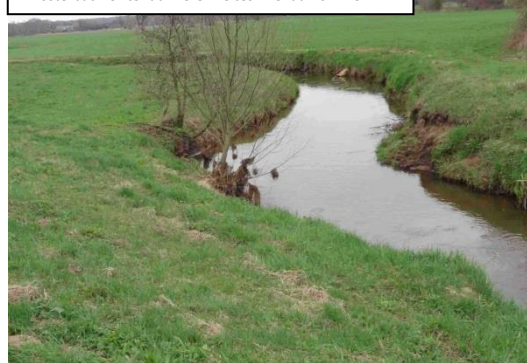
Klosterbach Unterlauf-vereinzelt Erlenauftreten
