## Stammdaten

| Flussgebiet | Weser (4000) |
| Bearbeitungsgebiet | 23 Weser/Ochtum |
| Alte Wasserkörper Nr. | 23024 |

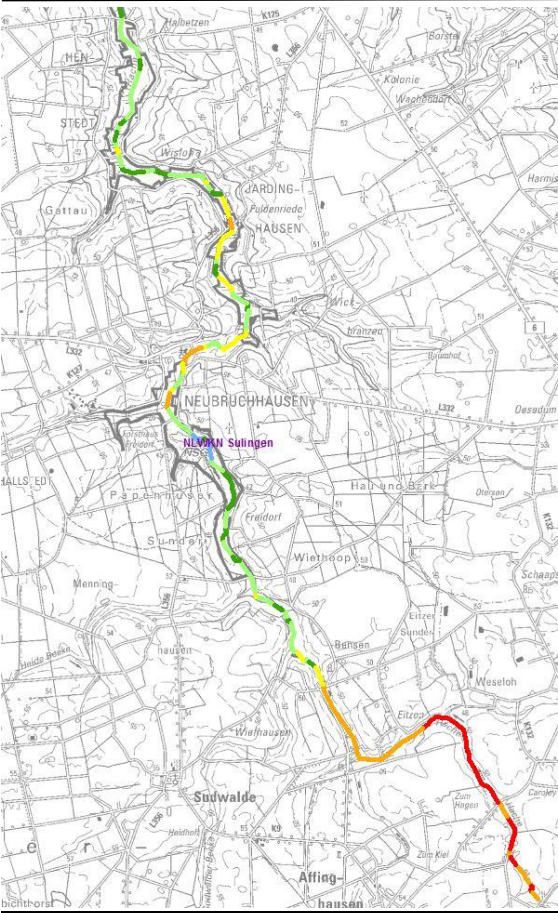
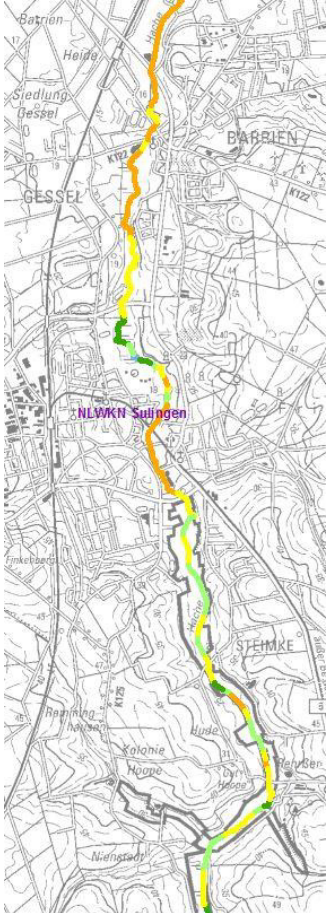
Gesamtbewertung Detailstrukturkartierung (DSK)

Die Gewässerstruktur des Oberlaufes ist von der Quelle bis Eitzen (28+750 km) fast vollständig verändert. Das Gewässerbett ist infolge des Gewässerausbaus tief in das Tal eingeschnitten und fällt auch in den Sommermonaten trocken. Erst ab Bensen bis Halbetzen liegt die Strukturgüte im Bereich deutlich bis gering verändert. Von Nienstedt bis Barrien gibt es dann wieder vermehrt Bereiche mit starker bis sehr starker struktureller Beeinträchtigung. Weitere Informationen sind dem GEPI Hache zu entnehmen.

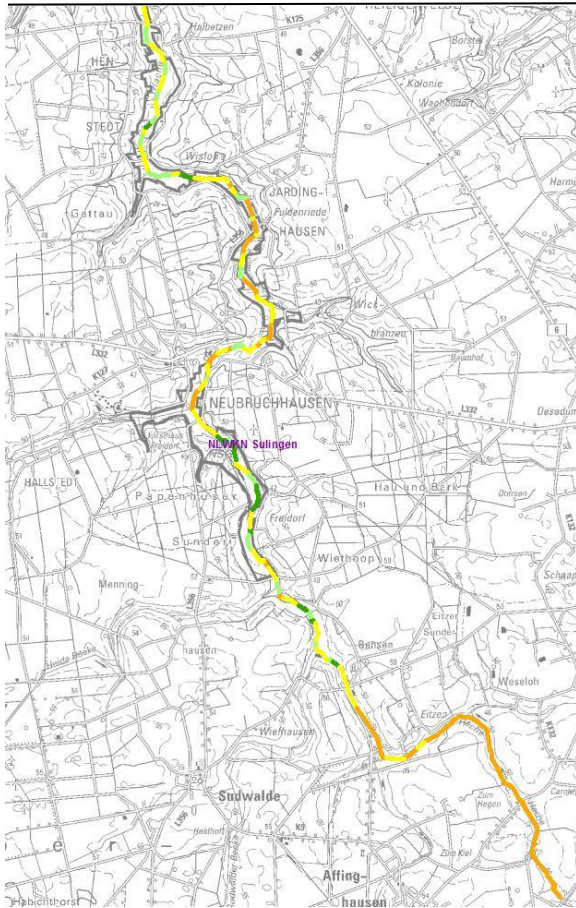
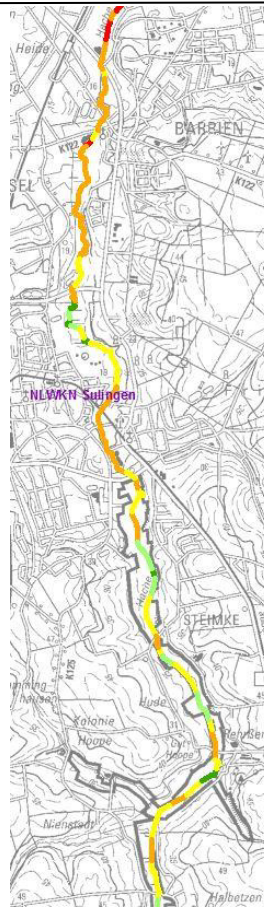
## Bewertung Gewässerstruktur Sohle

Der Großteil der Sohle ist stark bis sehr stark verändert. Eigentlich handelt es sich beim Oberlauf um den FG-Typ 18 (löss- und lehmgeprägter Tieflandbach). Allerdings leidet die Hache wie so viele andere Tieflandbäche unter unnatürlichem Feinsandeintrag, welcher sich auf der Sohle ab- und umlagert. Eigentlich sollten auch Kiesbänke, Totholz und natürlicher Sand vorkommen, aber deren Anteil ist gering. Um die Substratvielfalt zu erhöhen, sollten Kiesstrecken/-bänke (5.1) sowie Totholz (5.2) eingebaut werden. Ebenso sollten die Sand- und Feinsedimenteinträge minimiert werden (6.1) und Sandfänge eingebaut werden (6.2). Ein weiteres Problem stellt der Eisenocker aus den Zuflüssen und dem Grundwasser dar, daher sollte eine Ursachentherapie (6.5) Anwendung finden.

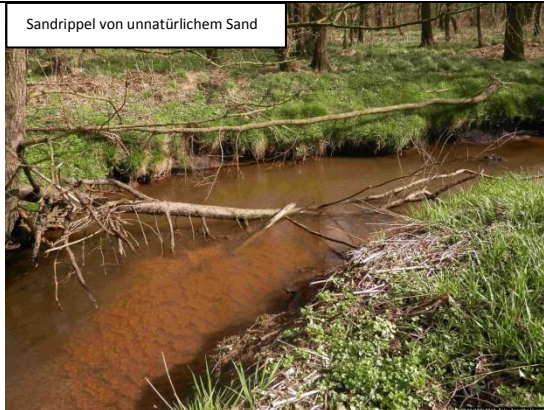
Sandrippel von unnatürlichem Sand

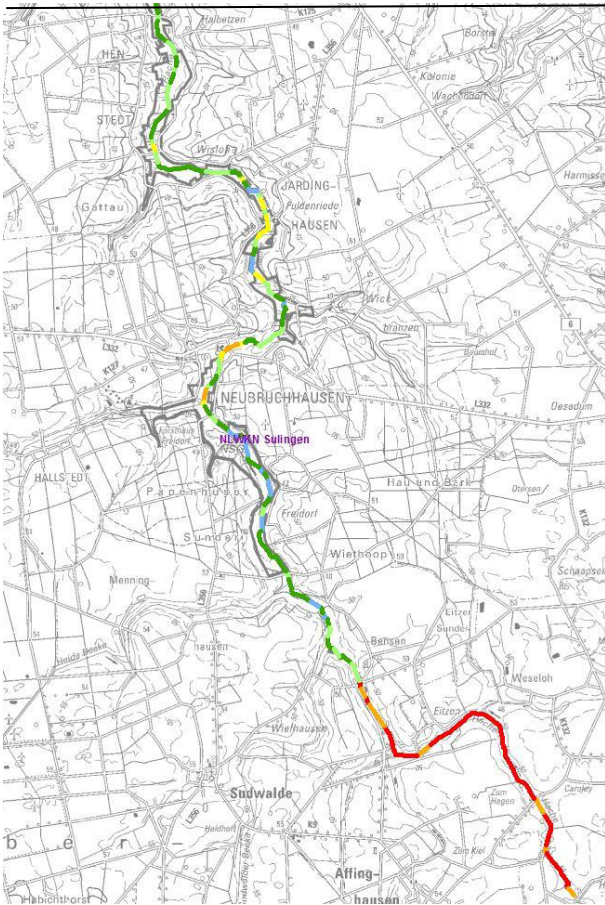
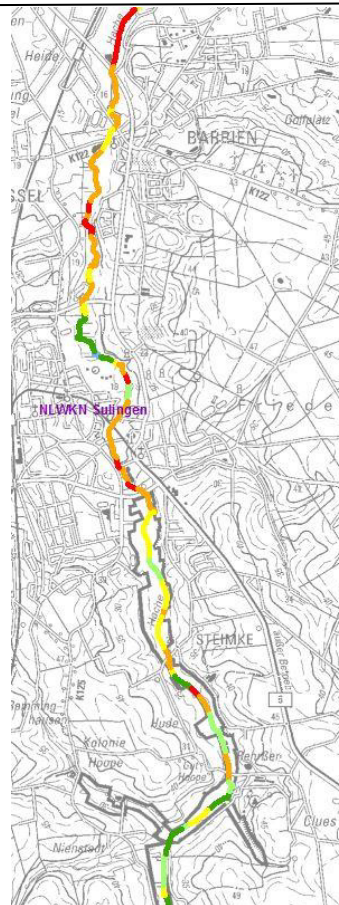
## Bewertung Gewässerstruktur Ufer

Gerade im Bereich Hachequelle bis Eitzen ist das Gewässer ausgebaut, begradigt und eingetieft, so dass es eher einem Entwässerungsgraben, als einem Fließgewässer ähnelt. Daher wären hier dringend Maßnahmen zur Laufverlängerung mit relativ weitgehender Wiederherstellung der Krümmungsamplituden und –frequenzen sowie Anhebung der NW- und MW-Wsp-Lagen mit Hochwasserneutralität (1.2) notwendig, um eine Aufwertung des Fließgewässerökosystems zu erhalten.

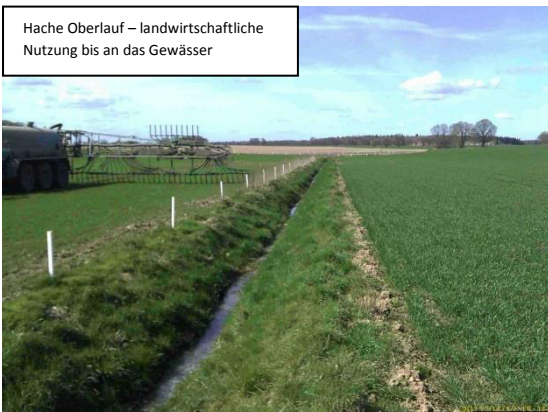
Hache Oberlauf – landwirtschaftliche Nutzung bis an das Gewässer

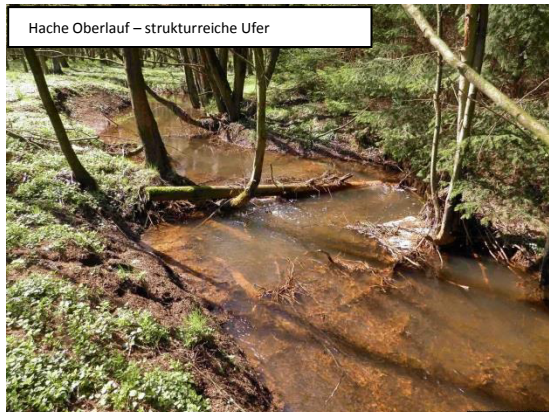
Hache Oberlauf – strukturreiche Ufer

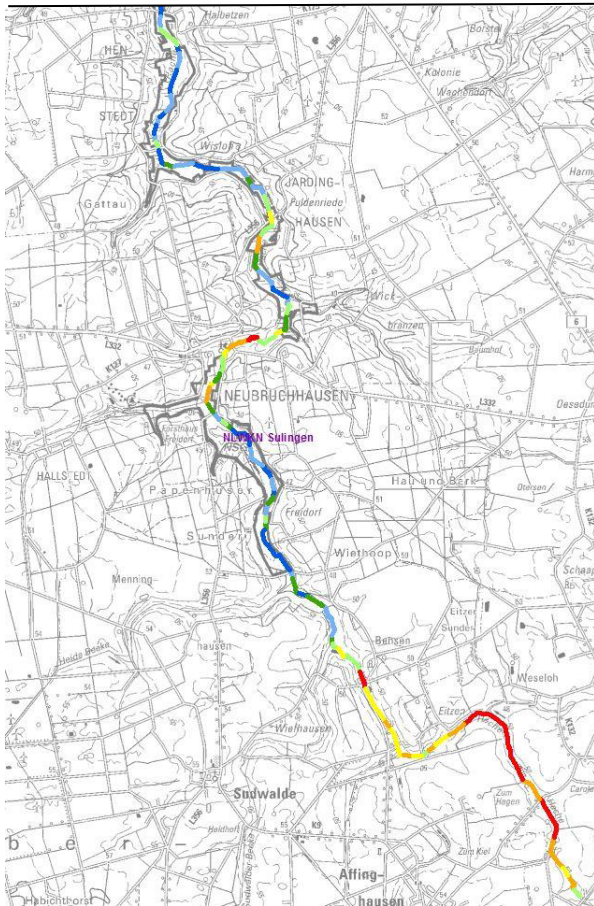
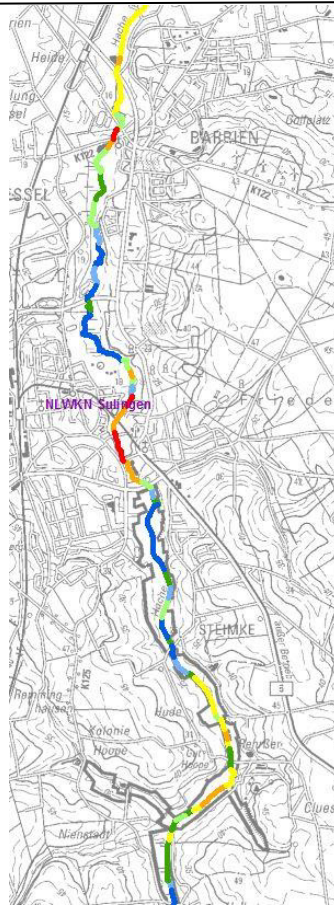
| Strukturveränderung des Gewässerumfeldes bezogen auf den WK gesamt (km und %) | | | | | | |
|---|---|---|---|---|---|---|
| Die Veränderung des Gewässerumfeldes ist sehr divers. So gibt es gerade in den Bereichen der Forst noch unveränderte Abschnitte, aber in den Abschnitten mit vollständiger Veränderung sollten Gewässerrandstreifen mit standorttypischer Vegetation (6.6) angelegt, als auch Maßnahmen zur Auenentwicklung (8.6) umgesetzt werden. | | | | | | |
