## Bewertungen nach EG-WRRL, Stand 2015

WK 24003 Wümme III

Gesamtbewertung Detailstrukturkartierung (DSK)

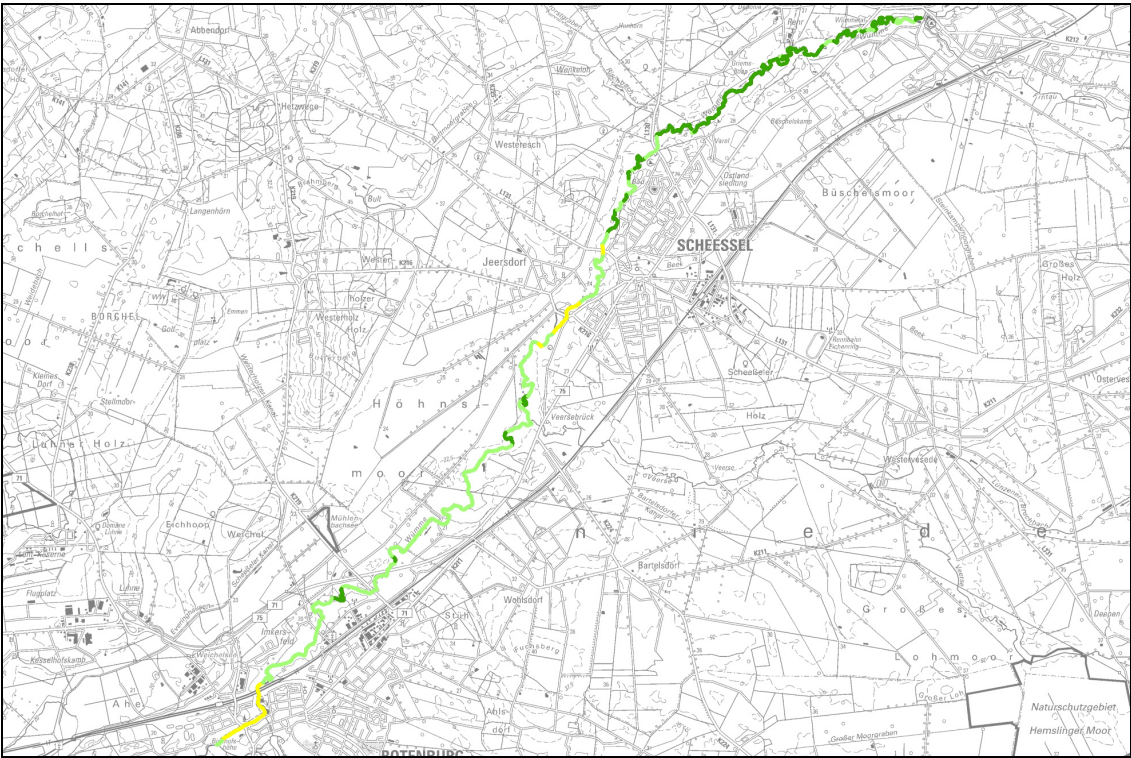
| DSK-Gesamtbewertung im WK gesamt (km und %) | | | | | | |
|---|---|---|---|---|---|---|
| <p>Die Gewässerstruktur des Wasserkörpers Wümme III (Lauenbrück - Rotenburg) ist primär mäßig bis deutlich verändert. Die Uferbereiche sind mittlerweile aber meist sich selbst überlassen, so dass es durch eigendynamische Prozesse zu einer Fortentwicklung der Wümme kommt. Infolge dieser eigendynamischen Entwicklungsprozesse sind aber aktuell sehr viele offene Ufer mit hohem Sandeintragspotenzial vorhanden. Dieses sollte sich nach Aufkommen von Uferbewuchs und Einstellen eines gewässertypischen Abfluss- und Verlaufsprofils wieder reduzieren.</p> | | | | | | |

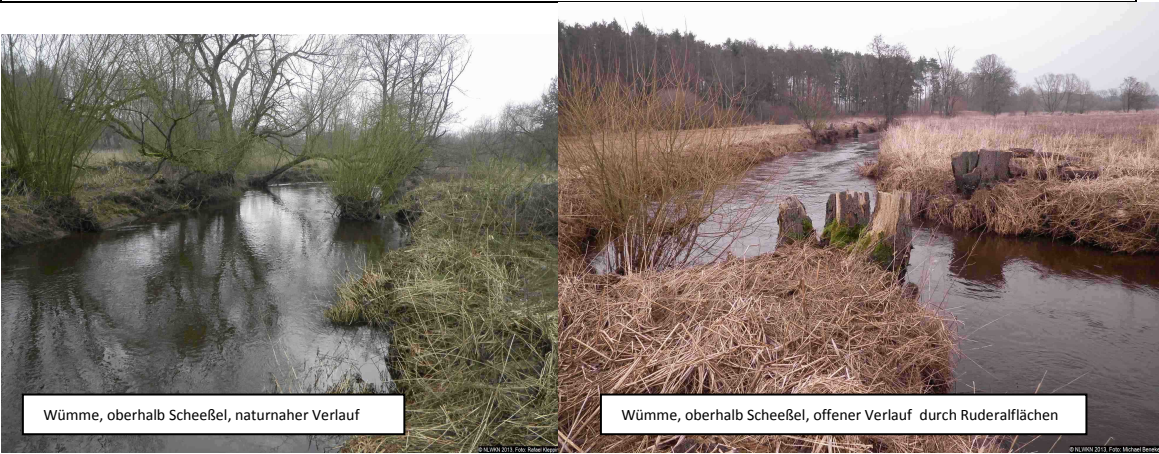
Wümme, oberhalb Scheeßel, naturnaher Verlauf

Wümme, oberhalb Scheeßel, offener Verlauf durch Ruderalflächen

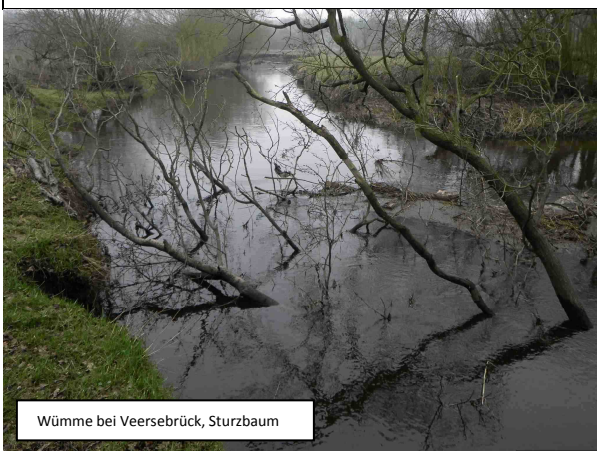
Wümme bei Veersebrück, Sturzbaum

**Maßnahmen** zur weiteren Aufwertung der Sohlstrukturen (5.1/5.2/ 6.1/6.6), d.h. Einbringen von Kies und Totholz mit positiven Effekten auch für die Tiefenvarianz und Strömungsdiversität sind in den Bereichen mit noch bestehender deutlicher bis starker Veränderung vorrangig durchzuführen. Sturzbäume sollten nach Möglichkeit im Gewässer verbleiben. Hierdurch sind Aufwertungen für die biologischen QE Fische und MZB zu erwarten.

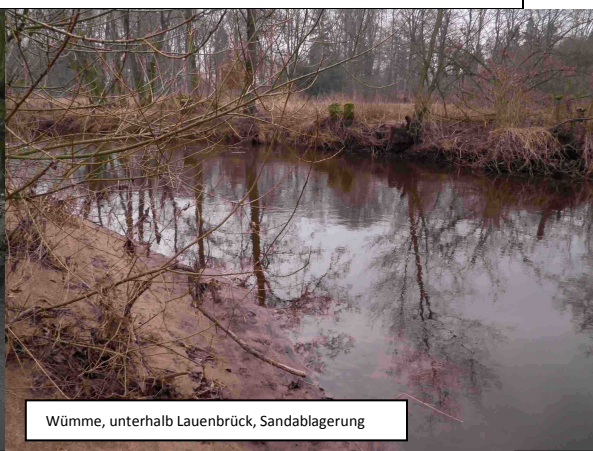
Wümme, unterhalb Lauenbrück, Sandablagerung

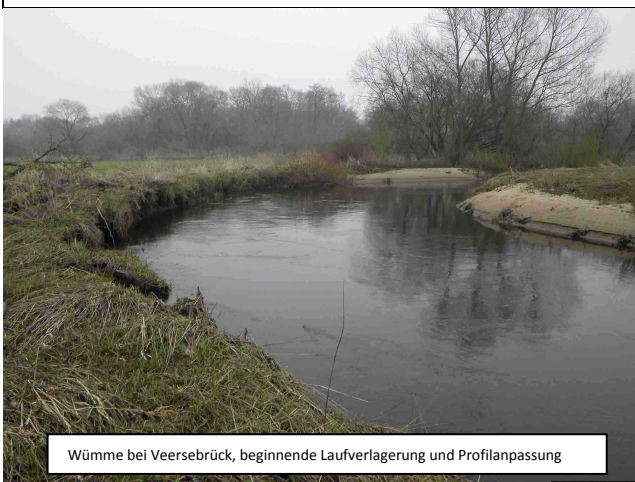
Wümmen bei Veersebrück, beginnende Laufverlagerung und Profilanpassung

Als Maßnahmen zur weiteren Aufwertung der Uferstrukturen (2.4/2.5/4.2) sollte die bisherige Entwicklung weiter unterstützt werden. Durch die Erosion im Rahmen der eigendynamischen Entwicklung wird aktuell vermehrt Sand eingetragen, dieser Prozess sollte im Rahmen der Stabilisierung eines naturnahen Bettes wieder zur Ruhe kommen. Durch diese Gesamtentwicklung sind Aufwertungen für die biologischen QE Fische, MZB und MP zu erwarten.

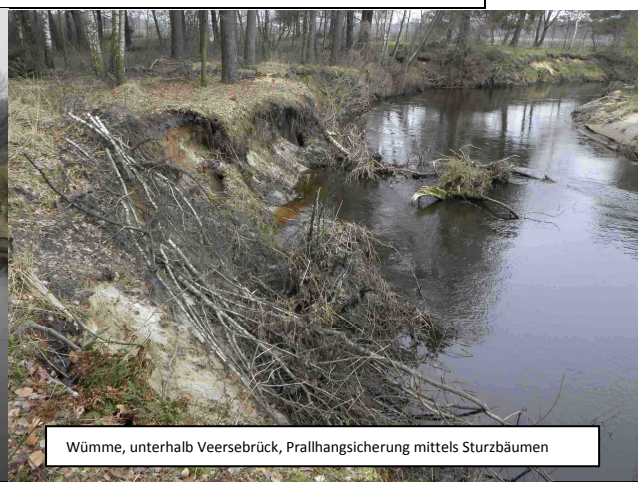
Wümmen, unterhalb Veersebrück, Prallhangsicherung mittels Sturzbäumen

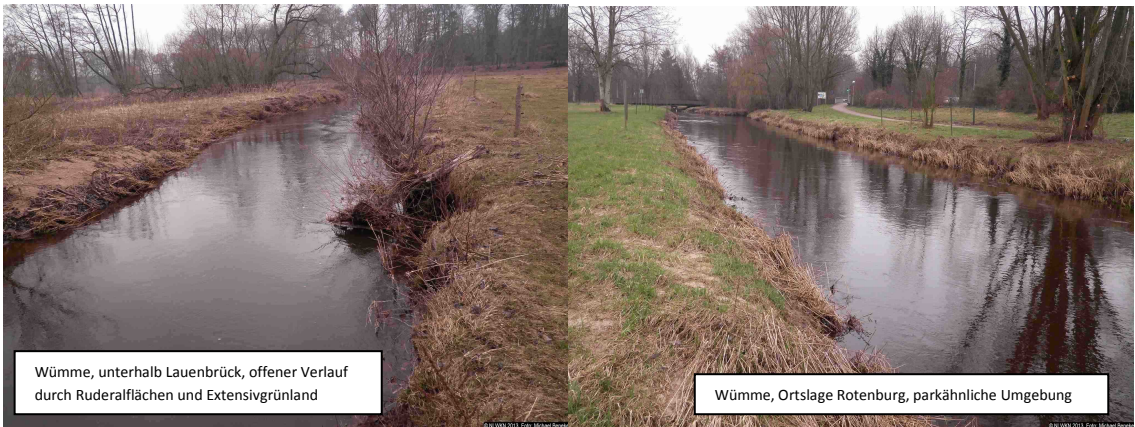
Wümme, unterhalb Lauenbrück, offener Verlauf durch Ruderalflächen und Extensivgrünland

Wümme, Ortslage Rotenburg, parkähnliche Umgebung

Als Maßnahme ist insbesondere die weitere Entwicklung der Gewässerrandstreifen (6.6) fortzuführen. In weiten Abschnitten wird das Umland nur noch sehr extensiv genutzt. Im Rahmen weiterer Extensivierung könnte auch flächige Auenentwicklung forciert werden (8). Hierdurch sind insbesondere auch Aufwertungen für die biologischen QE Diatomeen und MP zu erwarten.
