## Zusammenfassung der Handlungsempfehlungen

WK 24005 Wümme-Südarm

Gesamtbewertung Detailstrukturkartierung (DSK)

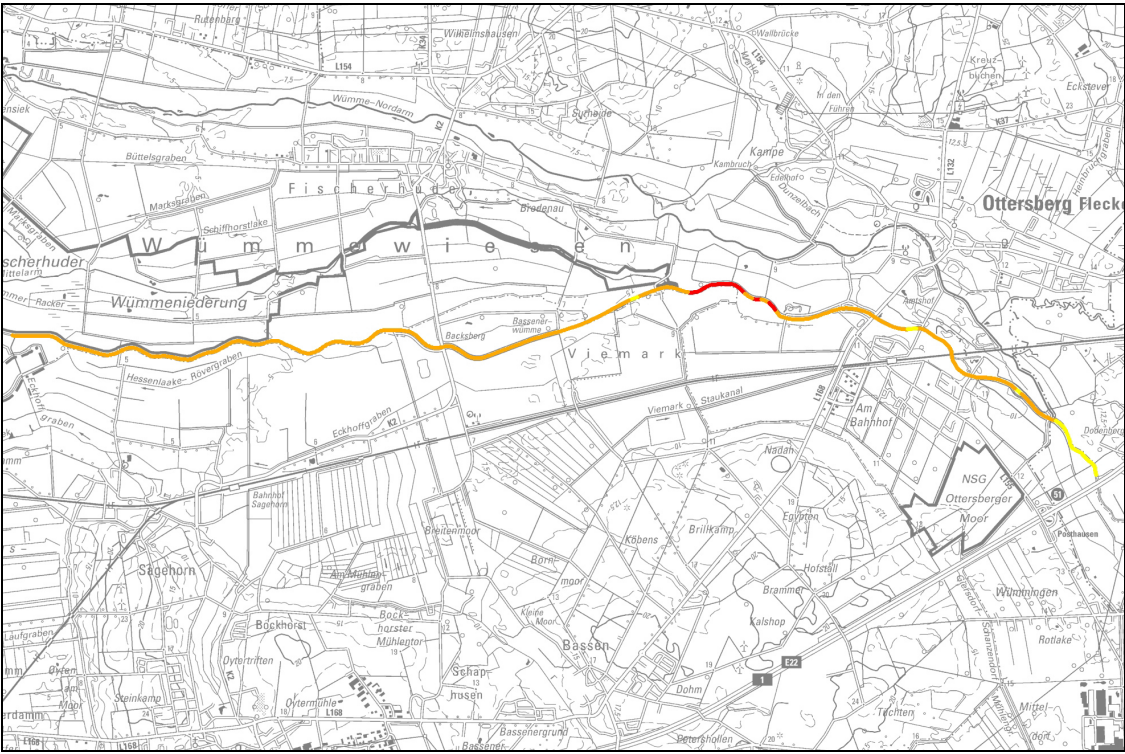
Die Gewässerstruktur des Wümme-Südarms ist weitgehend sehr stark verändert. Von den drei Wümme-Hauptarmen ist der Südarm der mit den stärksten strukturellen Defiziten. Dieses betrifft alle Hauptparameter-Gruppen der Strukturkartierung. Die ehemaligen Wehranlagen sind entweder zu Sohlgleiten zurückgebaut oder im Rückbau begriffen. Primäres Defizit sind jetzt die Sohl- und Uferstrukturen. Ufergehölze fehlen weitgehend und es ist keinerlei Beschattung des Gewässers gegeben.

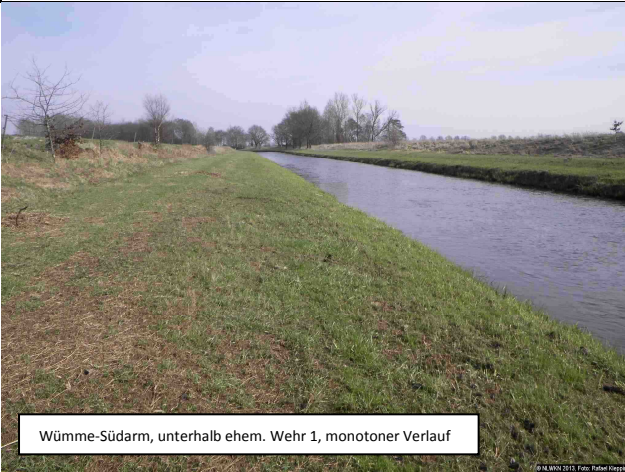
Wümme-Südarm, unterhalb ehem. Wehr 1, monotoner Verlauf

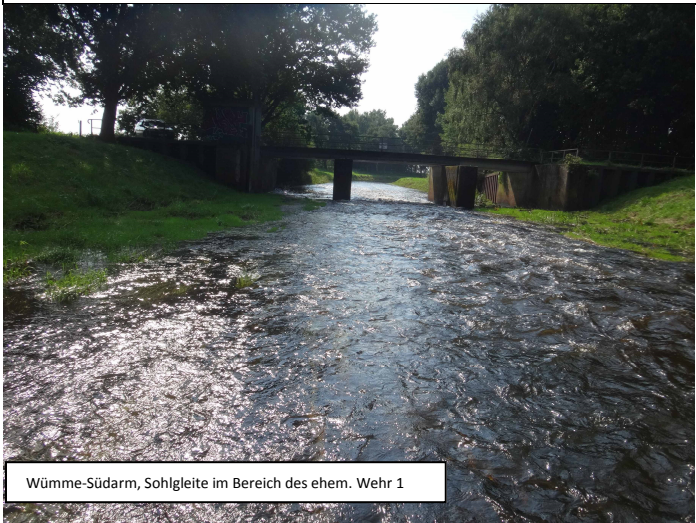
Wümme-Südarm, Sohlgleite im Bereich des ehem. Wehr 1
