## WK 24014 Veerse

## Gesamtbewertung Detailstrukturkartierung (DSK)

## **Bilder Veerse:**

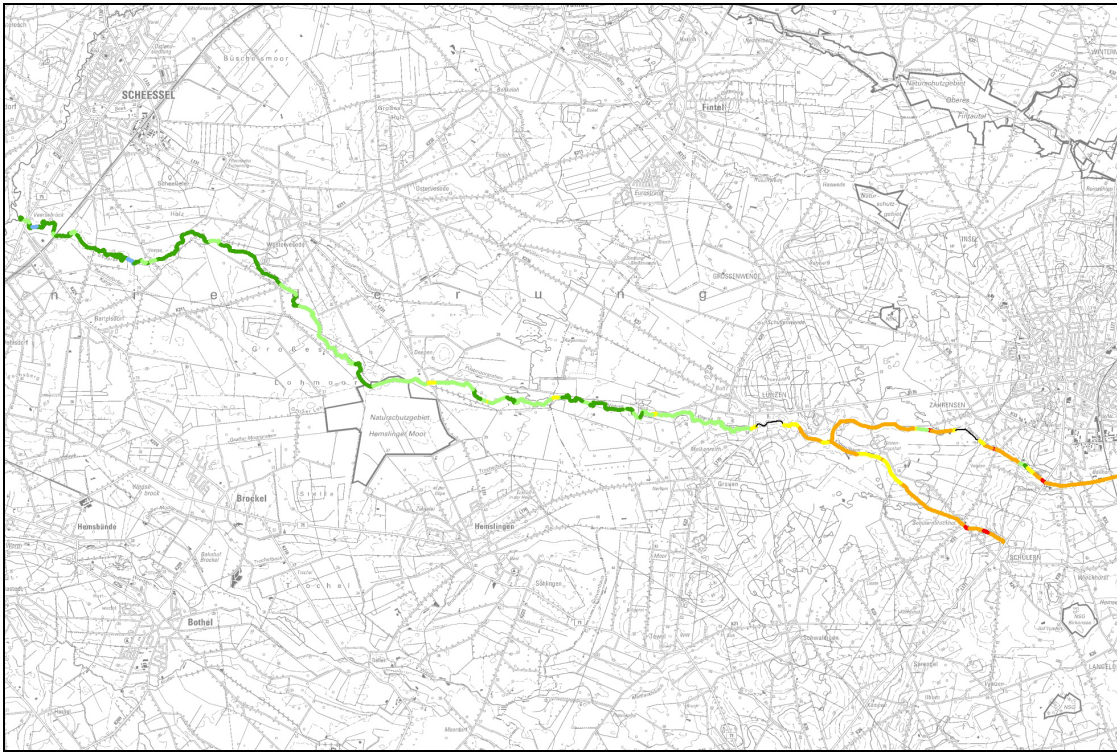
Auf den gesamten Wasserkörper der Veerse und des Kröpelbachs (WK 24014) bezogen ist eine deutliche Zweiteilung erkennbar. Unterhalb von Lünzen hat die Veerse die deutlich bessere Struktur und fließt unbeeinflusst. Oberhalb von Lünzen zeigen die Veerse und auch der Kröpelbach deutlich schlechte Strukturwerte auf. Inwieweit dort das Stauwehr in Lünzen direkt, oder die Zweiteilung der Bewertung auf die Umlandnutzung zurückzuführen ist, ist nicht erkennbar, da sowohl oberhalb wie unterhalb negative Einflüsse erkennbar sind.

Besonders im Unterlauf zeigen sich viele naturnahe Elemente wie Totholz, Erlenbewuchs und auch eigendynamische Entwicklung (Uferabbrüche).

Oberhalb von Lünzen zeigen sich die Veerse und der Kröpelbach sehr monoton, die Ufer sind partiell mit alten Faschinenstöcken befestigt, es sind kaum Ufergehölze vorhanden, die Sohle ist in weiten Abschnitten, auch im Unterlauf, durch eine monotone Sandlage geprägt.

Partiell befinden sich nicht standortgerechte Nadelbäume direkt im Uferbereich (z.B. oberhalb Veerse m 4900).

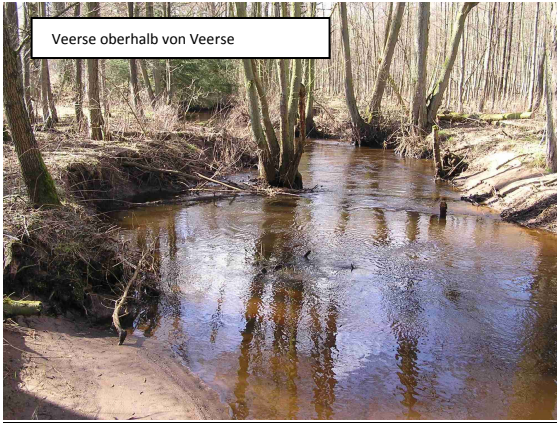
Veerse oberhalb von Veerse

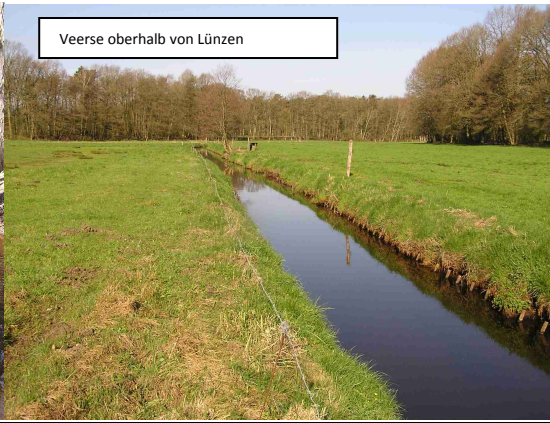
Veerse oberhalb von Lünzen

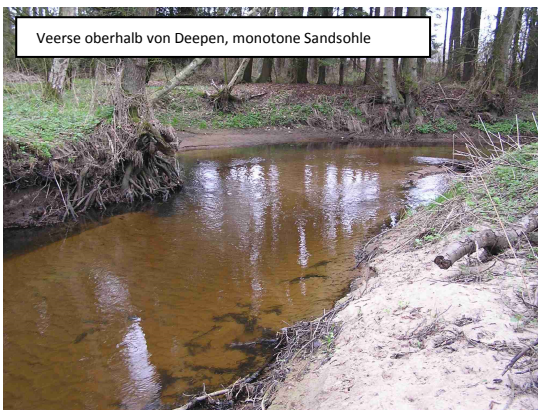
Veerse oberhalb von Deepen, monotone Sandsohle

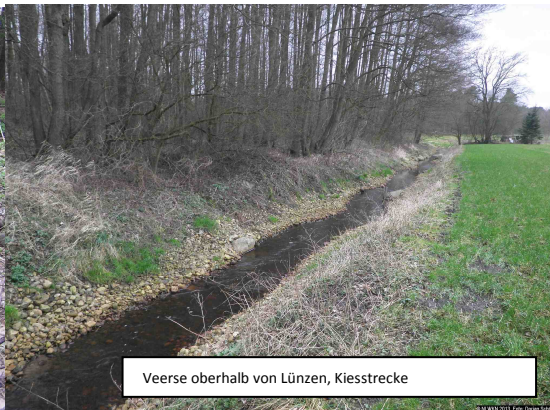
Veerse oberhalb von Lünzen, Kiesstrecke

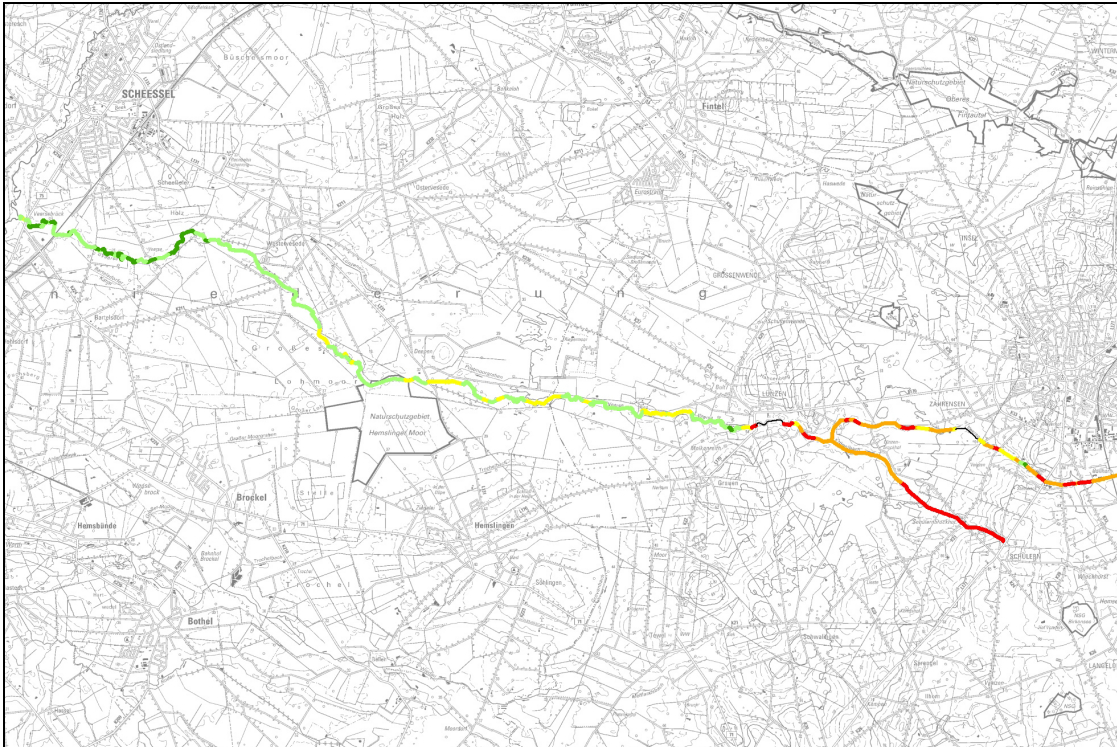
## Bewertung Gewässerstruktur Sohle

Auch im Strukturbereich der Sohle ist die Zweiteilung der Veerse erkennbar. Größtes Problem in fast allen Abschnitten ist die übernatürlich hohe Sandfracht. Wie an den Wurzeln älterer Bäume erkennbar ist zudem die Sohle in weiten Abschnitten eingetieft (Maßnahme 2.4).

Im Bereich der Veerse oberhalb der Mündung des Kröpelbaches ist im Rahmen von FGE-Maßnahmen die Sohle mit Kies strukturiert worden. Es kam hier zu einer Erhöhung der Strömungsvarianz, aber kaum zu einer Erhöhung der Tiefen und Breitenvarianz, außerdem sind in diesem Zusammenhang auch die Ufer ausgekleidet worden, so dass weitere Ansätze für eine eigendynamische Weiterentwicklung erschwert werden. Die Strukturkartierung erfolgte kurz nach Fertigstellung der Maßnahme, so dass weitere positive Effekte, wie etwa der Gehölzaufwuchs noch nicht feststellbar sind. Mögliche Maßnahmen wären hier z.B. das punktuelle Entfernen der „Uferauskleidung“ und das Belassen von Sturzbäumen und Totholz im Gewässer.

Im Kröpelbach sind noch zahlreiche kleine Sohlschwellen vorhanden.

Primäre Maßnahmen sollten in einer Minimierung der Sandeinträge und einer Erhöhung der Sohlenlage und deren Kiesanteilen bestehen.

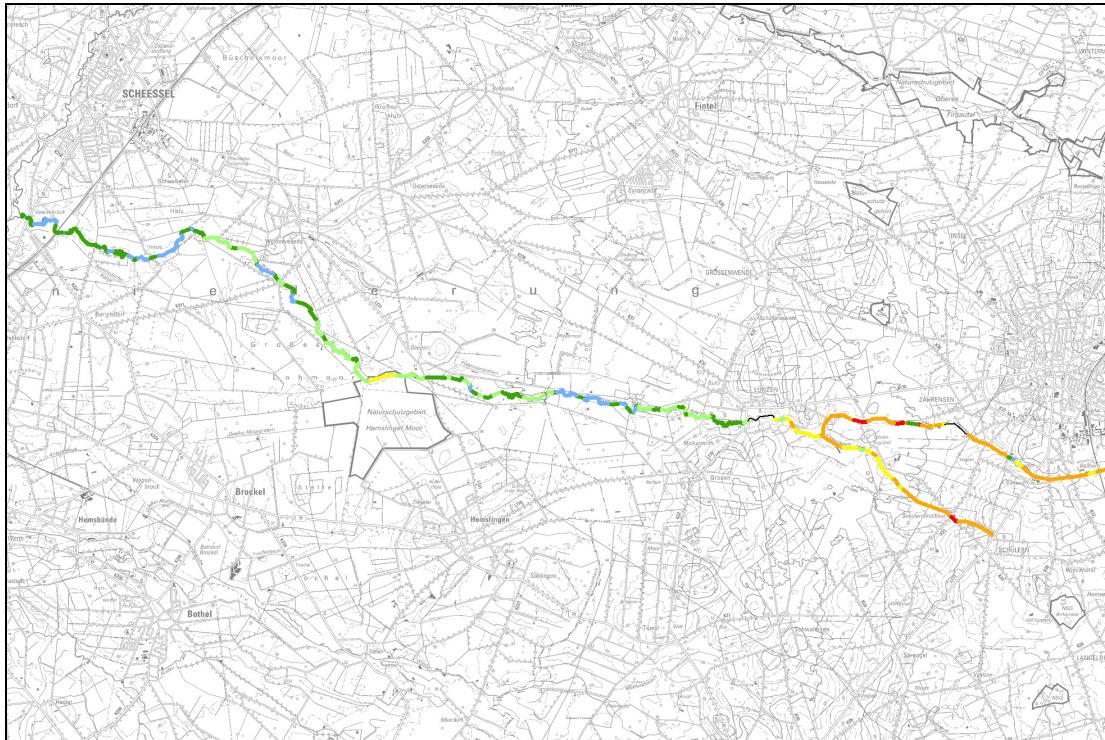
Besonders im Unterlauf zeigen sich viele eigendynamische Elemente im Uferbereich, wie Uferabbrüche, aber auch die Ausbildung von Uferbänken und Insellagen. Im Uferbereich kommt es aber auch zu einer teilweise massiven Ablagerung von Sand, wodurch sich Rehnen ausbilden können, welche das Ausufern der Veerse verhindern.

Im renaturierten Abschnitt der Veerse oberhalb von Zahresen ist die künftige eigendynamische Weiterentwicklung durch z.T. massive Ufersicherung weitgehend verhindert. Ähnliches gilt auch für Abbruchkanten mit „wilder“ Ufersicherung.

An offenen Lagen sollten Ufergehölze weiter gefördert werden, was zu einer Stabilisierung der Ufer und somit zur Verhinderung der Sandfreisetzung bei Uferabbrüchen führen wird. Die Wurzelbereiche sind zudem wichtige Lebensräume für aquatische Organismen.

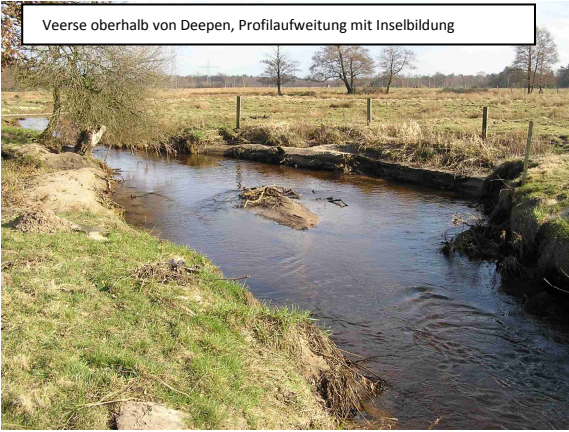
Veerse oberhalb von Deepen, Profilaufweitung mit Inselbildung

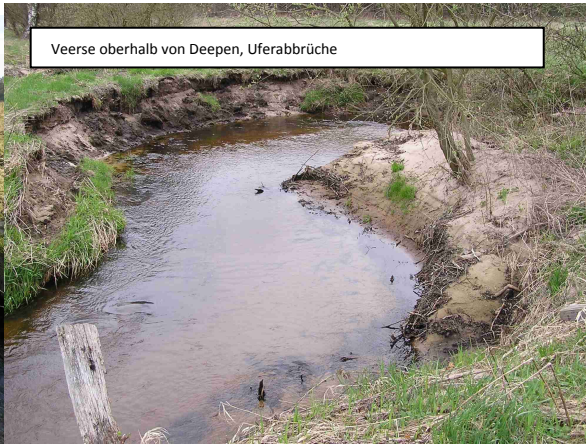
Veerse oberhalb von Deepen, Uferabbrüche

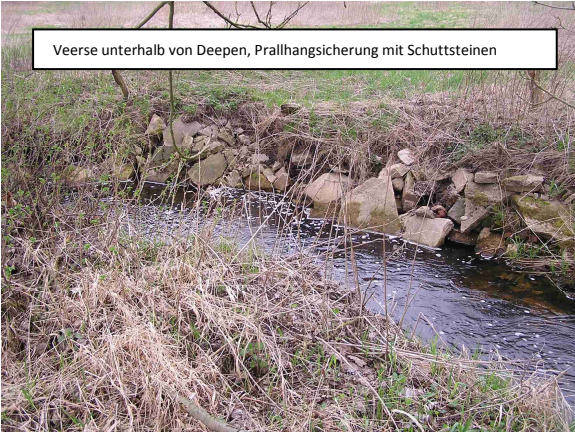
Veerse unterhalb von Deepen, Prallhangsicherung mit Schuttsteinen

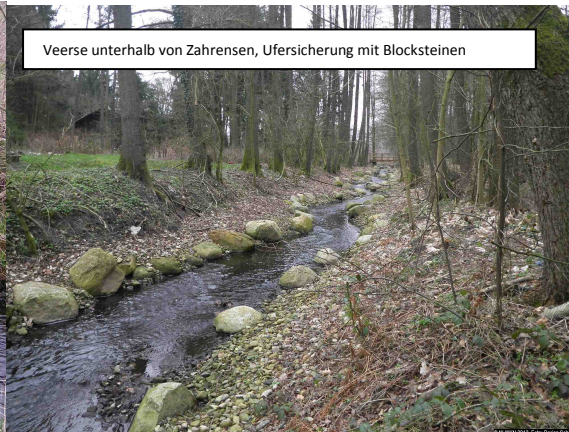
Veerse unterhalb von Zahresen, Ufersicherung mit Blocksteinen

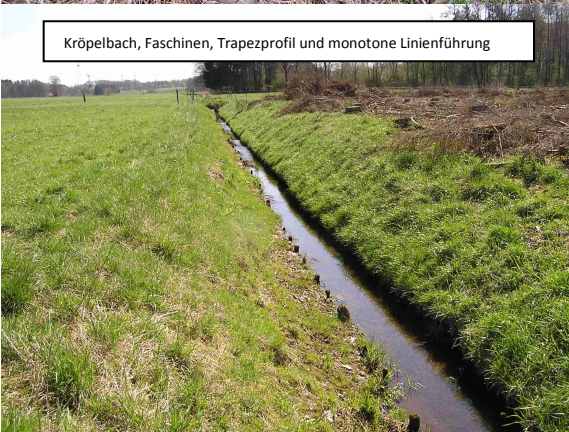
Kröpelbach, Faschinen, Trapezprofil und monotone Linienführung

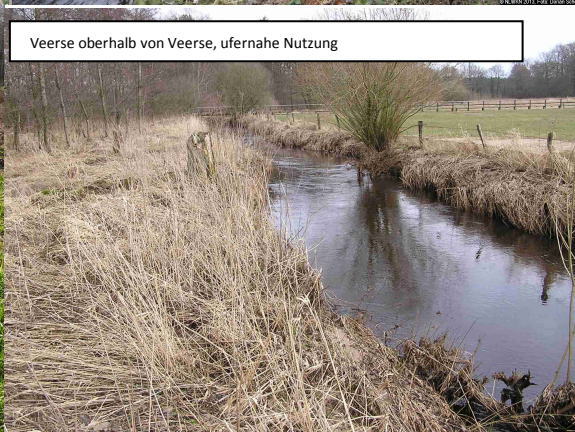
Veerse oberhalb von Veerse, ufernahe Nutzung

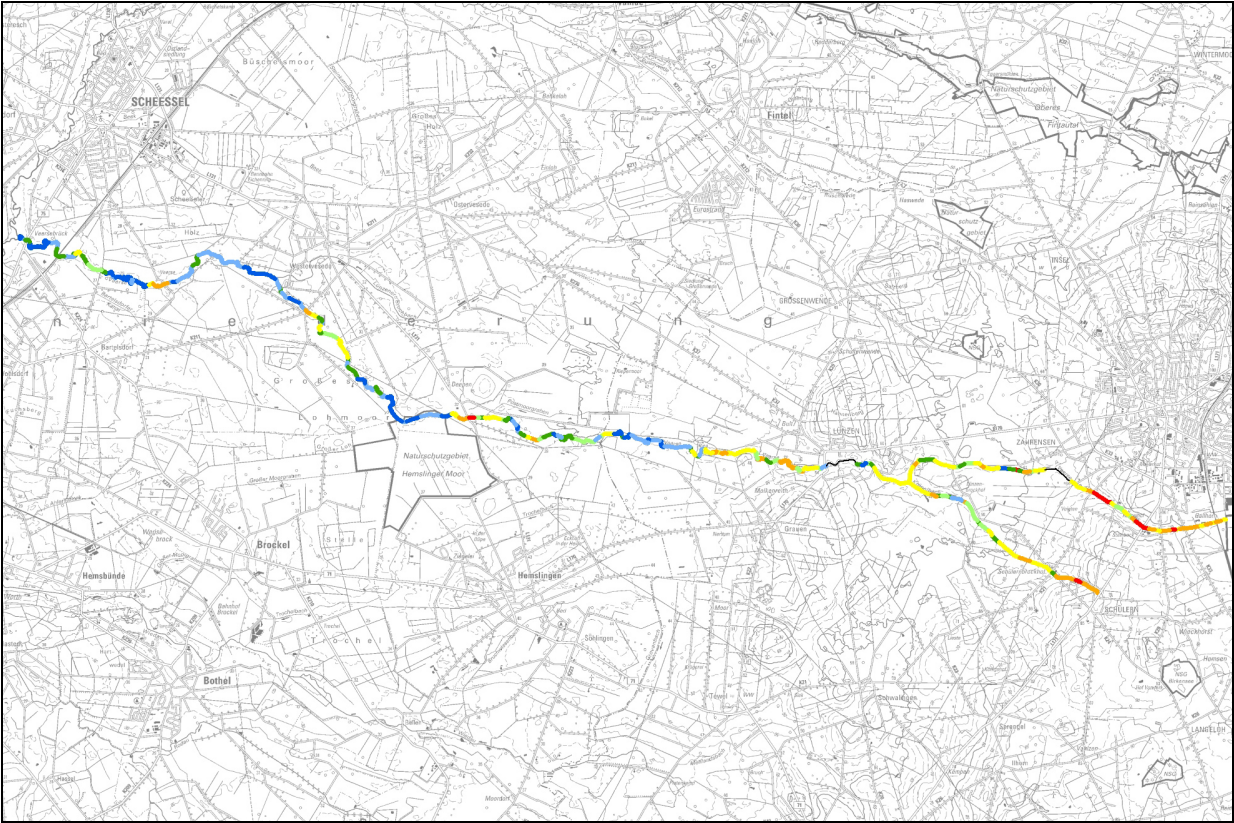
Strukturveränderung des Gewässerumfeldes bezogen auf den WK gesamt (km und %)

Das Umland ist meist durch Weidewirtschaft, aber auch durch Brachflächen und Wald geprägt. Die Nutzung geht z.T. direkt bis an den Uferbereich heran.

In einem Gewässerkorridor mit Randstreifen bestünde die Möglichkeit der weiteren naturnahen eigendynamischen Gewässerentwicklung (6.6). Die umliegenden und bei einer Höherlegung der Sohle auch wieder überfluteten Auebereiche könnten weitere positive Effekte auf die gewässerökologische Qualität der Veen- und Wierdijk legen.
