WK 24015 Lünzener Bruchbach

Gesamtbewertung Detailstrukturkartierung (DSK)

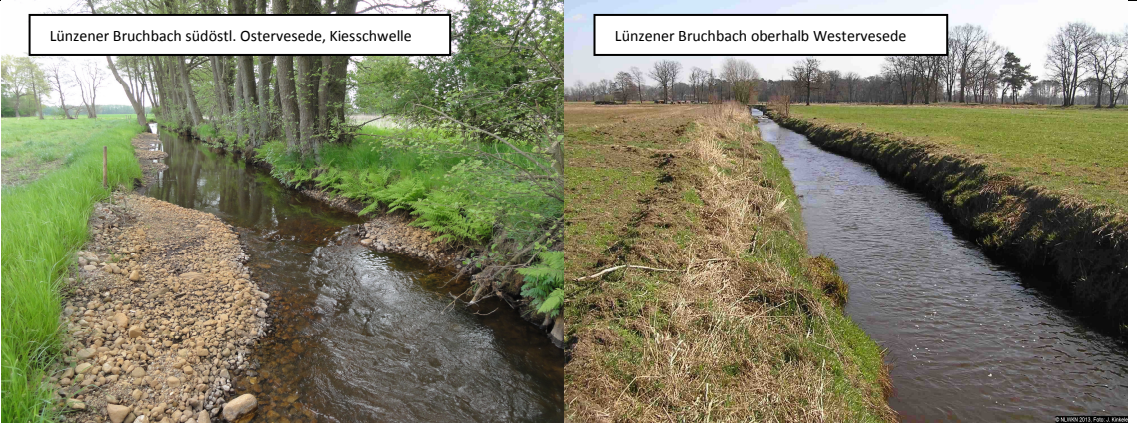
Dier Gewässerstruktur des Lünzener Bruchbaches ist geprägt durch seine offene Lage, wenig Gehölze direkt am Gewässer, Sandsohle und kaum Randstreifen. Unterhalb von Großenwede wird ein nicht standortgerechter Nadelforst durchflossen. Im mittleren Abschnitt sind auf großer Strecke sich aktuell entwickelnde strukturelle FGE-Maßnahmen durchgeführt, im Unterlauf zahlreiche kleinere Wehre und Sohlabstürze zurückgebaut worden.

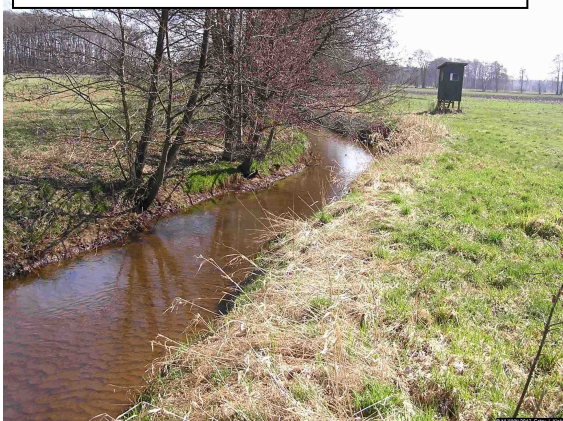
Lünzener Bruchbach oberhalb Siedlung Großenwede, sandige Sohle

**Maßnahmen** zur Aufwertung der Sohlstrukturen (5.1/5.2/ 6.1/6.2), d.h. Einbringen von Kies und Totholz mit positiven Effekten auch für die Tiefenvarianz und Strömungsdiversität sind in den Bereichen deutlicher bis vollständiger Veränderung vorrangig durchzuführen. Besonders die massive Sandfracht sollte weiter reduziert werden. Hierdurch sind Aufwertungen für die biologischen QE Fische und MZB zu erwarten.

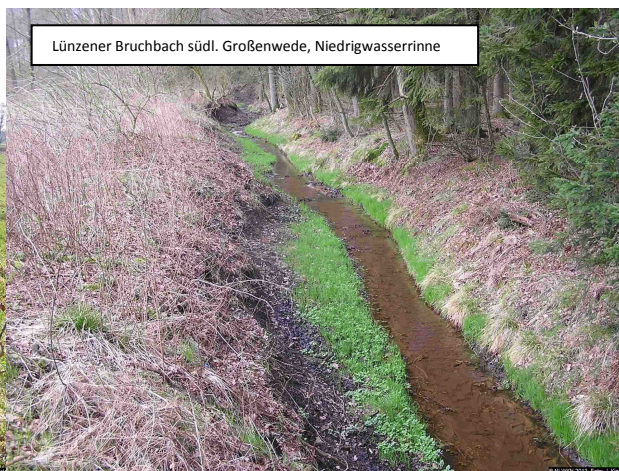
Lünzener Bruchbach südl. Großenwede, Niedrigwasserrinne
