WK 24074 Rodau

Gesamtbewertung Detailstrukturkartierung (DSK)

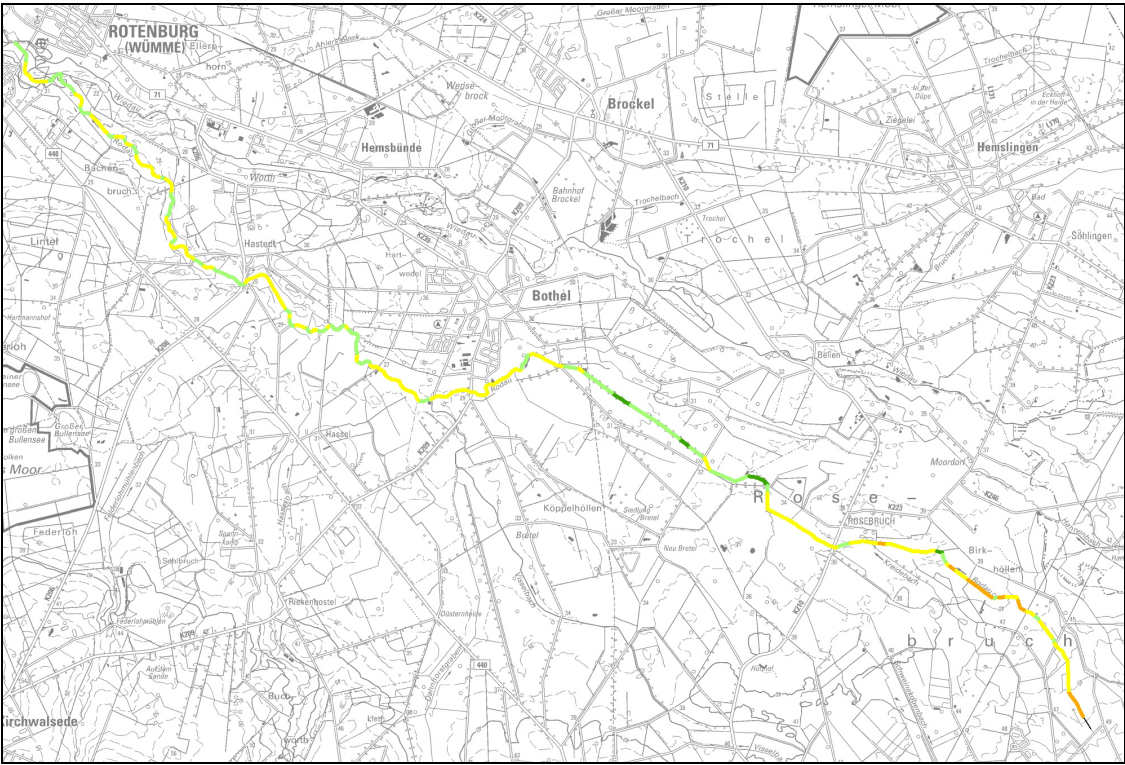
Die Rodau fließt fast ausschließlich durch landwirtschaftlich genutzte Flächen, so dass nur wenig sich selbstentwickelnde Abschnitte vorhanden sind. Primäres Problem, neben der Strukturarmut der Uferbereiche sind der Sandtrieb und die mangelnde ökologische Durchgängigkeit durch einige kleinere Sohlschwellen.

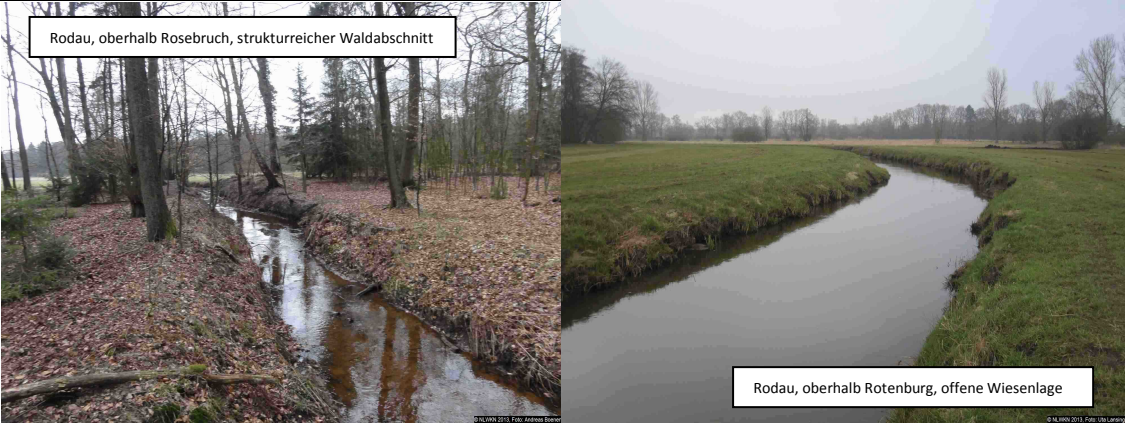
Rodau, oberhalb Rosebruch, strukturreicher Waldabschnitt

Rodau, oberhalb Rotenburg, offene Wiesenlage

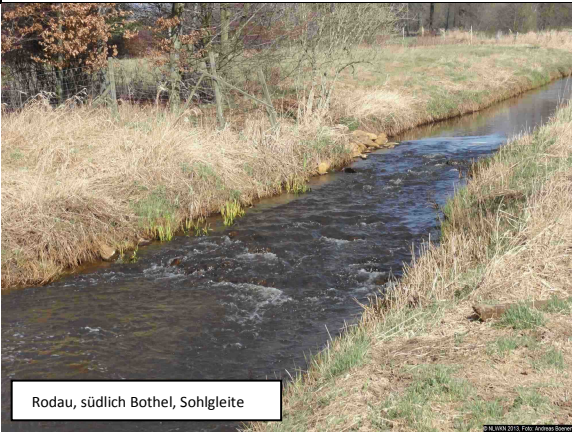
Rodau, südlich Bothel, Sohlgleite

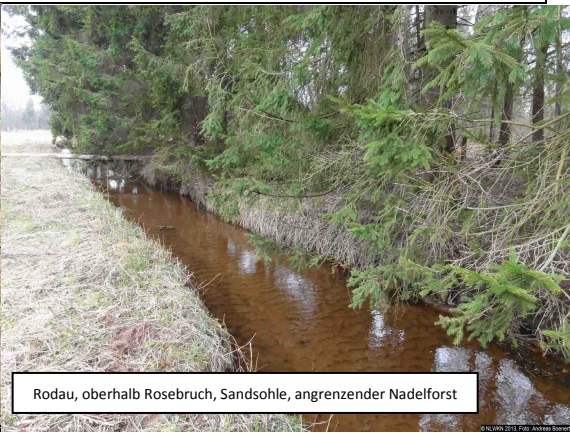
Rodau, oberhalb Rosebruch, Sandsohle, angrenzender Nadelforst

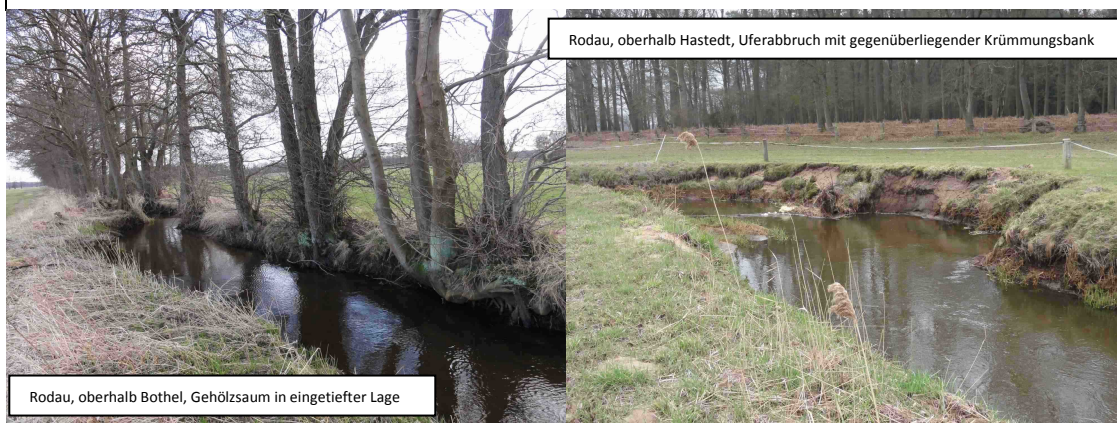
Rodau, oberhalb Hastedt, Uferabbruch mit gegenüberliegender Krümmungsbank

Rodau, oberhalb Bothel, Gehölzsaum in eingetiefter Lage

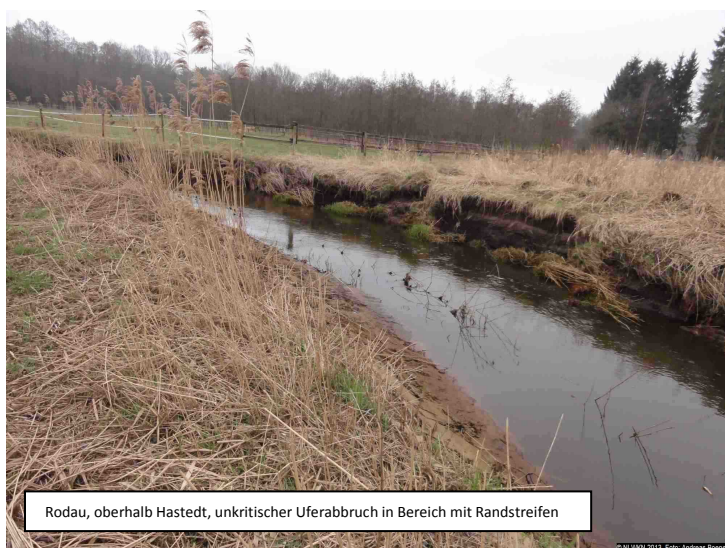
Rodau, oberhalb Hastedt, unkritischer Uferabbruch in Bereich mit Randstreifen
