WK 24078 Wieste Unterlauf

Gesamtbewertung Detailstrukturkartierung (DSK)

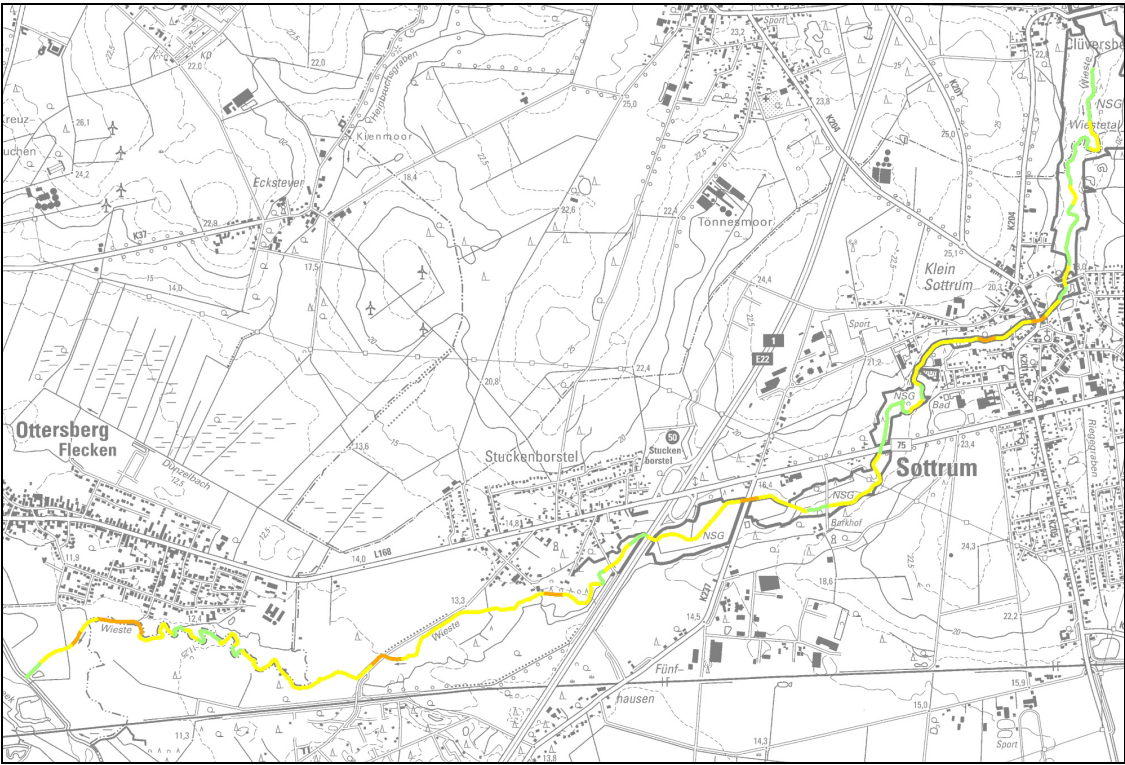
| DSK-Gesamtbewertung im WK gesamt (km und %) | | | | | | |
|---|---|---|---|---|---|---|
| Die Wieste ist in weiten Abschnitten stark bis sehr stark verändert. Die Ufer sind meist recht offen und eigendynamische Entwicklung ist kaum festzustellen. In Stuckenborstel an der Mühle ist die ökologische Durchgängigkeit noch massiv behindert. | | | | | | |

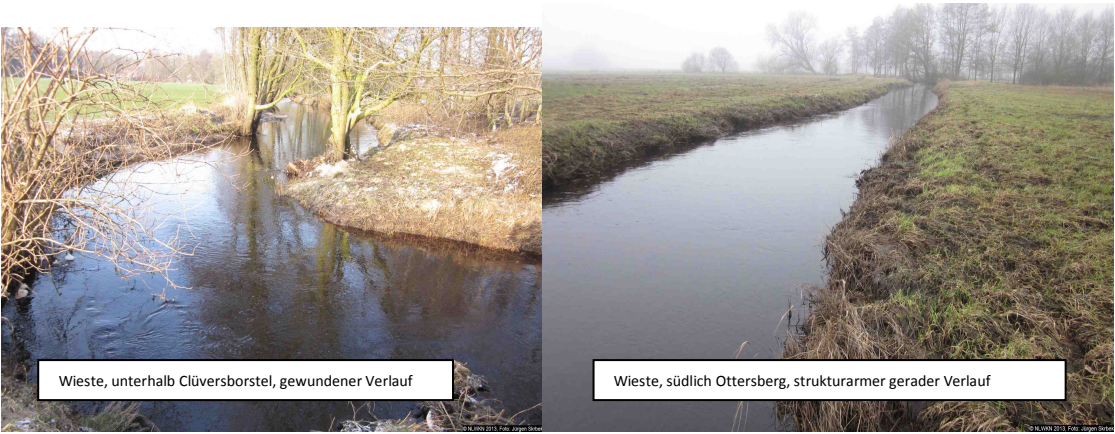
Wieste, unterhalb Clüversborstel, gewundener Verlauf

Wieste, südlich Ottersberg, strukturarmer gerader Verlauf

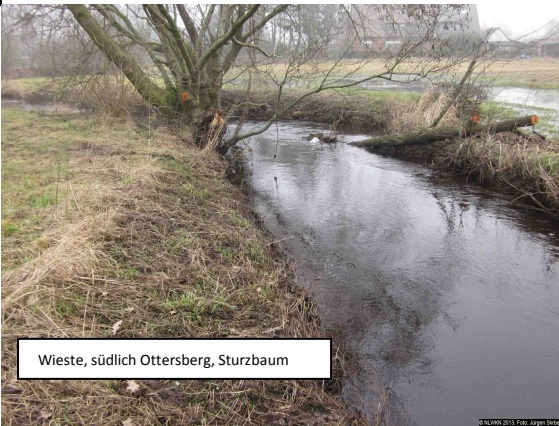
Wieste, südlich Ottersberg, Sturzbaum

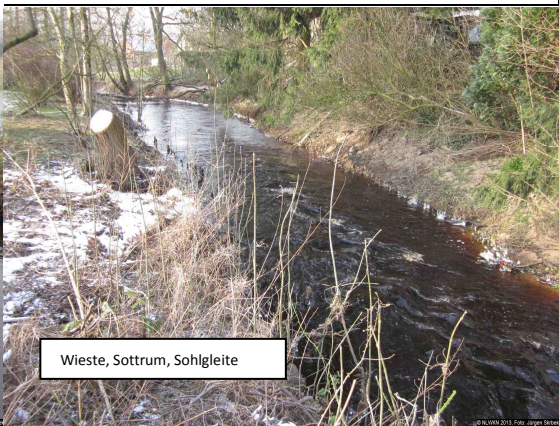
Wieste, Sottrum, Sohlgleite

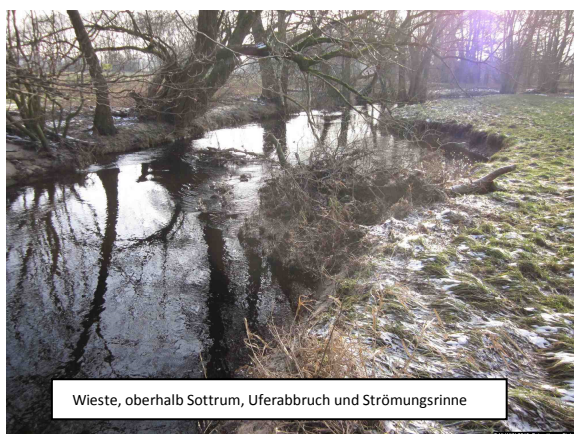
Wieste, oberhalb Sottrum, Uferabbruch und Strömungsrinne
