## II. Hauptproblematik für die Verfehlung des guten Zustandes des WK 25055

## WK 25055 Aue + Zuflüsse

## Gesamtbewertung Detailstrukturkartierung (DSK)

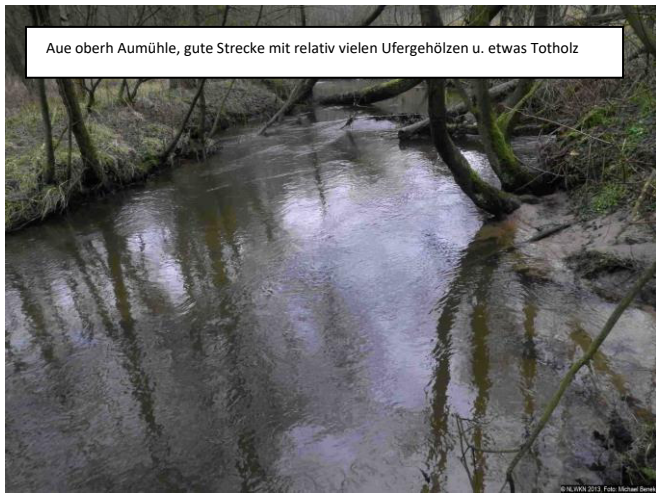
Aue oberh Aumühle, gute Strecke mit relativ vielen Ufergehölzen u. etwas Totholz

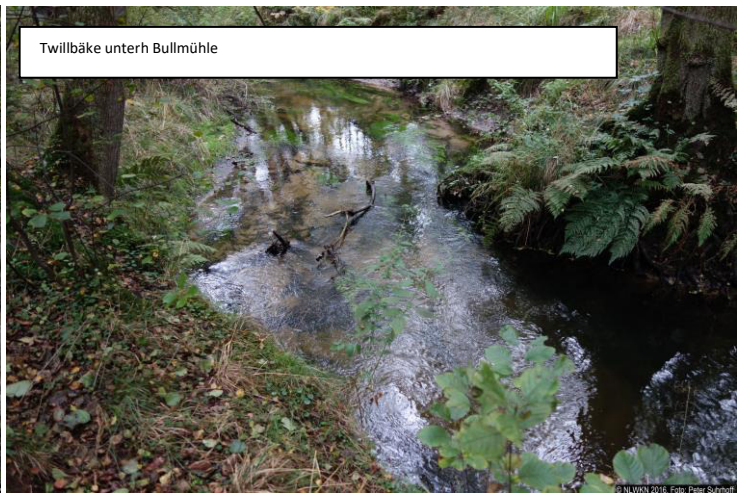
Twillbäke unterh Bullmühle

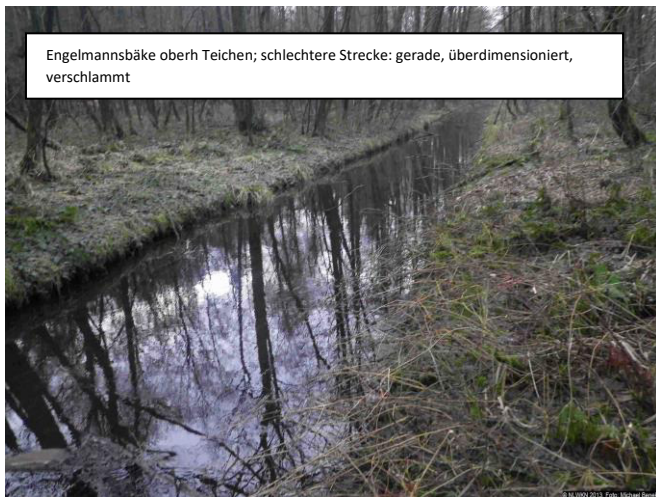
Engelmannsbäke oberh Teichen; schlechtere Strecke: gerade, überdimensioniert, verschlamm

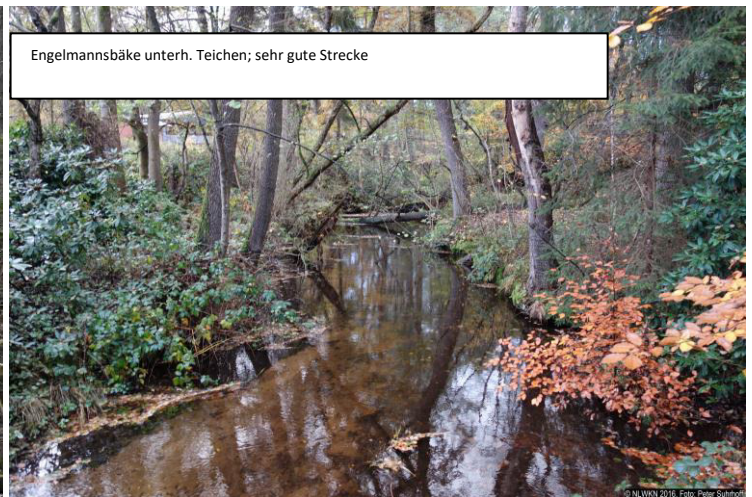
Engelmannsbäke unterh. Teichen; sehr gute Strecke

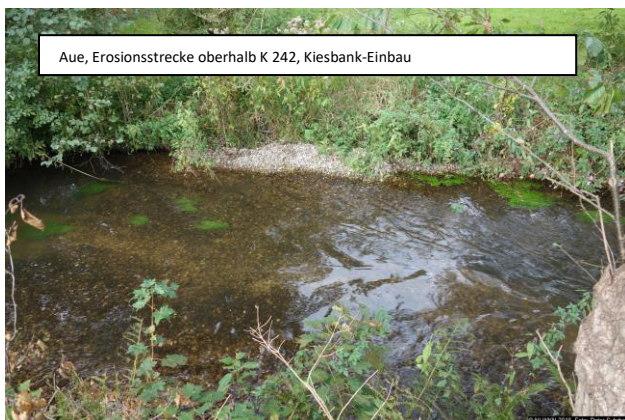
Aue, Erosionsstrecke oberhalb K 242, Kiesbank-Einbau

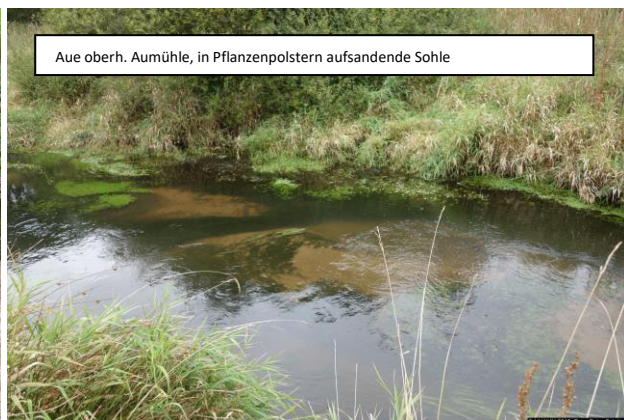
Aue oberh. Aumühle, in Pflanzenpolstern aufsandende Sohle
