## Stammdaten

## Zusammenfassung der Handlungsempfehlungen

## Defizitanalyse mit Handlungsempfehlungen für Maßnahmen

## WK 25102 Natenstedter Beeke

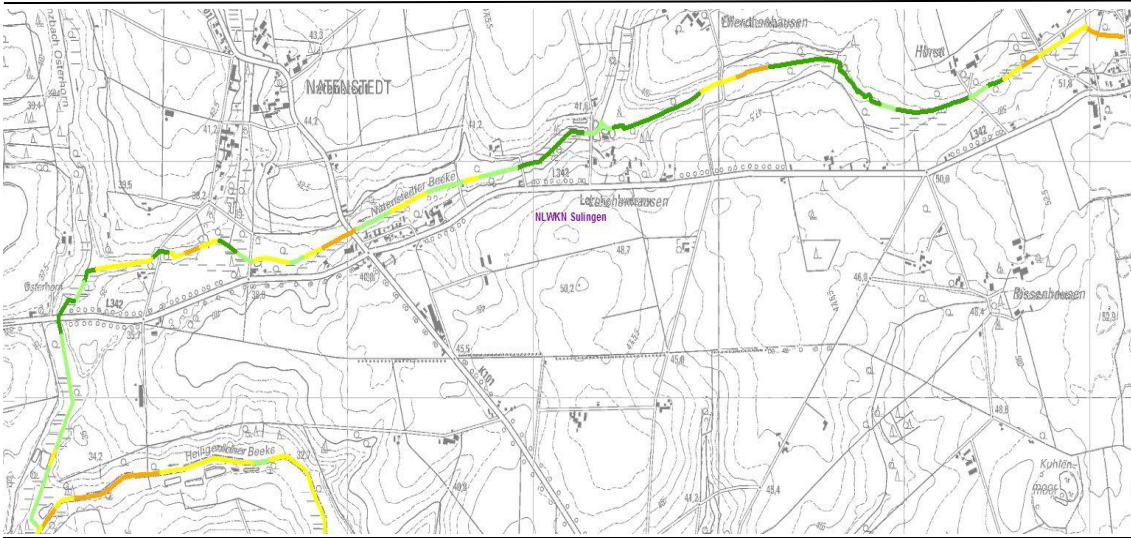
## Gesamtbewertung Detailstrukturkartierung (DSK)

Die Gewässerstruktur der Natenstedter Beeke ist mäßig bis sehr stark verändert. Sie ist durchgehend begradigt und teilweise überdimensioniert. Teile des Mittellaufes fließen durch einen Erlenbruchwald, so dass die Struktur hier größtenteils nur mäßig verändert ist. Ursprünglich handelt es sich bei der Natenstedter Beeke um einen kiesgeprägten Tieflandbach (FG 16), somit eigentlich um den dynamischsten Gewässertyp des Tieflandes. Mehrere Rohrdurchlässe im Gewässerverlauf behindern die Durchgängigkeit und sollten umgestaltet werden.

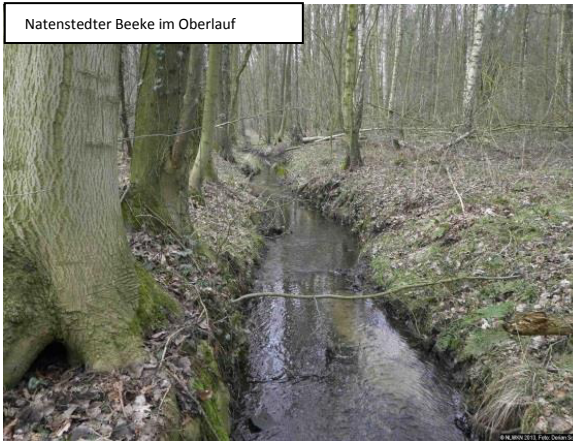
Natenstedter Beeke im Oberlauf

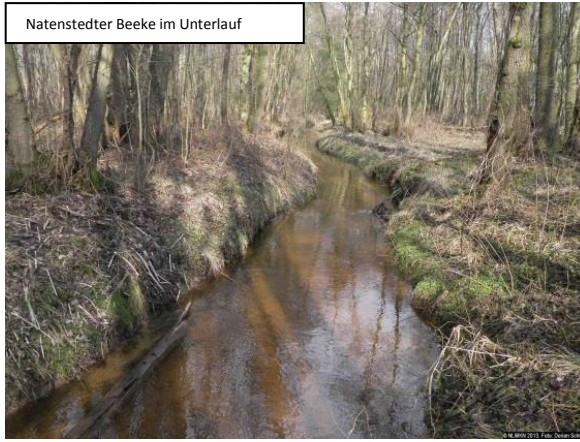
Natenstedter Beeke im Unterlauf

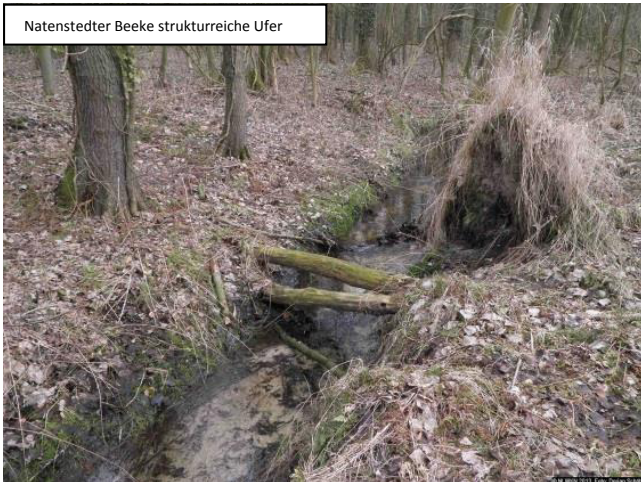
Natenstedter Beeke strukturreiche Ufer

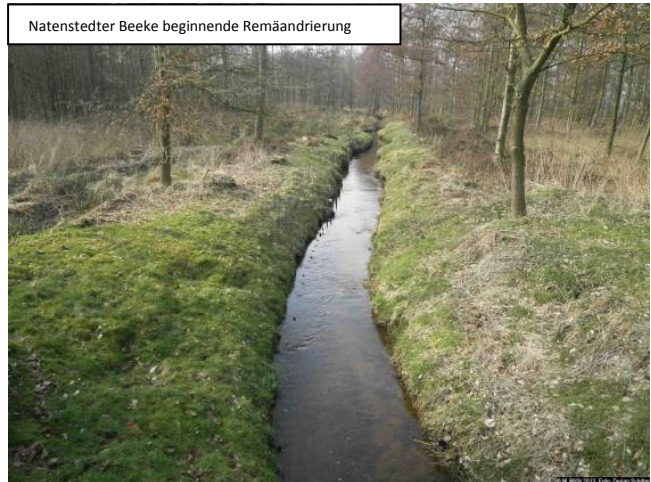
Natenstedter Beeke beginnende Remäandrierung
