| Bearbeitungsgebiet | 27 Jeetzel |
| Alte Wasserkörper Nr. | 27001 |

WK 27001    Wustrower Dumme (Oberlauf)

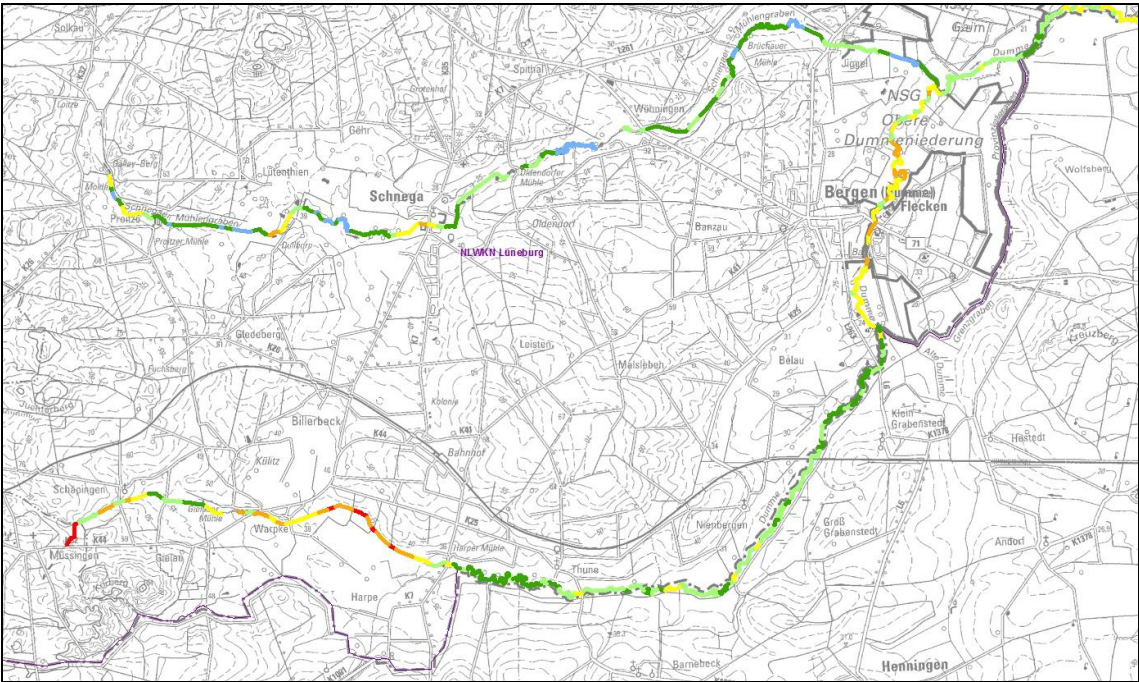
Gesamtbewertung Detailstrukturkartierung (DSK)

| DSK-Gesamtbewertung im WK gesamt (km und %) | | | | | | |
|---|---|---|---|---|---|---|
| Die Struktur ist am ehemaligen innerdeutschen Grenzstreifen (Grünes Band) überwiegend mäßig bis deutlich verändert. Die übrigen Abschnitte weisen eine schlechtere Bewertung auf. Vitalisierungsmaßnahmen im eigenen Profil (M 3.2) und die Reduzierung von Sandeinträgen (6.1/6.2) können die Bewertung durch die biologischen QE positiv beeinflussen. | | | | | | |

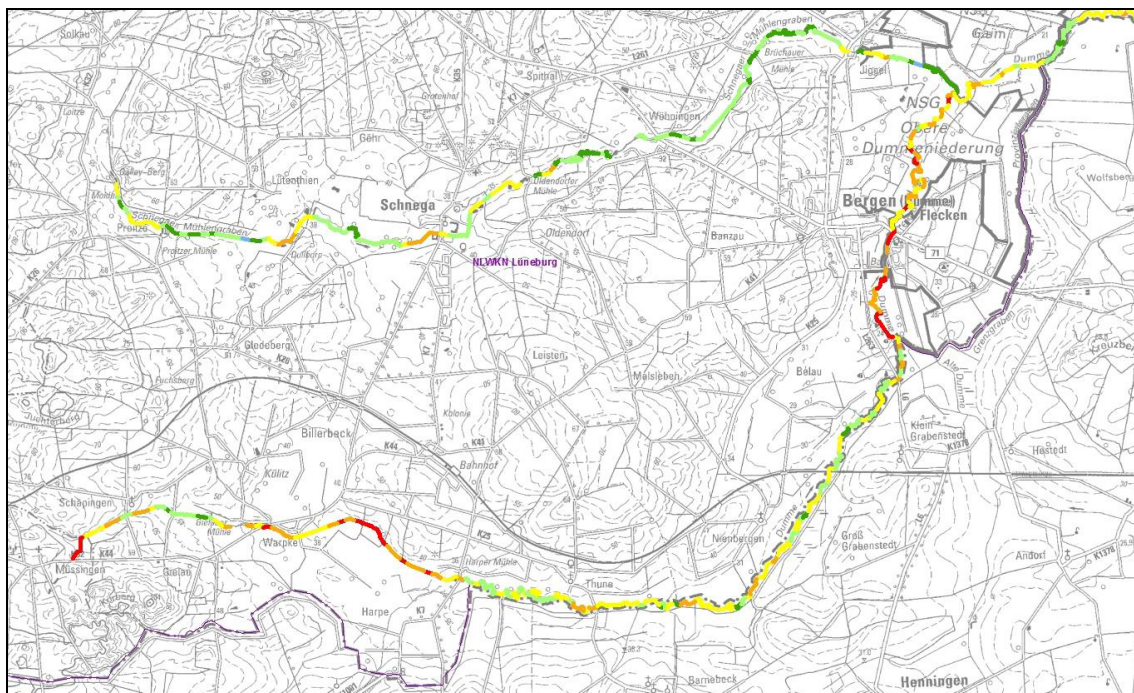
## Bewertung Gewässerstruktur Sohle

Die Struktur der Sohle ist bis auf einige wenige Abschnitte deutlich bis vollständig verändert. Sandtrieb wirkt sich negativ auf die QE Makrozoobenthos und Fische aus. Durch den Einbau von Kies und Totholz (5.1/5.2) und die Anlage von Gewässerrandstreifen und ggf. Sandfängen (6.1/6.2/6.6) kann dem entgegengewirkt werden.

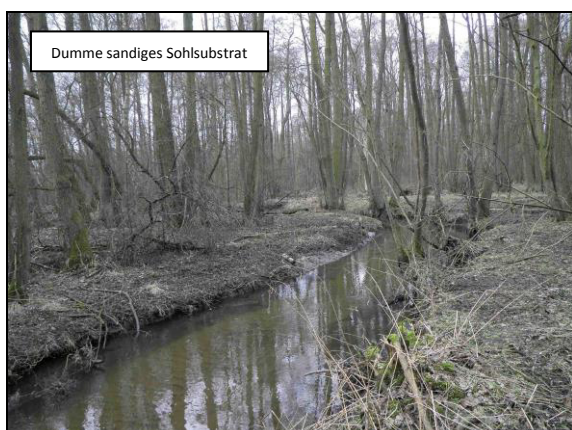
Dumme sandiges Sohlsubstrat

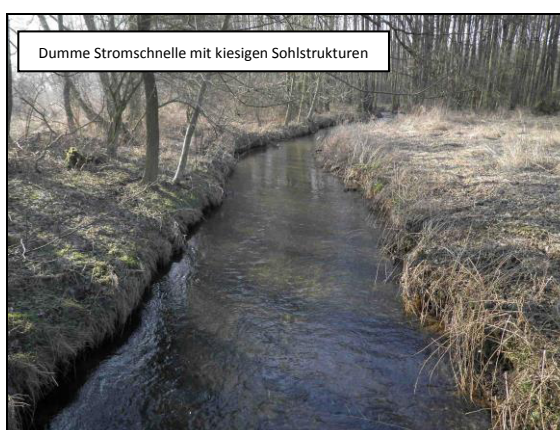
Dumme Stromschnelle mit kiesigen Sohlstrukturen

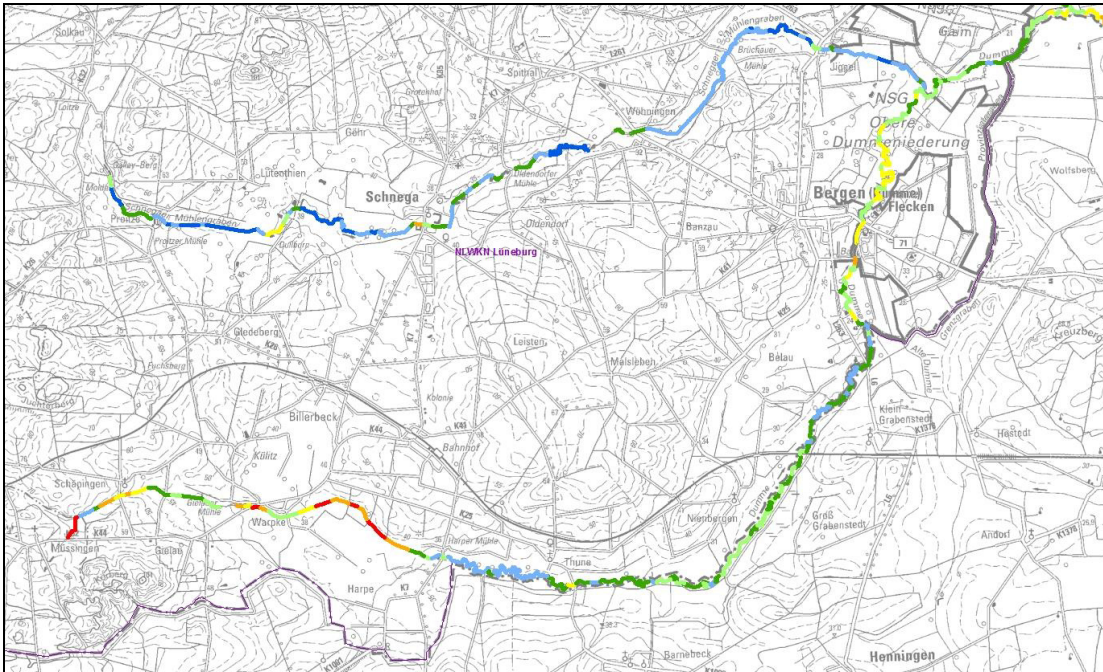
## Bewertung Gewässerstruktur Ufer

Im Oberlauf sind die Ufer auf erheblicher Streckenlänge stark bis vollständig verändert. Vielfach fehlen hier Ufergehölze (4.1) und Gewässerrandstreifen (6.6). Im Bereich des „Grünen Bandes“ dagegen sind noch überwiegend gering bis mäßig veränderte Uferstrukturen anzutreffen. Strukturreiche Ufer bilden die Grundlage für eine artenreiche Fisch- und Makrozoobenthos-Fauna.

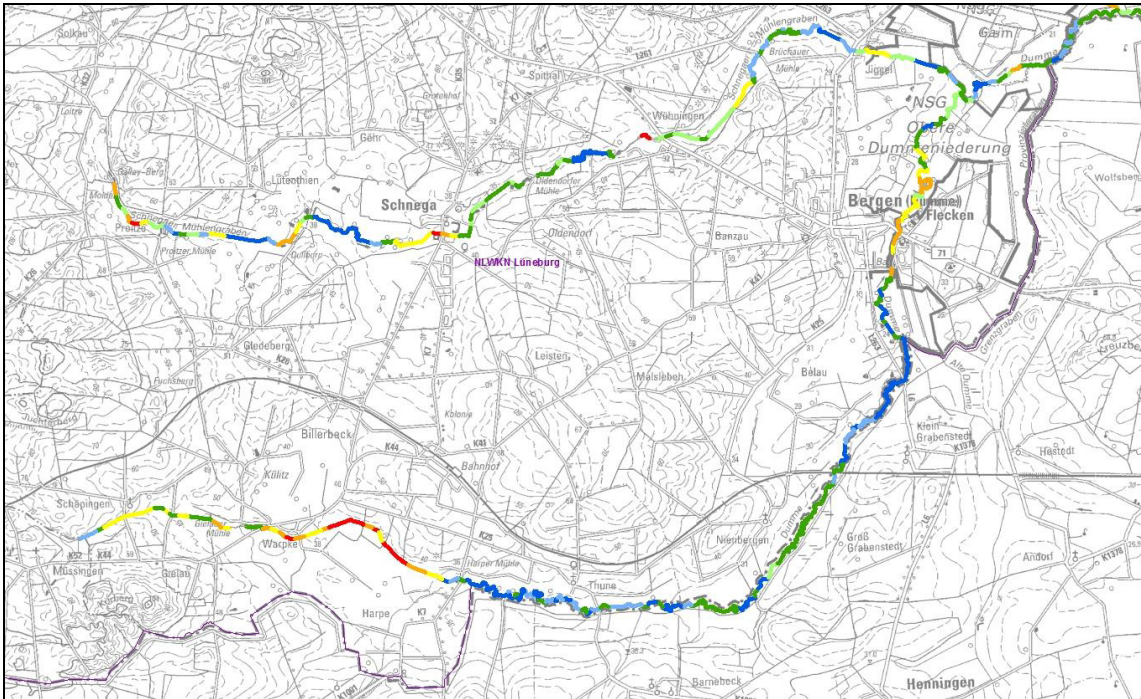
Die Zweiteilung der Struktur des Gewässerumfeldes wird hier besonders deutlich. Die Aue außerhalb des „Grünen Bandes“ wird meist landwirtschaftlich genutzt. Maßnahmen zur Auenentwicklung (8.2) und die Anlage von Gewässerrandstreifen (6.6) können hier u.a. die Sandeinträge reduzieren und zur Aufwertung aller biologischer QE (Fische, Makrozoobenthos, Diatomeen und Makrophyten) führen.
