| Bearbeitungsgebiet | 27 Jeetzel |

WK 27005 Clenzer Bach

Gesamtbewertung Detailstrukturkartierung (DSK)

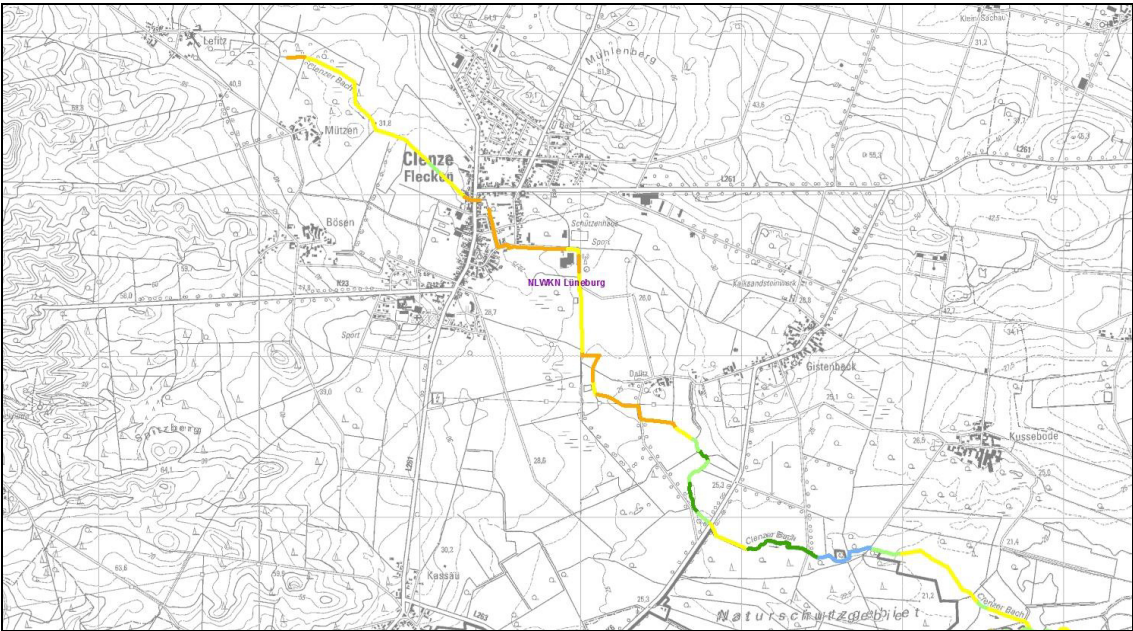
Die Gewässerstruktur ist überwiegend stark bis sehr stark verändert. Im unteren Mittellauf ist im Bereich eines Bruchwaldes noch ein gering veränderter Abschnitt erhalten. Sandeinträge, Verschlammung, Begradigung und Eintiefung (2.4/2.5/3.2) sowie Wasserdefizite im Oberlauf sind Ursachen dieser Bewertung und wirken sich negativ auf die biologischen QE Fische, MZB und MP aus.

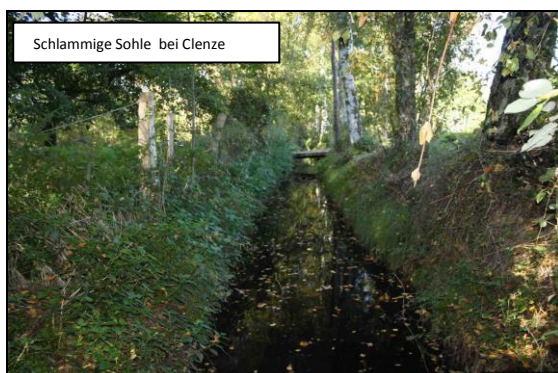
Schlammige Sohle bei Clenze

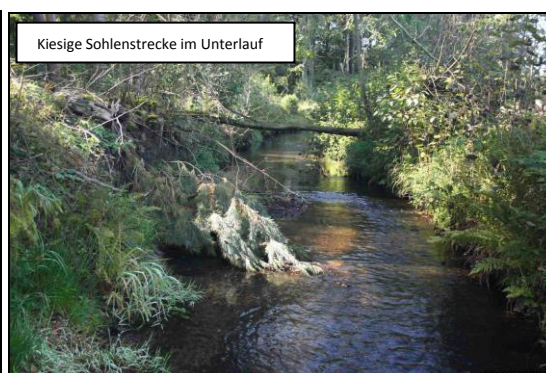
Kiesige Sohlenstrecke im Unterlauf

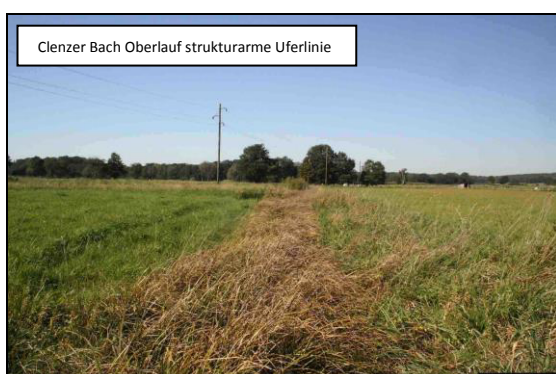
Clenzer Bach Oberlauf strukturarmer Uferlinie

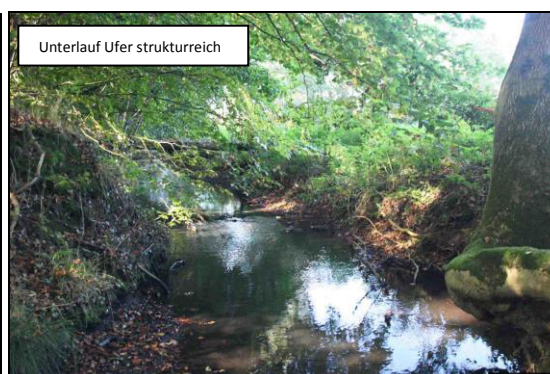
Unterlauf Ufer strukturreich
