## Stammdaten

| Bearbeitungsgebiet | 27 Jeetzel |

## WK 27026 Kateminer Mühlenbach, Pommoisseler Gr., Ventschauer Bach

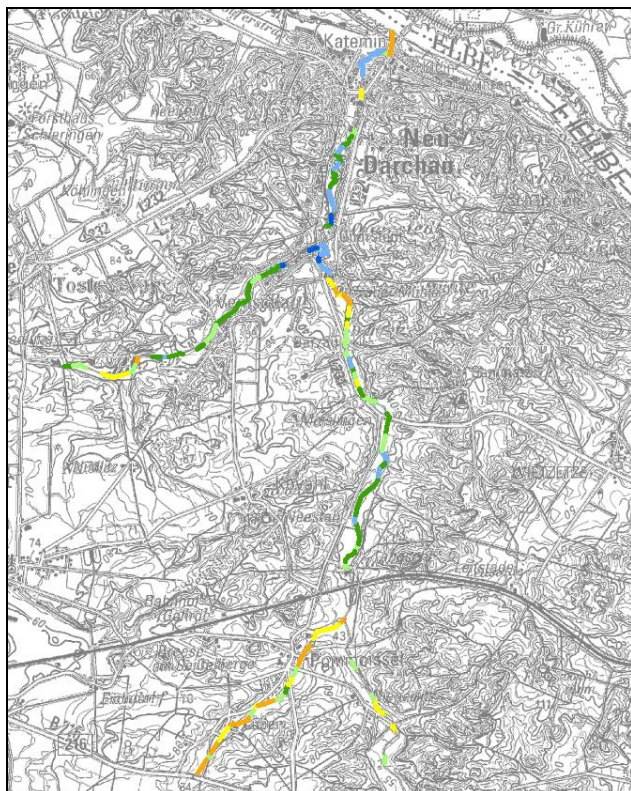
## Gesamtbewertung Detailstrukturkartierung (DSK)

Der Oberlauf des Kateminer Mühlenbachs wird durch starkes Wasserdefizit mit zeitweisem Trockenfallen geprägt. Unterhalb Tangsehl hat das Gewässer streckenweise noch Referenzcharakter für einen kiesgeprägten Tieflandbach (LAWA-Typ 16). Vitalisierungsmaßnahmen im eigenen Profil (3.1) können hier die Bewertung durch die biologischen QE, insbesondere das mit „mäßig“ bewertete Makrozoobenthos, positiv beeinflussen.

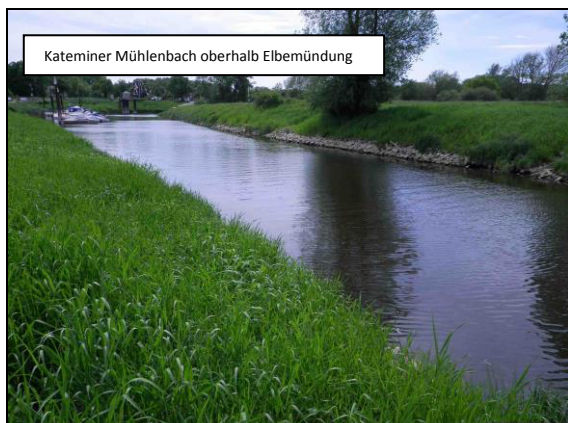
Kateminer Mühlenbach oberhalb Elbemündung

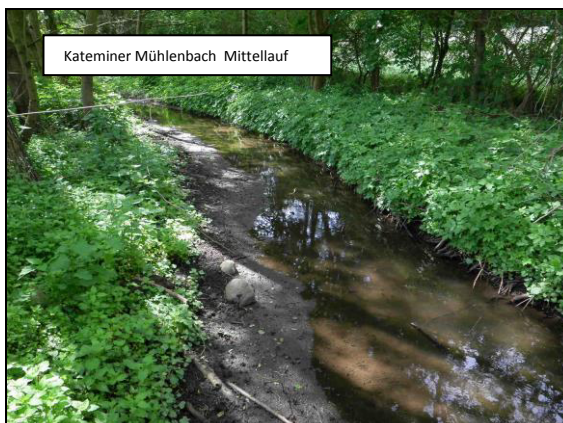
Kateminer Mühlenbach Mittellauf

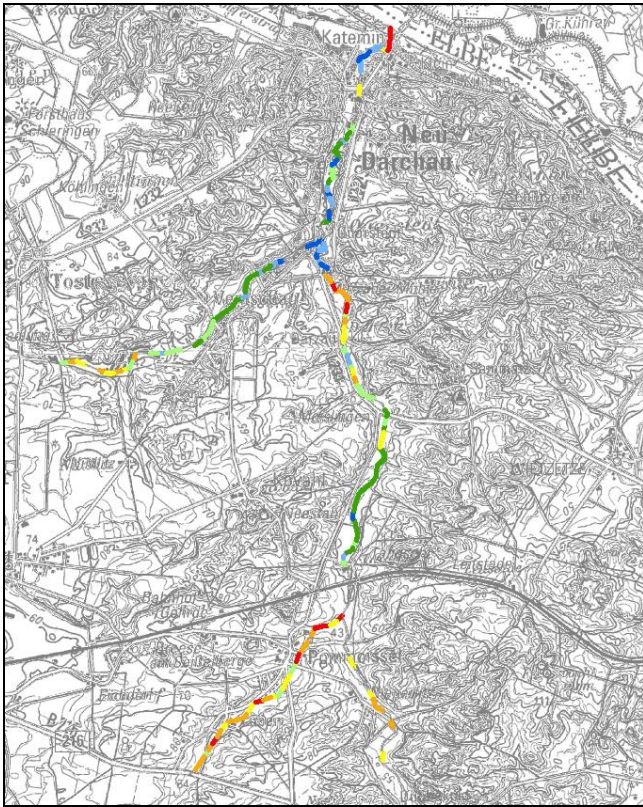
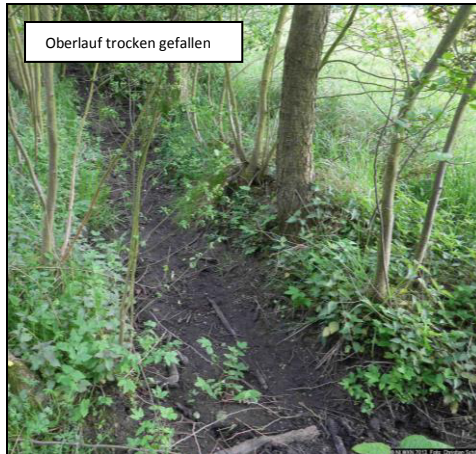
## Bewertung Gewässerstruktur Sohle

Die Struktur der Sohle wird stark durch die Wasserführung geprägt. Die trockenfallenden Abschnitte sind vielfach verschlammmt, während bei ausreichender Wasserführung im Unterlauf noch unveränderte Strecken, mit kiesiger Sohle anzutreffen sind. Sand- und Feinsedimenteinträge wirken sich negativ auf die biologischen QE aus. Profileinengungen (2.5) können bei Wasserdefiziten durch Erhöhung der Schleppkraft dem entgegen wirken.

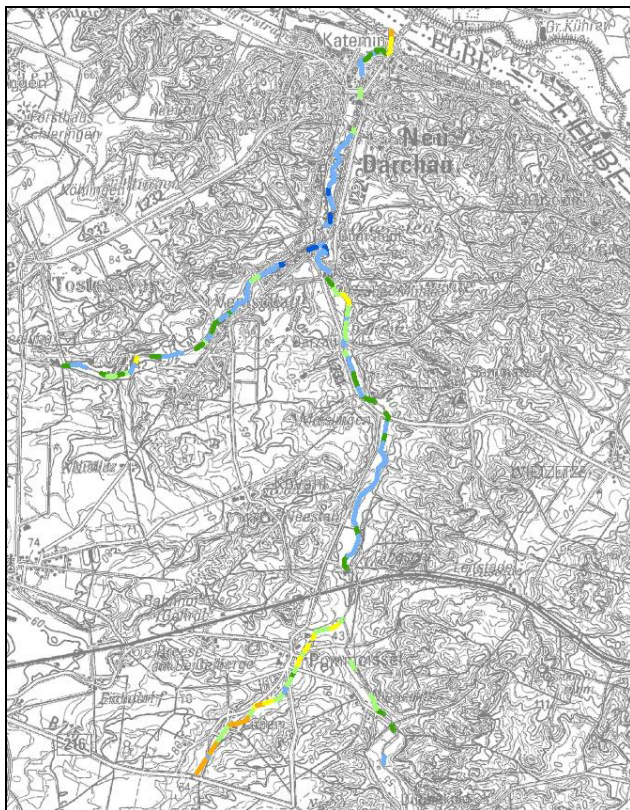
## Bewertung Gewässerstruktur Ufer

Die Ufer sind überwiegend naturnah ausgebildet. Ufergehölze und Gewässerrandstreifen bewirken diese Strukturvielfalt. Strukturreiche Ufer bilden die Grundlage für eine artenreiche Fisch- und Makrozoobenthos-Fauna. Ein lichter Ufergehölzsaum (4.1) fördert die Ausbreitung eines typgerechten Makrophyten-Bestandes.

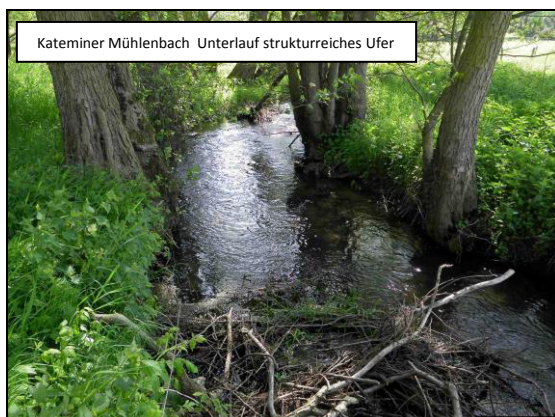
Kateminer Mühlenbach Unterlauf strukturreiches Ufer

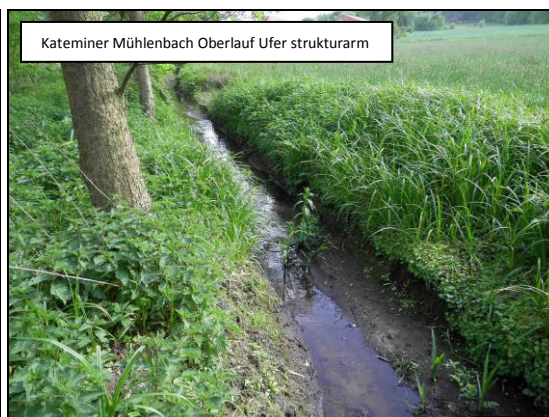
Kateminer Mühlenbach Oberlauf Ufer strukturarm

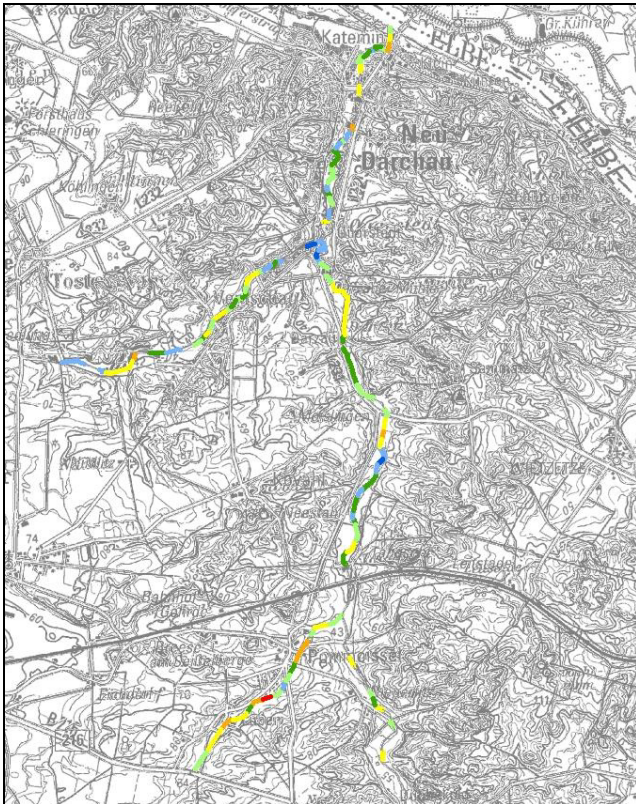
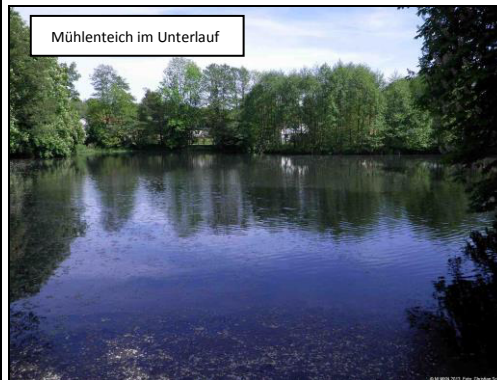
## Strukturveränderung des Gewässerumfeldes bezogen auf den WK gesamt (km und %, nur 65 % des WKs kartiert)

Das Gewässerumfeld besteht überwiegend aus Wald und Ackerflächen. Maßnahmen zur Auenentwicklung (8.2) können u.a. die Sand-, Feinsediment- und Nährstoffeinträge reduzieren und zur Aufwertung der biologischen QE (Fische, Makrozoobenthos, Diatomeen und Makrophyten) führen.
