## WK 27031 Jeetzel-Kanal (Lüchow - Lüggau)

### Gesamtbewertung Detailstrukturkartierung (DSK)

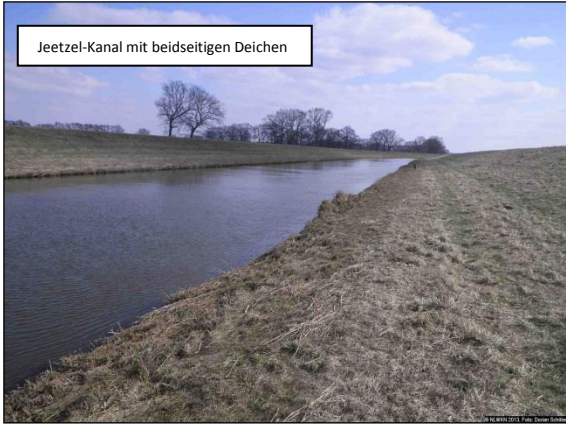
Der WK ist ein künstlicher breiter Kanal, ausgelegt für die Ableitung von Hochwässern. Dementsprechend ist die Gewässerstruktur zu 99 % sehr stark verändert. Stauwehre regulieren den Wasserstand. Ein Teil des Wassers wird unterhalb von Lüchow in den ursprünglichen Gewässerlauf, die Alte Jeetzel, abgeleitet. Diese Bedingungen wirken sich negativ auf die aquatische Fließgewässer-Biozönose aus.

Jeetzel-Kanal mit beidseitigen Deichen

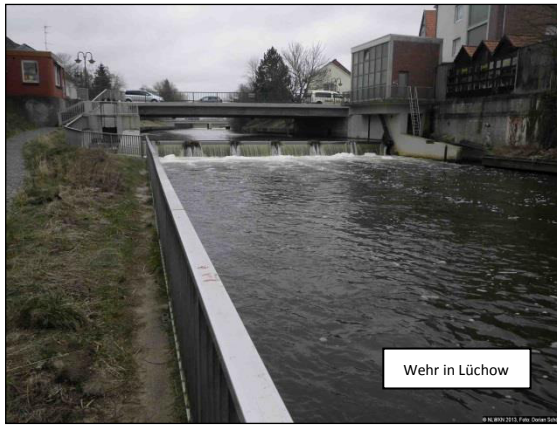
Wehr in Lüchow

Die lineare Durchgängigkeit insbesondere für Fische ist an den Wehren zu optimieren und unabhängig von den Wasserständen jederzeit zu gewährleisten. Dies gilt insbesondere im Hinblick auf das in Sachsen-Anhalt im Oberlauf der Jeetzel laufende Projekt zur Wiederansiedlung der Meerforelle ("Jeetzel-Lachs").

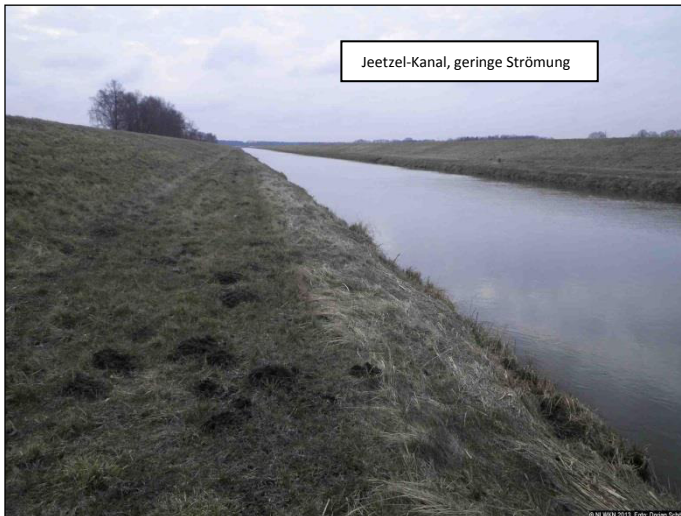
Jeetzel-Kanal, geringe Strömung

Die Struktur der Sohle ist überwiegend sehr stark verändert. Geringe Strömung und reduzierte Wasserführung führen zur Ablagerung von Feinsedimenten. Es ist zu prüfen, ob durch Einbringen von Totholz ohne Abflussbehinderung (5.2) positive Effekte auch für die Tiefenvarianz und Strömungsdiversität erzielt werden können.

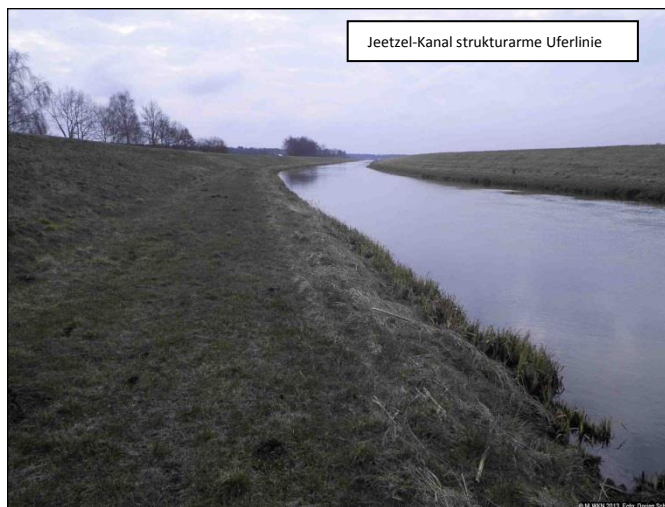
Die Struktur des Ufers ist fast durchgehend sehr stark verändert. Aufgrund der Standsicherheit der angrenzenden Deiche ist eine Ufersicherung durch Faschinen und Schüttsteine notwendig. Maßnahmen zur Aufwertung der Uferstrukturen, insbesondere die Entwicklung eines durchgehenden Röhrichtsbaus (4.2), sind erstrebenswert. Hierdurch sind Aufwertungen für die biologischen QE Fische, MZB und MP zu erwarten.
