## WK 28016 Luhe (Unterlauf)

### Gesamtbewertung Detailstrukturkartierung (DSK)

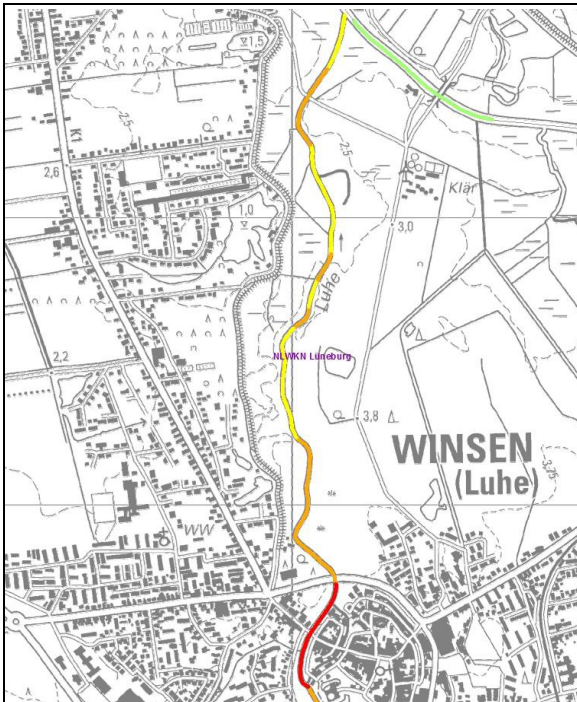
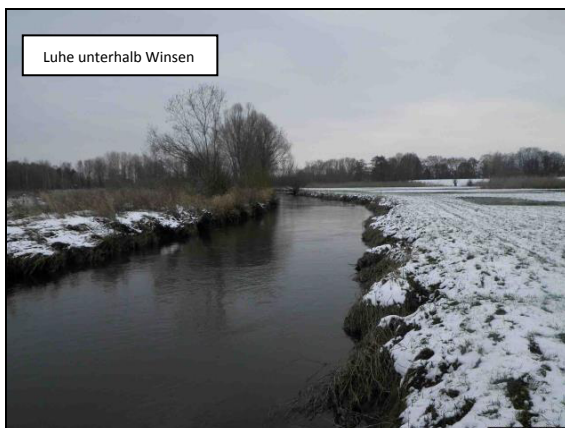
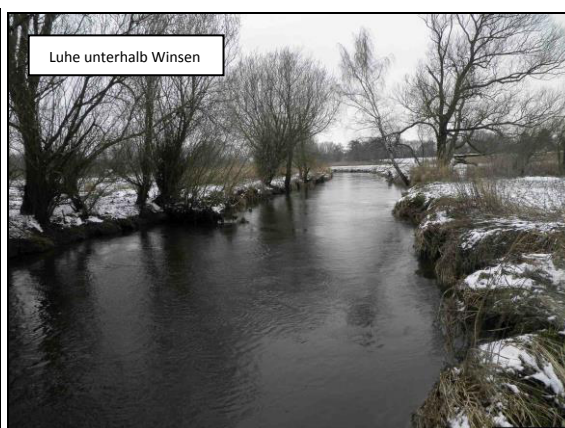
Der WK wird stark durch den in den letzten Jahren deutlich erhöhten Tidehub geprägt. Die schwankenden Wasserstände wirken sich negativ auf die aquatische Biozönose, insbesondere die QE Makrophyten, aus. Unveränderte bis deutlich veränderte Abschnitte fehlen. Die Struktur des Wks ist stark bis sehr stark, in der Ortslage der Stadt Winsen sogar vollständig verändert.

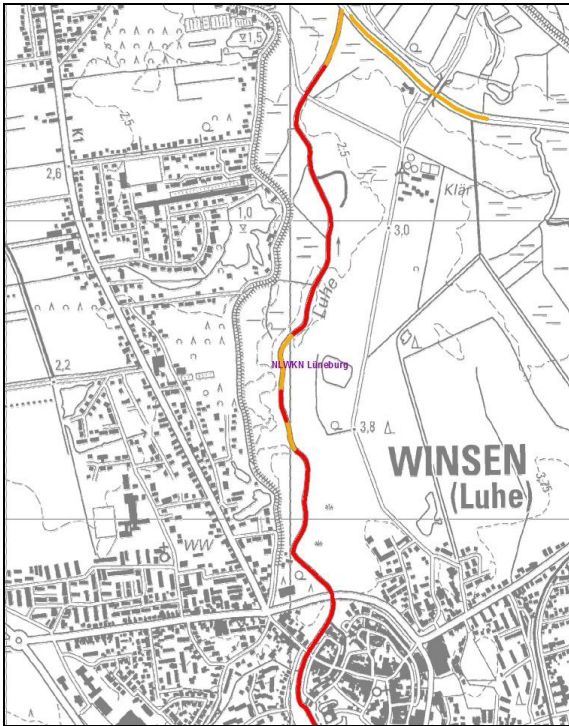
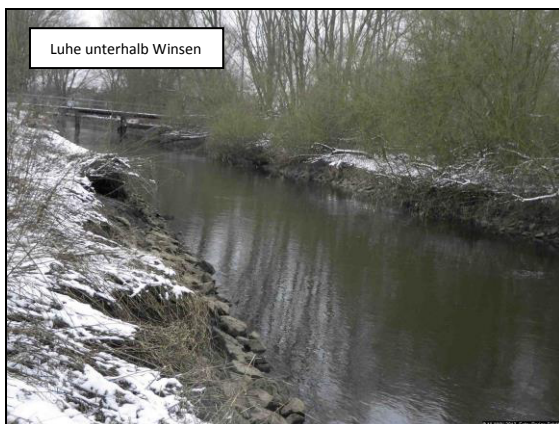
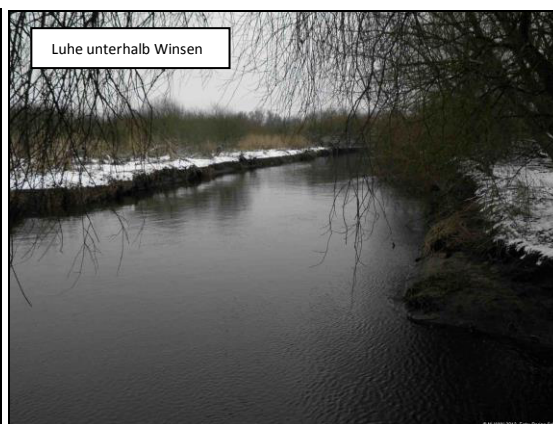
## Bewertung Gewässerstruktur Sohle

Die Struktur der Sohle ist überwiegend vollständig verändert. Es ist zu prüfen ob durch Einbau von Grundswellen den negativen Auswirkungen des starken Tidehubs entgegengewirkt werden kann. Als weitere Maßnahme zur Aufwertung der Sohlstrukturen könnten durch Einbringen von Kies (5.1) positive Effekte auch für die Tiefenvarianz und Strömungsdiversität erzielt werden.

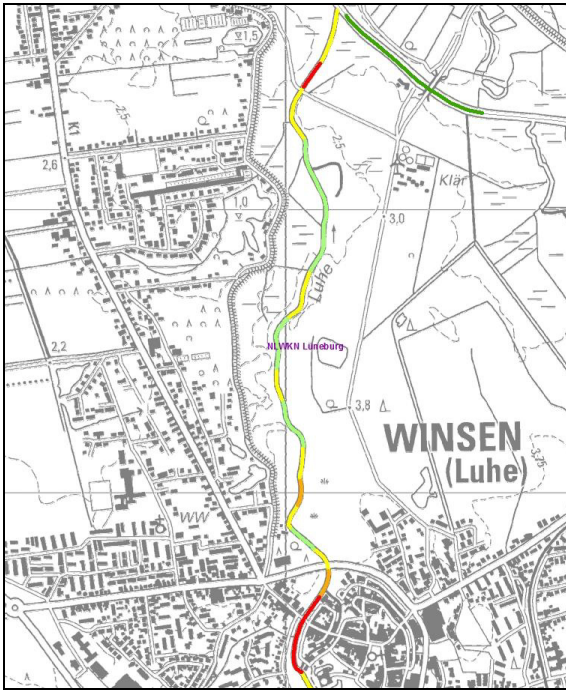
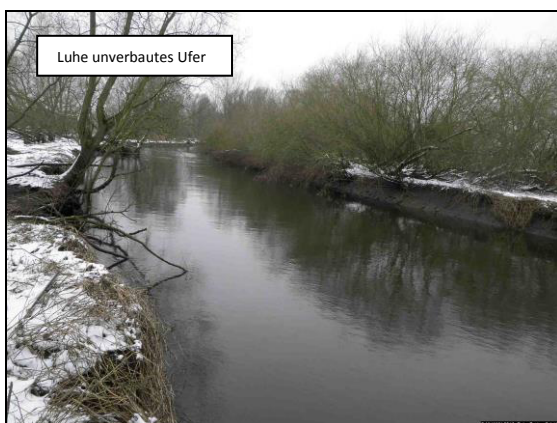
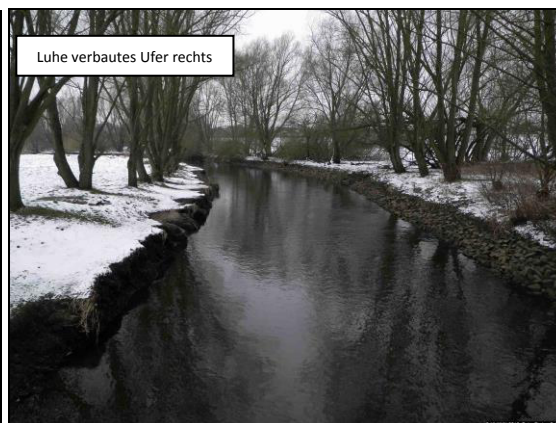
## Bewertung Gewässerstruktur Ufer

Die Struktur des Ufers ist durchgehend deutlich bis vollständig verändert. Maßnahmen zur Aufwertung der Uferstrukturen, Entwicklung eines durchgehenden Gehölz- und Röhrrichtsaums (4.2), sind erstrebenswert. Schüttsteine zur Ufersicherung sind nur in besonders gefährdeten Abschnitten einzubauen.

Hierdurch sind Aufwertungen für die biologischen QE Fische, MZB und MP zu erwarten.

Der Abschnitt in der Ortslage Winsen ist nachrangig zu bearbeiten.

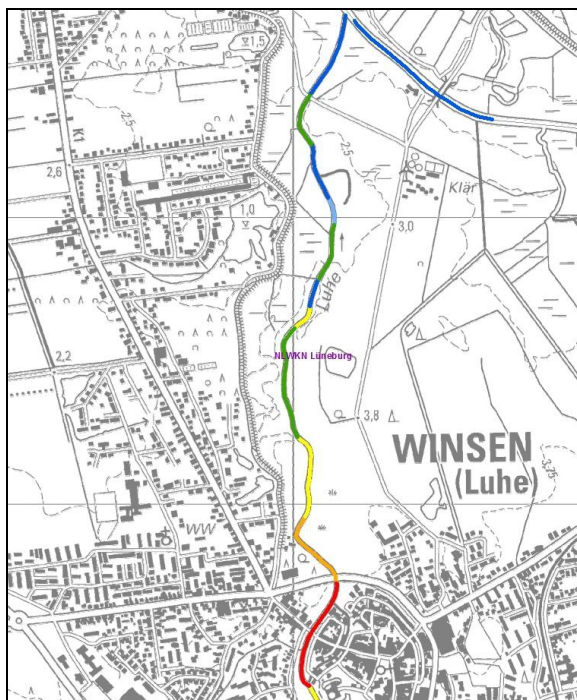
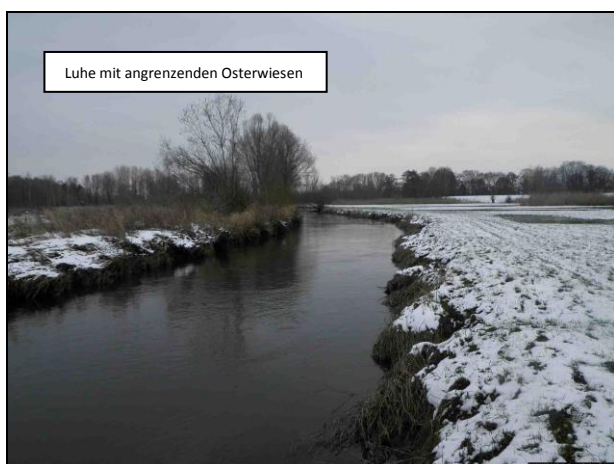
Strukturveränderung des Gewässerumfeldes bezogen auf den WK gesamt (km und %)

Der WK verläuft überwiegend durch ein extensiv genutztes Naturschutzgebiet. Daher ist die Struktur des Gewässerumfeldes zu 50 % unverändert bis mäßig verändert. Die Reaktivierung von Altgewässern (Altarmen und Altwässern) und der Rückbau von Uferreihen kann das Umfeld weiter aufwerten. Hierdurch sind insbesondere auch Aufwertungen für die biologischen QE Diatomeen zu erwarten. Maßnahmen im vollständig veränderten Abschnitt in der Stadt Winsen sollten nachrangig erfolgen.
