WK 28026   Lopau (Ober- u. Mittellauf), Ehlbeck

Gesamtbewertung Detailstrukturkartierung (DSK)

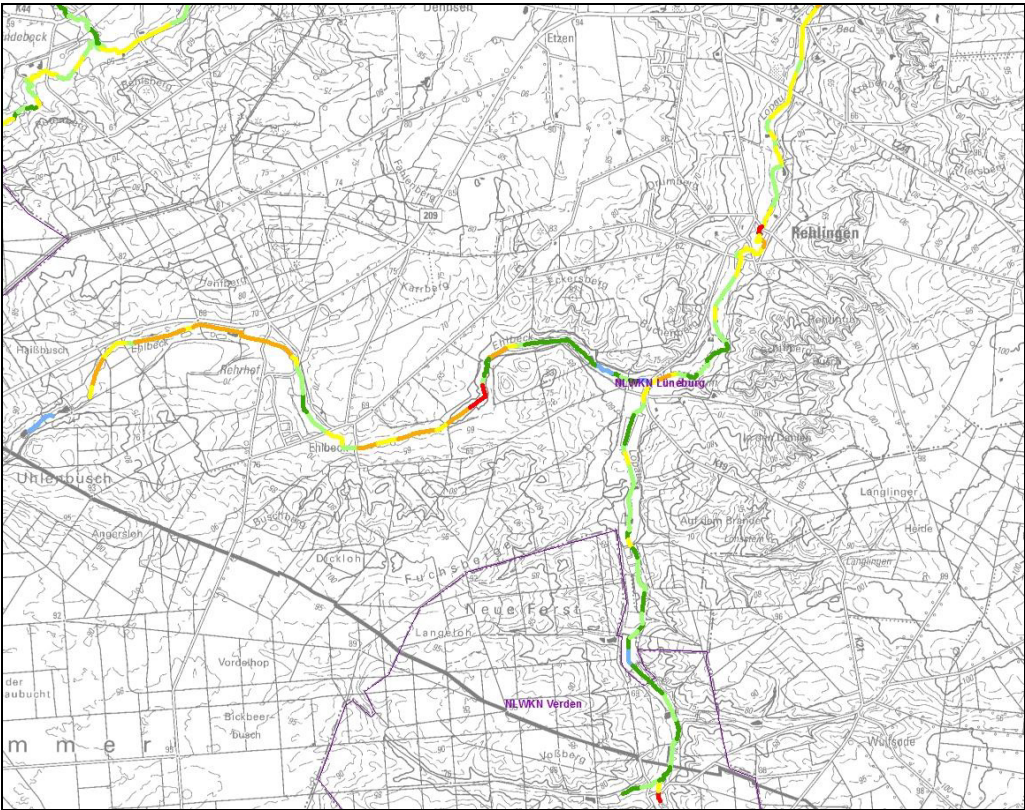
| DSK-Gesamtbewertung im WK gesamt (km und %) | | | | | | |
|---|---|---|---|---|---|---|
| Die Struktur der Ehlbeck ist überwiegend stark bis vollständig verändert. Bei der Lopau ist dieser Anteil deutlich geringer. Vitalisierungsmaßnahmen im eigenen Profil (M 3.2) und die Reduzierung von Sandeinträgen (6.1/6.2) können die Bewertung durch die biologischen QE, insbesondere das Makrozoobenthos und die Makrophyten, positiv beeinflussen. | | | | | | |

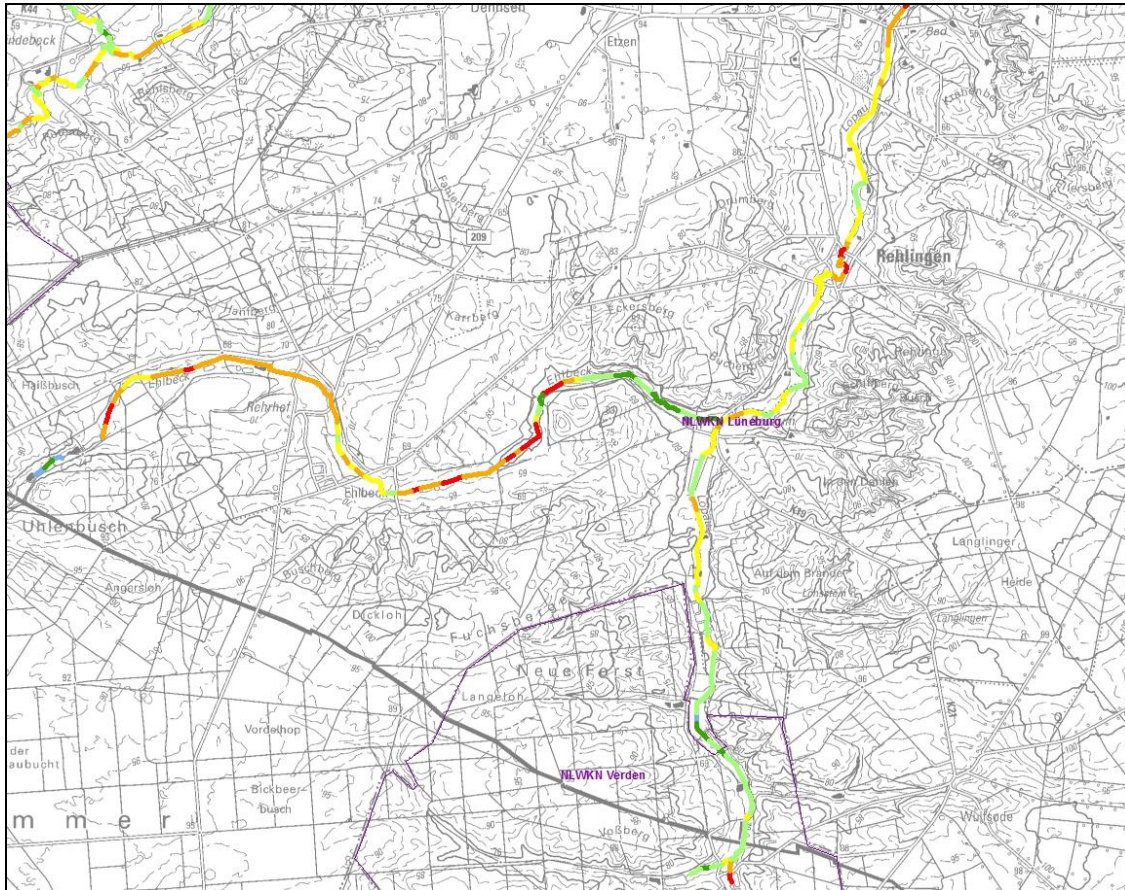
## Bewertung Gewässerstruktur Sohle

Die Struktur der Sohle ist bis auf einige wenige Abschnitte deutlich bis vollständig verändert. Sandtrieb wirkt sich negativ auf die QE Makrozoobenthos und Fische aus. Durch den Einbau von Kies und Totholz (5.1/5.2) und die Anlage von Gewässerrandstreifen und ggf. Sandfängen (6.1/6.2/6.6) kann dem entgegengewirkt werden.

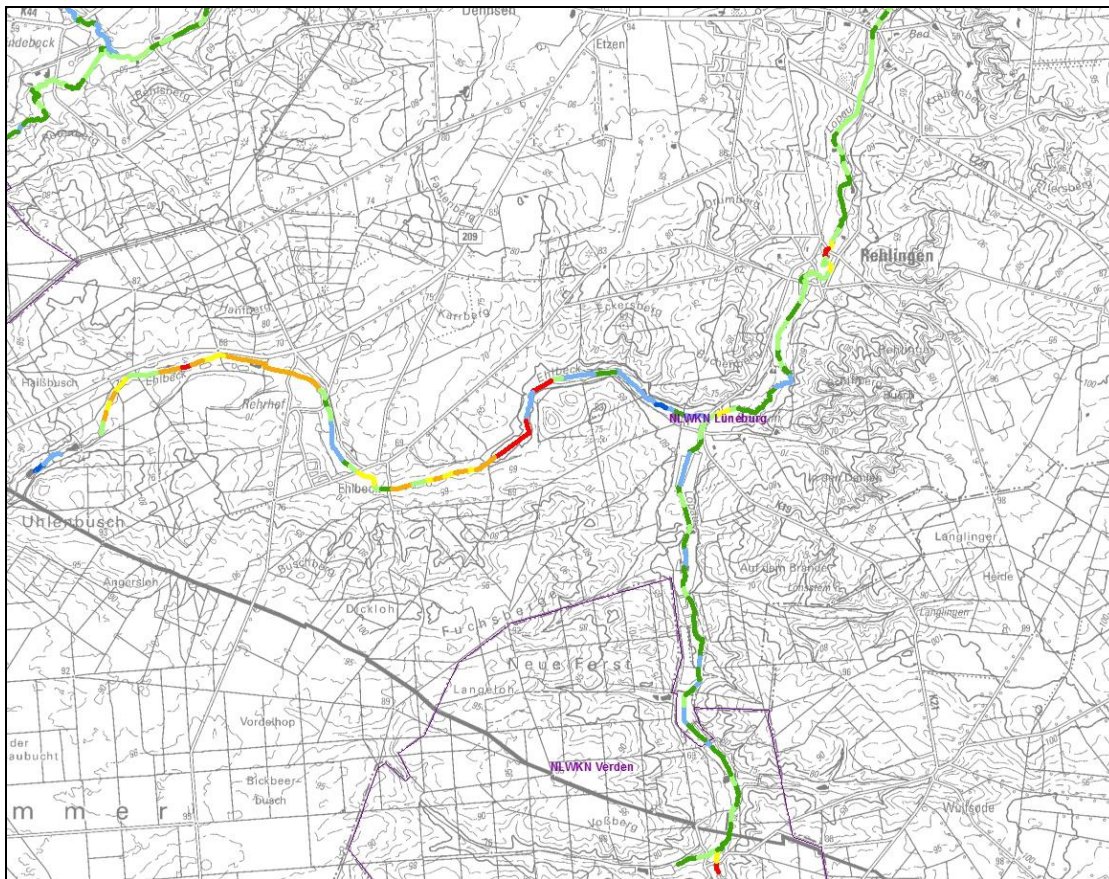
## Bewertung Gewässerstruktur Ufer

In der Ehlbeck sind die Ufer auf erheblicher Streckenlänge stark bis vollständig verändert. Vielfach fehlen hier Ufergehölze (4.1) und Gewässerrandstreifen (6.6). Die übrigen Gewässerabschnitte weisen dagegen noch überwiegend gering bis mäßig veränderte Uferstrukturen auf. Strukturreiche Ufer bilden die Grundlage für eine artenreiche Fisch- und Makrozoobenthos-Fauna.

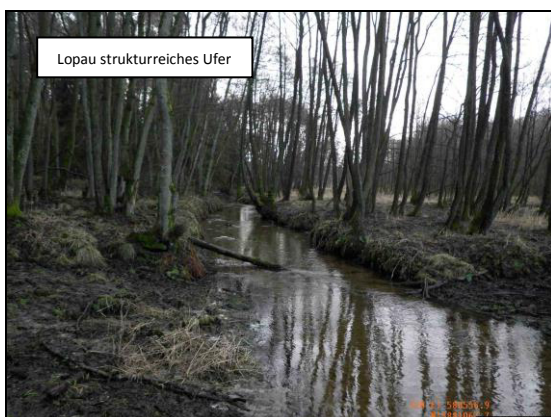
Lopau strukturreiches Ufer

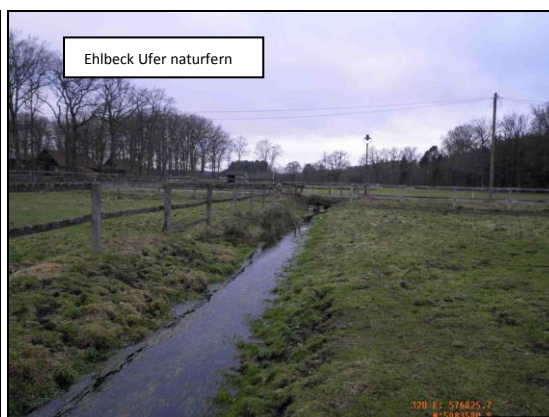
Ehlbeck Ufer naturfern

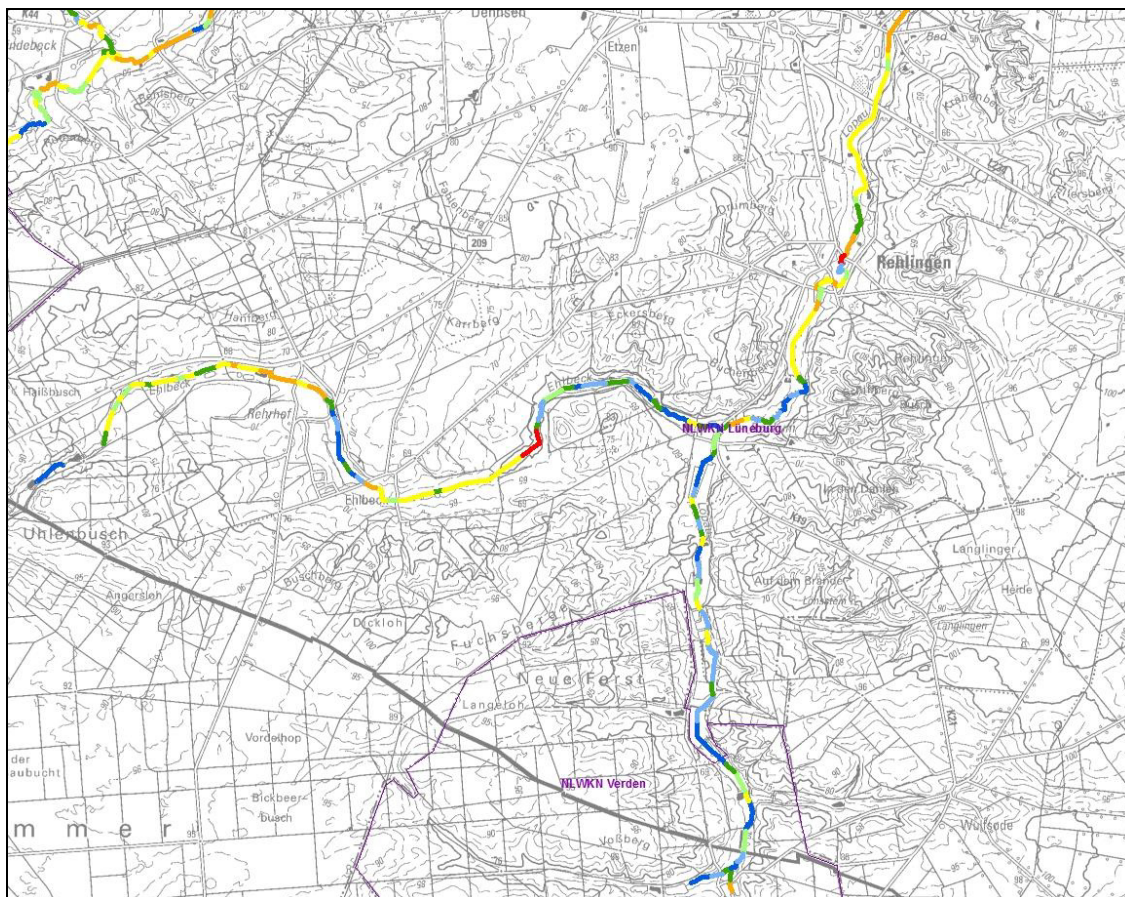
Strukturveränderung des Gewässerumfeldes bezogen auf den WK gesamt (km und %)

An der Ehlbeck und im unteren Abschnitt der Lopau ist die Struktur des Gewässerumfeldes oftmals stark verändert. Die Aue wird hier meist landwirtschaftlich genutzt. Maßnahmen zur Auenentwicklung (8.2) und die Anlage von Gewässerrandstreifen (6.6) können u.a. die Sandeinträge reduzieren und zur Aufwertung aller biologischer QE (Fische, Makrozoobenthos, Diatomeen und Makrophyten) führen.
