| Gewässertyp | 16 Kiesgeprägte Tieflandbäche |

WK 28032 Eitzener Bach

Gesamtbewertung Detailstrukturkartierung (DSK)

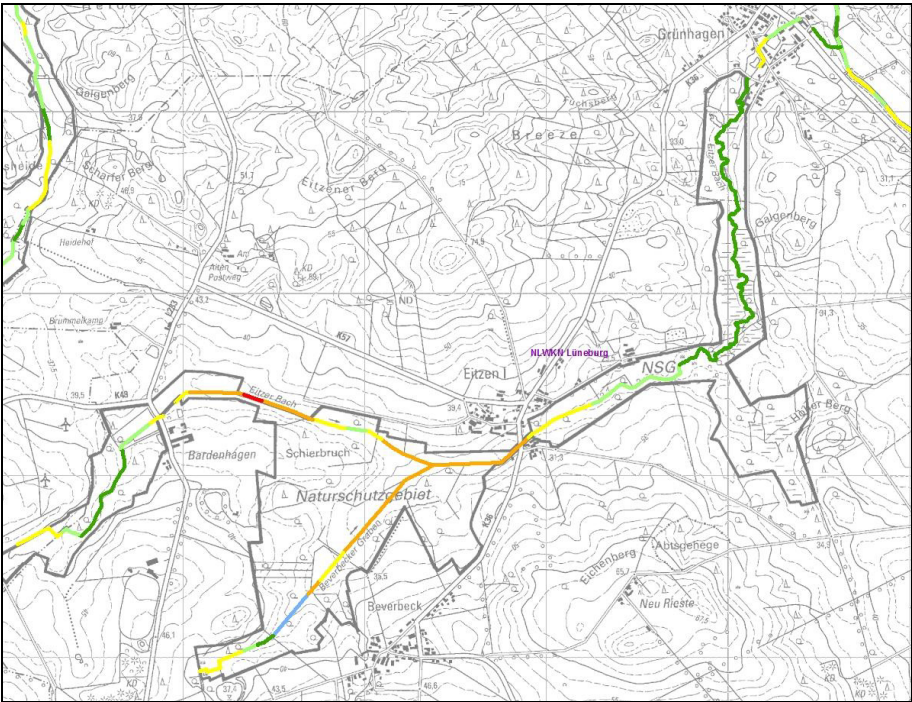
| DSK-Gesamtbewertung im WK gesamt (km und %) | | | | | | |
|---|---|---|---|---|---|---|
| <p>Die Strukturbewertung der Oberläufe zeigt überwiegend stark bis vollständig veränderte Abschnitte an. Im Sommer treten regelmäßig Wasserdefizite auf. Vitalisierungsmaßnahmen im eigenen Profil (M 3.2) und die Entwicklung eines naturnahen Ufersaum (4.1/6.6) können hier die Bewertung durch die biologischen QE, insbesondere das Makrozoobenthos und die Diatomeen, positiv beeinflussen. Der Mittel- und Unterlauf weist dagegen noch strukturreichere Abschnitte auf.</p> | | | | | | |

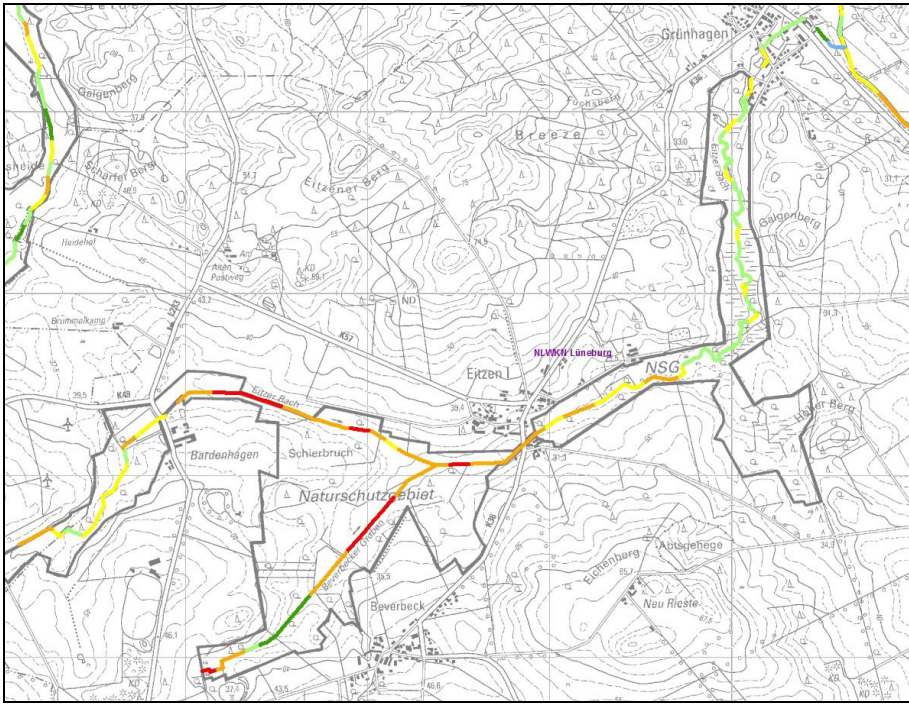
## Bewertung Gewässerstruktur Sohle

Die Struktur der Sohle ist fast durchgehend deutlich bis sehr stark verändert. Sandtrieb wirkt sich negativ auf die QE Makrozoobenthos und Fische aus. Durch den Einbau von Kies und Totholz (5.1/5.2) und die Anlage von Gewässerrandstreifen (6.1/6.2/6.6) kann dem entgegengewirkt werden.

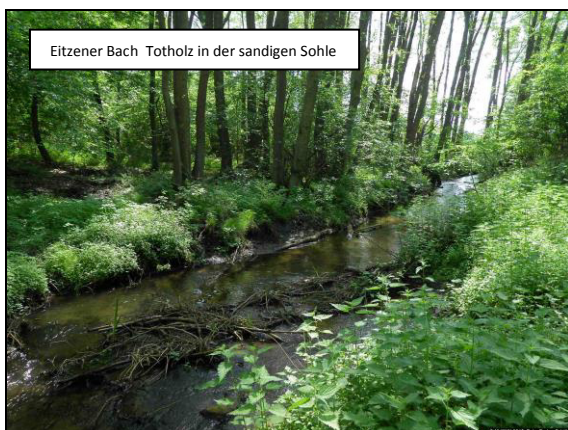
Eitzener Bach Totholz in der sandigen Sohle

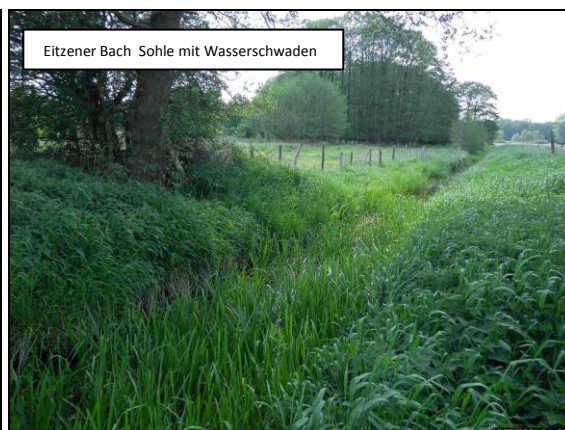
Eitzener Bach Sohle mit Wasserschwaden

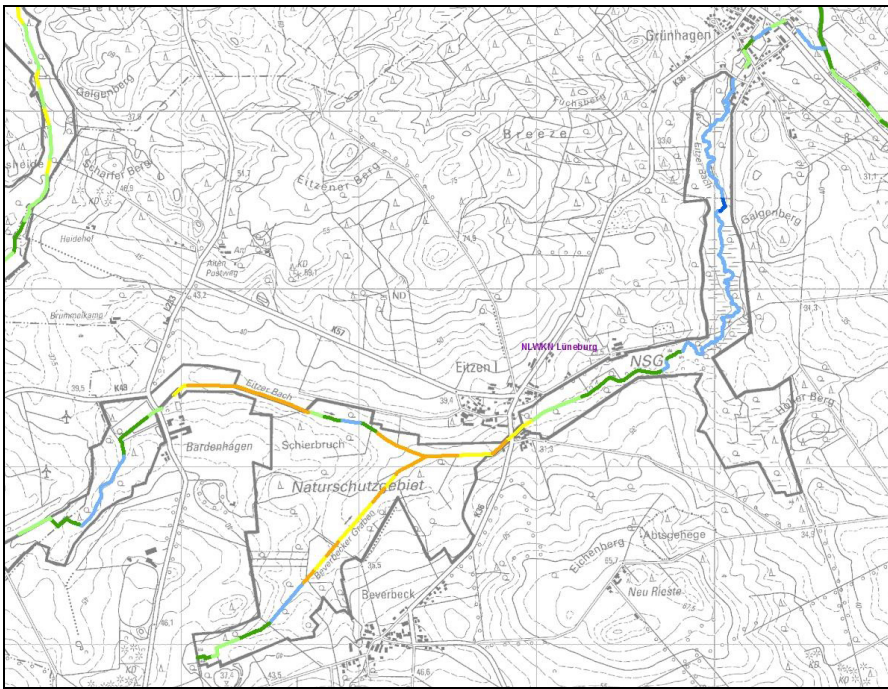
## Bewertung Gewässerstruktur Ufer

In den Oberläufen sind die Uferüberwiegend strukturarm ausgebildet. Vielfach fehlen Ufergehölze (4.1) und Gewässerrandstreifen (6.6). Der Unterlauf weist dagegen noch überwiegend gering oder vereinzelt sogar unveränderte Uferstrukturen auf. Strukturreiche Ufer bilden die Grundlage für eine artenreiche Fisch- und Makrozoobenthos-Fauna.

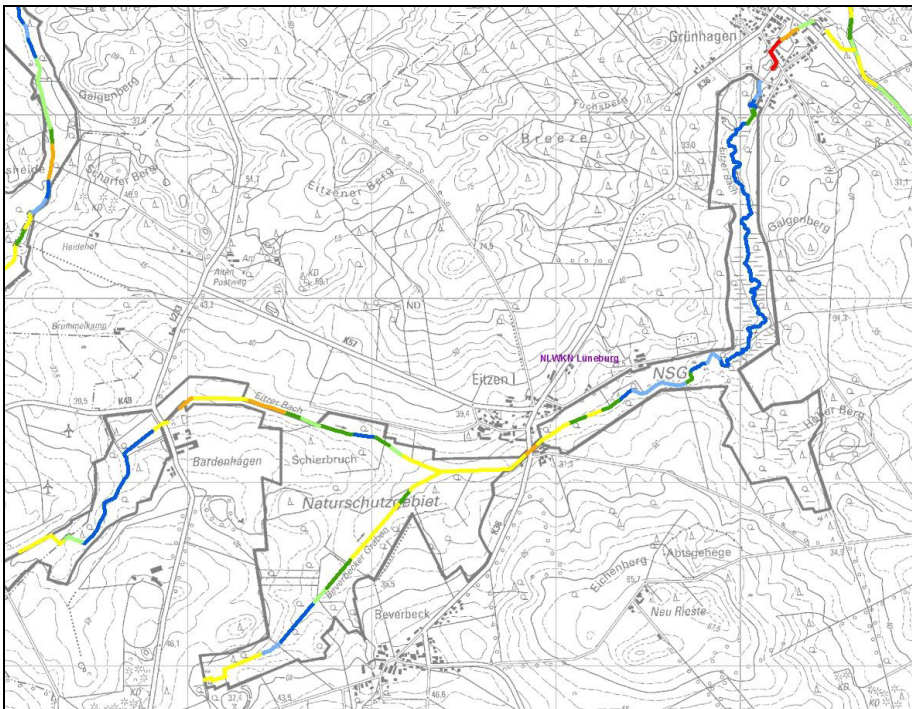
Ab Eitzen ist die Struktur des Gewässerumfelds überwiegend deutlich bis sehr stark verändert. Die Aue wird hier meist landwirtschaftlich genutzt. Maßnahmen zur Auenentwicklung (8.2) und die Anlage von Gewässerrandstreifen (6.6) können u.a. die Sandeinträge reduzieren und zur Aufwertung der biologischen QE (Fische, Makrozoobenthos, Diatomeen und Makrophyten) führen. Im Gewässerabschnitt zwischen Grünhagen und Eitzen ist das Gewässerumfeld dagegen noch großräumig unverändert. Auwald und Gehölze dominieren die Aue.

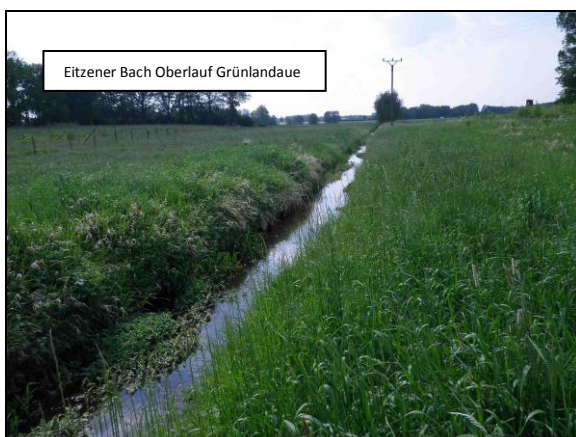
Eitzener Bach Oberlauf Grünlandaue

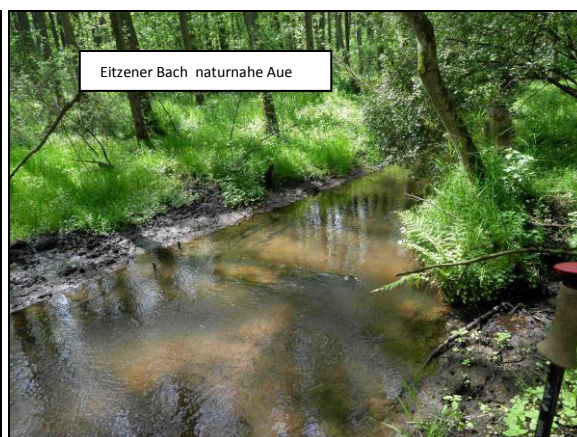
Eitzener Bach naturnahe Aue
