## Stammdaten

| Alte Wasserkörper Nr. | 28033 |

## Zusammenfassung der Handlungsempfehlungen

## Defizitanalyse mit Handlungsempfehlungen für Maßnahmen

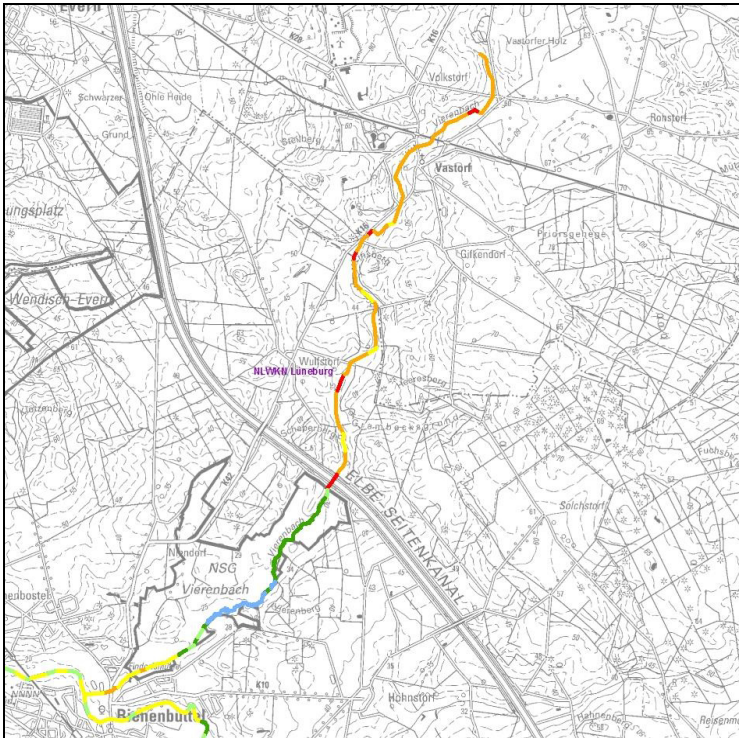
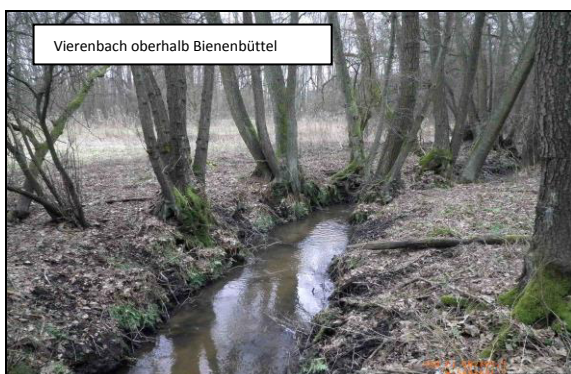
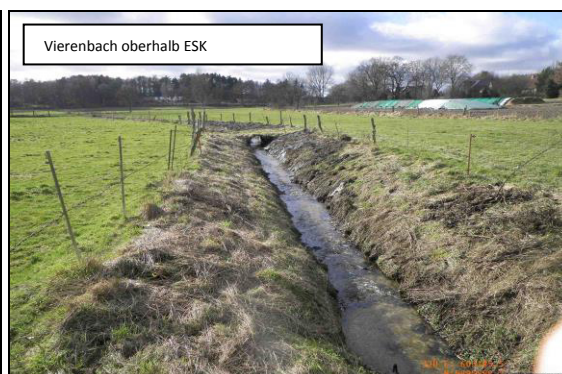
DSK-Gesamtbewertung im WK gesamt (km und %)

Oberhalb des ESK ist die Gewässerstruktur des Vierenbaches stark bis vollständig verändert. Der sich daran anschließende Abschnitt bis Bienenbüttel weist z.T. noch unveränderte Strecken auf und hat dort Referenzcharakter für einen Kiesbach (LAWA-Typ 16). Die Gewässerstruktur im mündungsnahen Bereich unterhalb Bienenbüttel ist überwiegend stark verändert.

Der Abschnitt oberhalb des ESK ist insgesamt nachrangig zu bearbeiten.
