WK 28068 Seeve (Unterlauf)

Gesamtbewertung Detailstrukturkartierung (DSK)

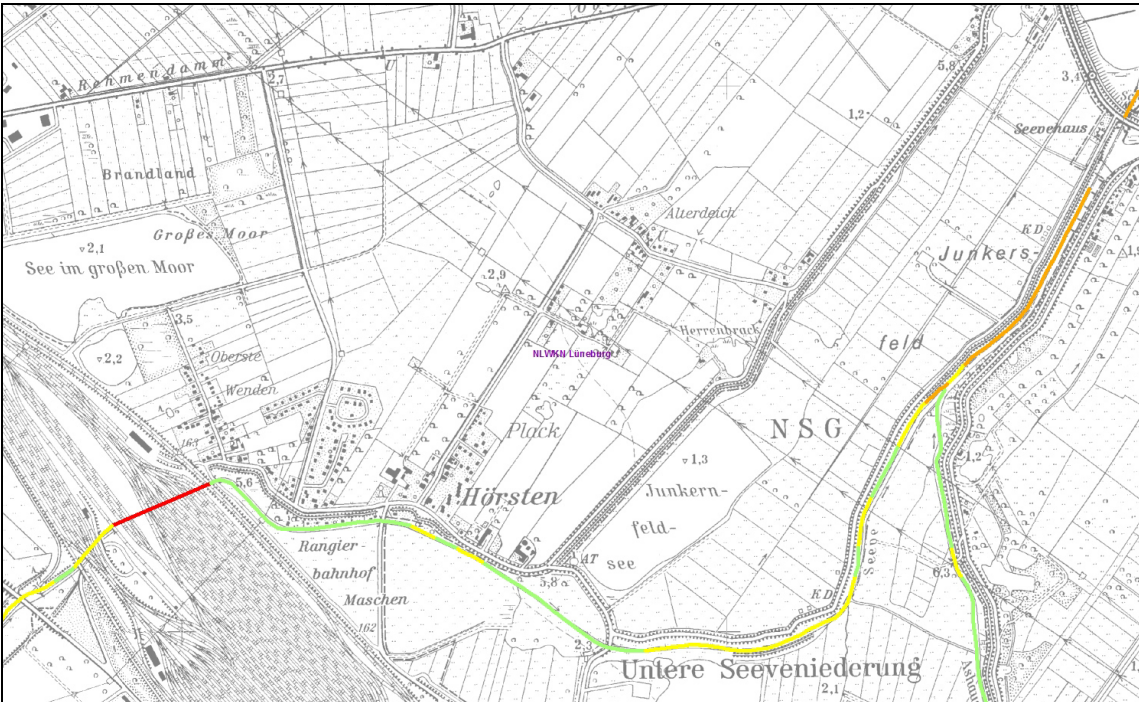
| DSK-Gesamtbewertung im WK gesamt (km und %) | | | | | | |
|---|---|---|---|---|---|---|
| Der WK wird durch den in den letzten Jahren deutlich erhöhten Tidehub geprägt. Dies ist eine der Ursachen für die nur mäßige Bewertung der QE Makrophyten. Unveränderte bis mäßig veränderte Abschnitte fehlen. Der Güterbahnhof bei Maschen wird durch die Seeve untertunnelt. In diesem Bereich ist die Gewässerstruktur vollständig verändert. Das Wehr oberhalb des Güterbahnhofs ist nur sehr eingeschränkt für Fische durchgängig. | | | | | | |

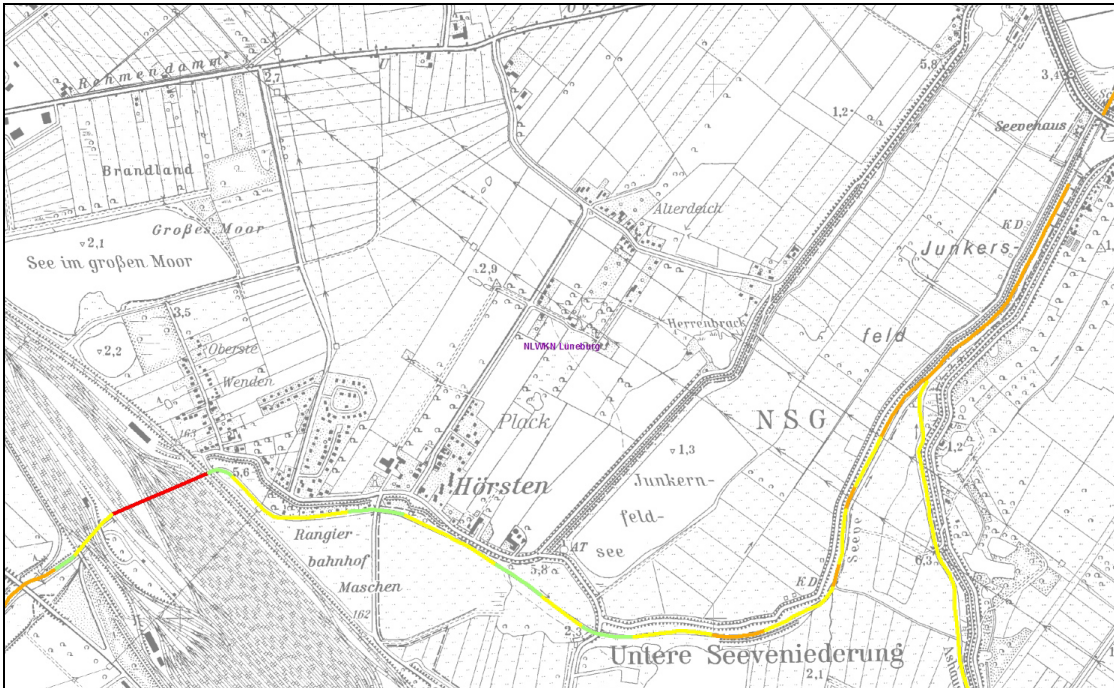
## Bewertung Gewässerstruktur Sohle

Die Struktur der Sohle ist überwiegend stark bis sehr stark verändert. Es ist zu prüfen, ob durch Einbau von Grundswellen den negativen Auswirkungen des starken Tidehubs entgegengewirkt werden kann. Als weitere Maßnahme zur Aufwertung der Sohlstrukturen könnten durch Einbringen von Kies (5.1) positive Effekte auch für die Tiefenvarianz und Strömungsdiversität erzielt werden.

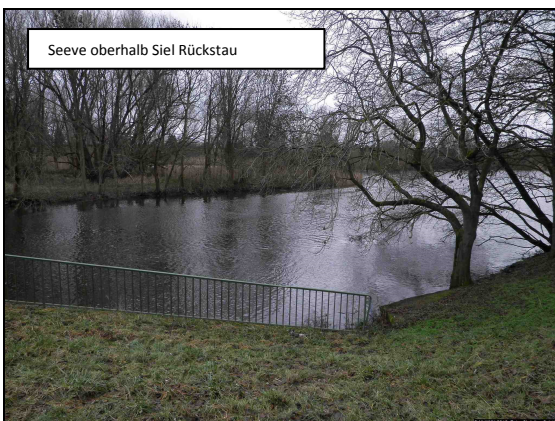
Sieve oberhalb Siel Rückstau

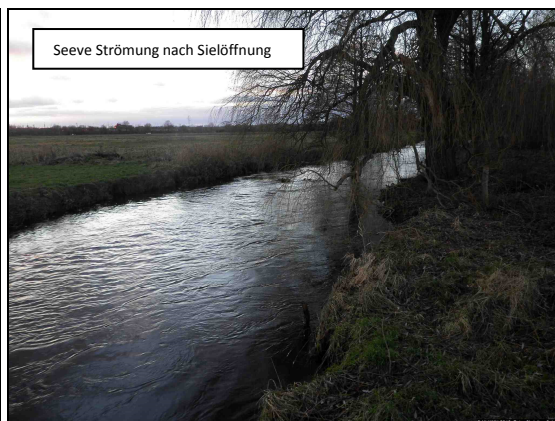
Sieve Strömung nach Sielöffnung

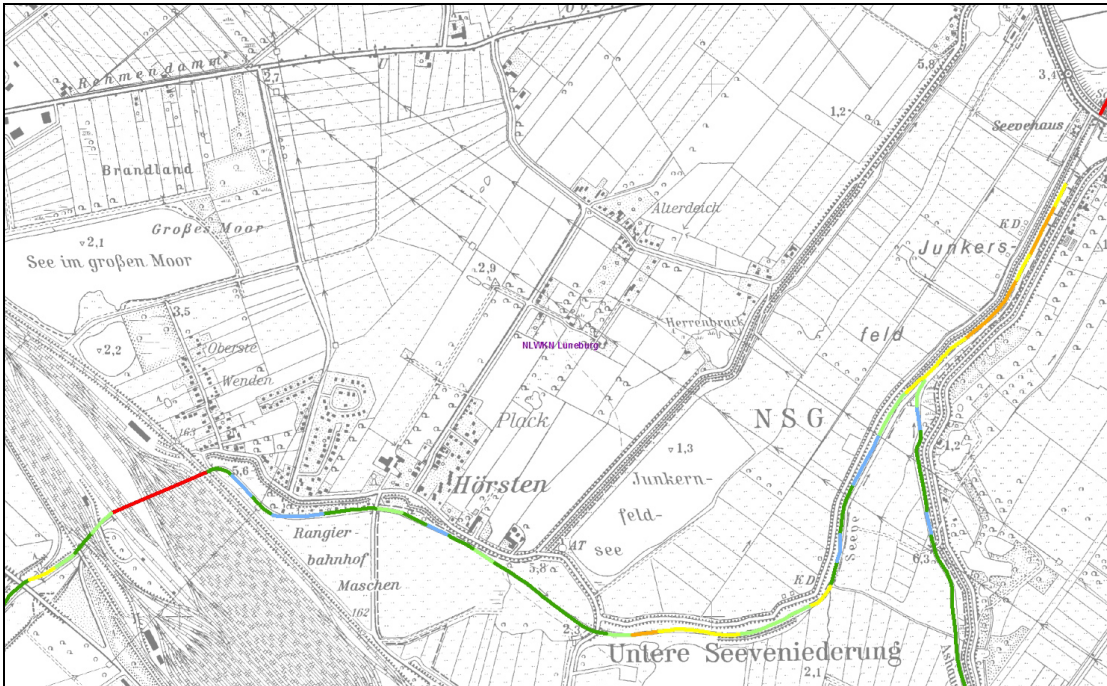
## Bewertung Gewässerstruktur Ufer

Die Struktur des Ufers weist zu 37 % noch naturnähere (gering bis mäßig veränderte) Abschnitte auf. Maßnahmen zur Aufwertung der Uferstrukturen, Entwicklung eines durchgehenden Gehölz- und Röhrichtsbaus (4.2), sind erstrebenswert. Schüttsteine zur Ufersicherung sind nur in besonders gefährdeten Abschnitten einzubauen. Hierdurch sind Aufwertungen für die biologischen QE Fische, MZB und MP zu erwarten.

Der Abschnitt im Bereich des Güterbahnhof bei Maschen ist vorerst von Maßnahmen auszunehmen.

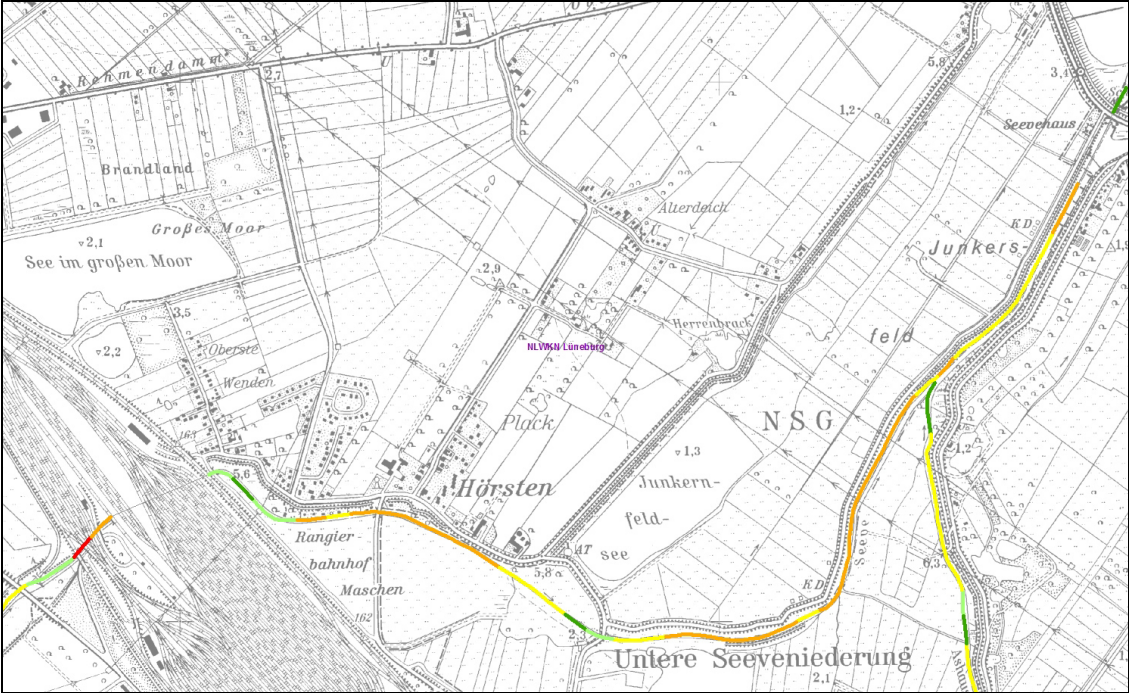
Strukturveränderung des Gewässerumfeldes bezogen auf den WK gesamt (km und %)

Der WK verläuft teilweise durch ein extensiv genutztes Naturschutzgebiet. Allerdings behindern insbesondere nördlich nah an das Gewässer grenzende Deiche das Ausuferungsvermögen. Die Reaktivierung von Altgewässern (Altarmen und Altwässern) und der Rückbau von Uferreihen kann das Umfeld weiter aufwerten (8.1 / 8.3). Hierdurch sind insbesondere auch Aufwertungen für die biologische QE Diatomeen zu erwarten.

Maßnahmen im Bereich des Güterbahnhofs bei Maschen sind derzeit nicht möglich.
