WK 28072   Seeve Oberlauf mit Nebengewässern

Gesamtbewertung Detailstrukturkartierung (DSK)

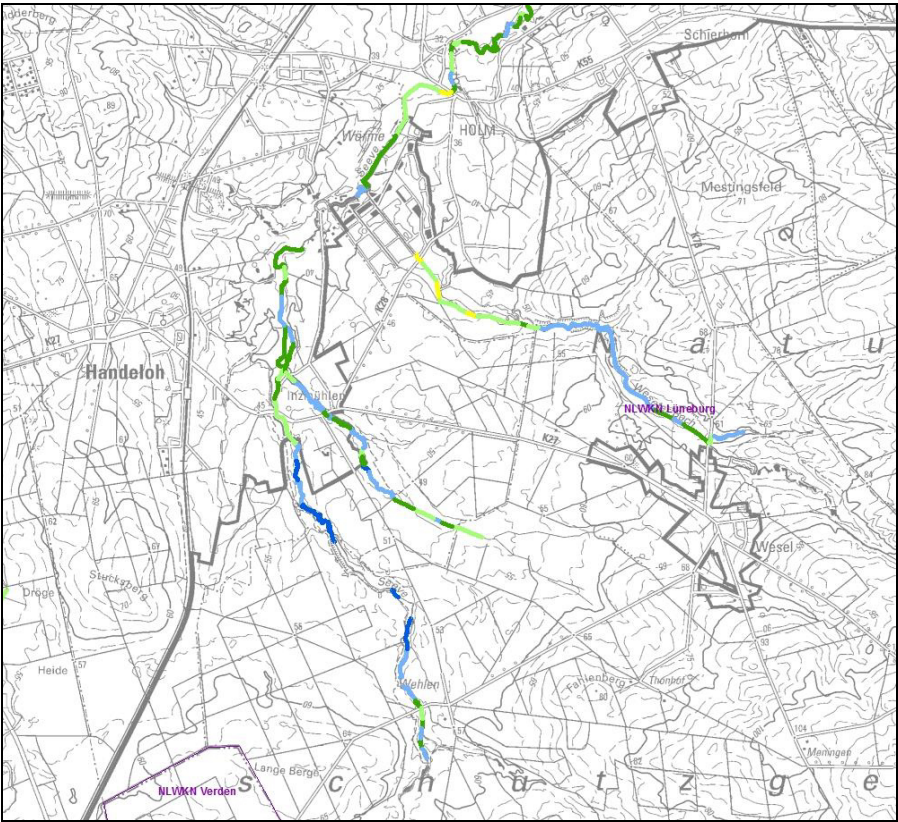
| DSK-Gesamtbewertung im WK gesamt (km und %, Rest = nicht kartierter Anteil) | | | | | | |
|---|---|---|---|---|---|---|
| Die Struktur ist überwiegend unverändert bis mäßig verändert. Vitalisierungsmaßnahmen im eigenen Profil (3.1) und die Entwicklung eines naturnahen Ufersaum (6.6) zur Reduktion von Sandeinträgen können die Bewertung durch die biologischen QE - insbesondere Fische, Makrozoobenthos und Makrophyten - positiv beeinflussen. | | | | | | |

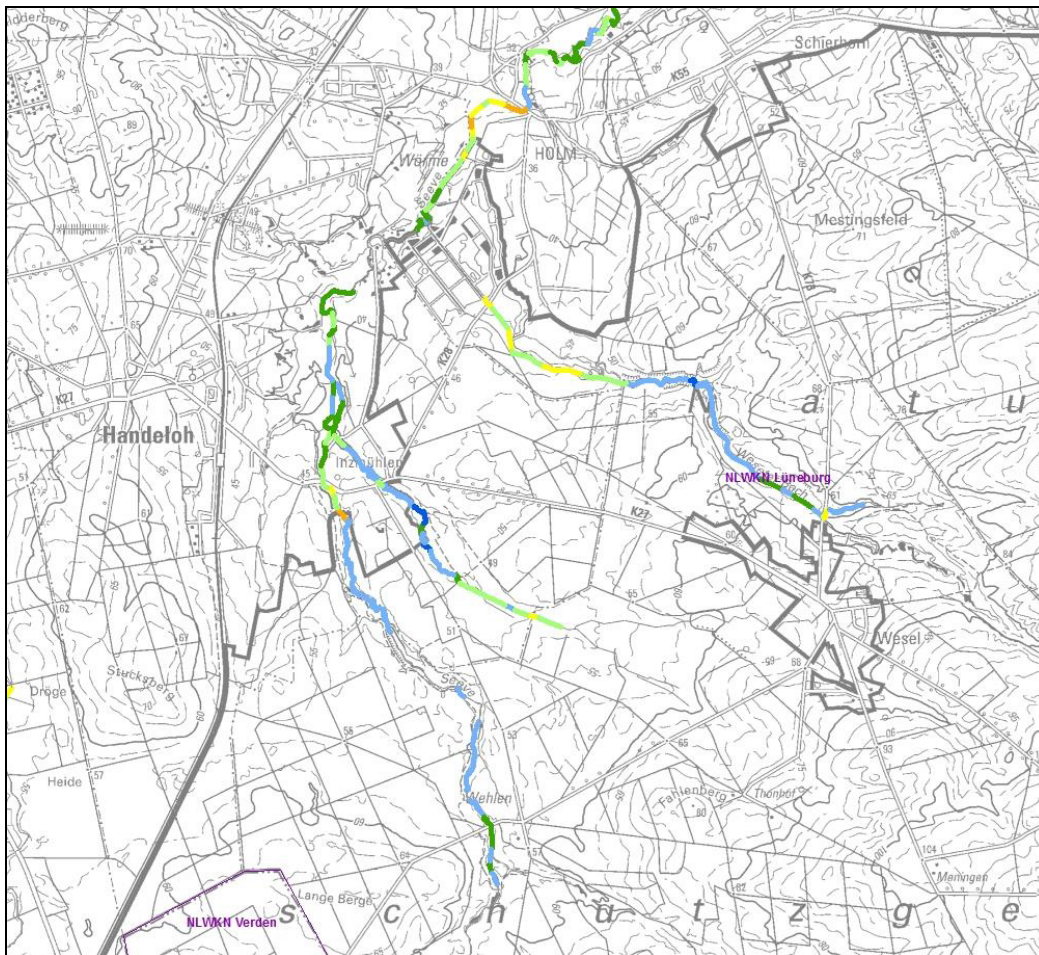
## Bewertung Gewässerstruktur Sohle

Die Struktur der Sohle ist überwiegend unverändert bis mäßig verändert. Starker Sandtrieb wirkt sich insbesondere im Weseler Bach und Weseler Moorbach negativ auf die QE Fische und Makrozoobenthos aus. Durch den Einbau von Kies und Totholz (5.1 / 5.2) und die Anlage von Gewässerrandstreifen und Sandfängen (6.1/6.2/6.6) kann dem entgegengewirkt werden.

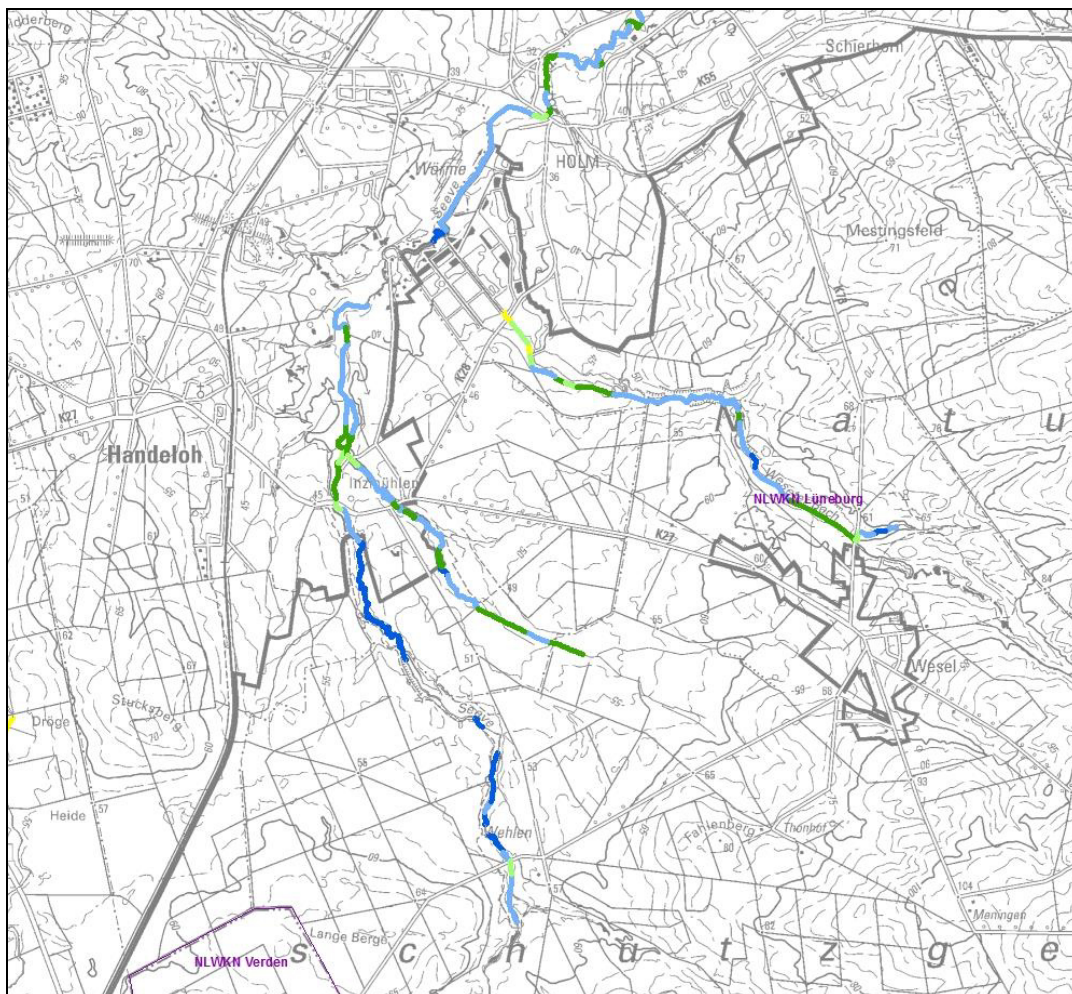
## Bewertung Gewässerstruktur Ufer

Überwiegend ist die Uferstruktur unverändert bis mäßig verändert. An den schlechter bewerteten Abschnitten fehlen oftmals Ufergehölze (4.1) und Gewässerrandstreifen (6.6). Uferverbau ist nur vereinzelt anzutreffen. Struktureiche Ufer bilden die Grundlage für eine artenreiche Fisch- und Makrozoobenthos-Fauna.

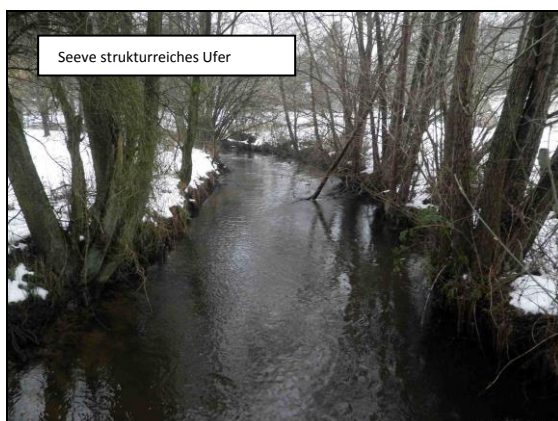
Seeve strukturreiches Ufer

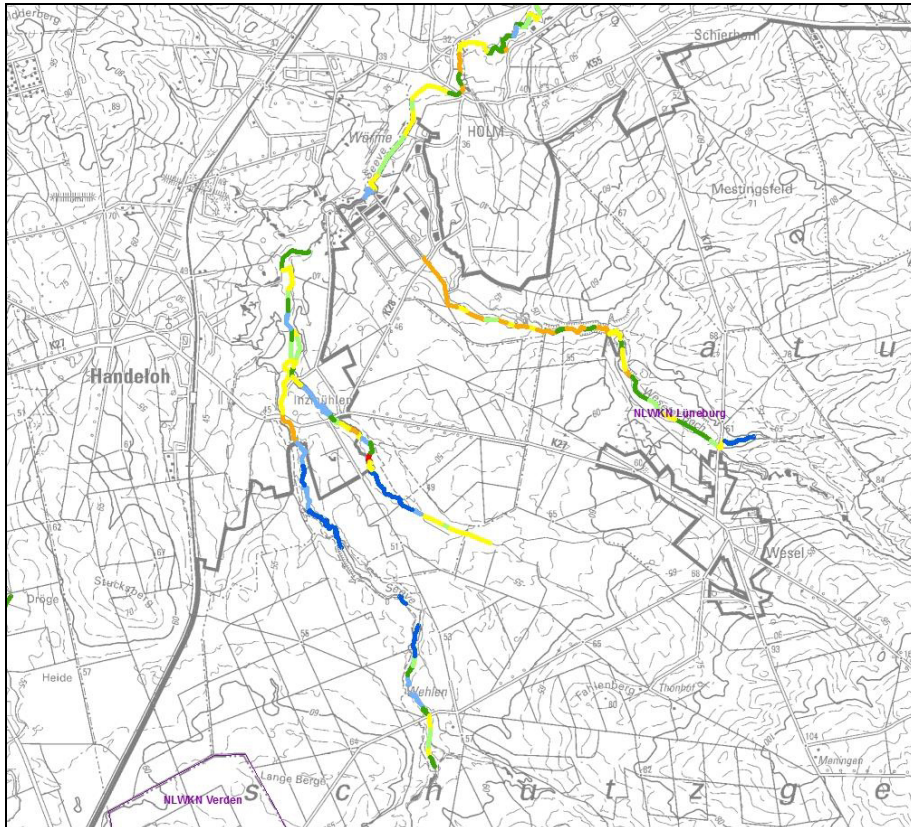
Die Strukturveränderung des Gewässerumfeldes ist sehr heterogen. Die Aue wird meist landwirtschaftlich, vielfach als Grünland, genutzt. Aber auch typische Auenbiotope und Wald sind anzutreffen. Am Weseler Bach sind Nadelbäume überrepräsentiert. Maßnahmen zur Auenentwicklung (8.2) und die Anlage von Gewässerrandstreifen (6.6) können u.a. die Sandeinträge reduzieren und zur Aufwertung der biologischen QE (Fische, Makrozoobenthos, Diatomeen und Makrophyten) führen.
