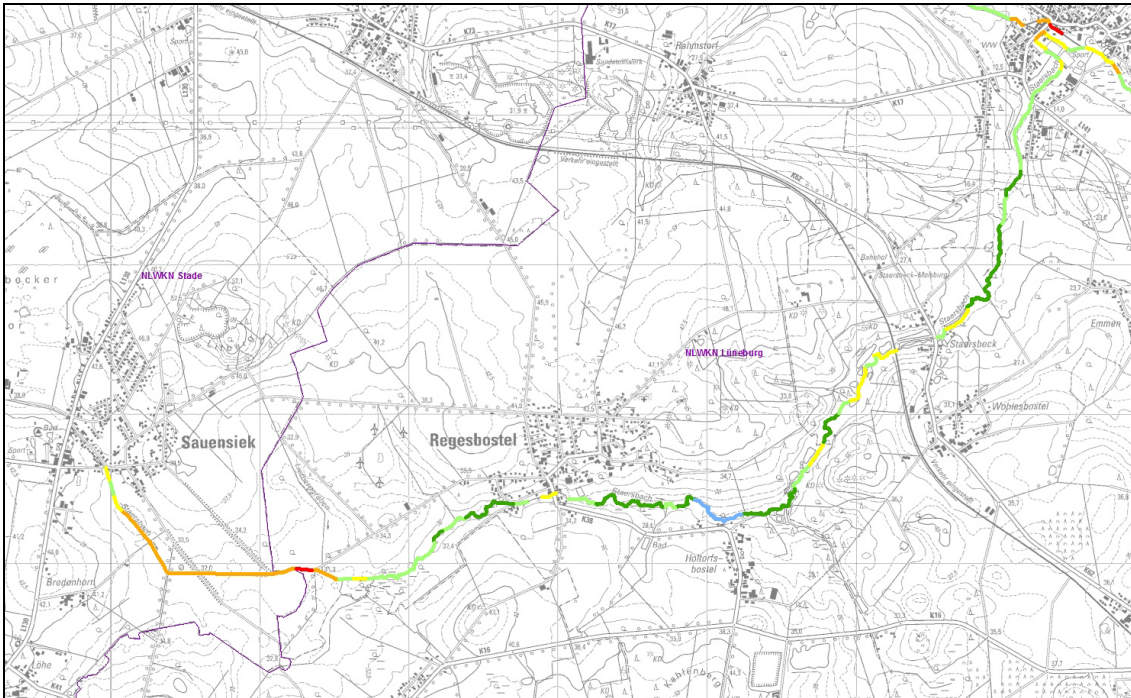
## Gesamtbewertung Detailstrukturkartierung (DSK)

Im Oberlauf überwiegen die stark bis sehr stark veränderten Abschnitte. Im weiteren Verlauf sind noch längere Strecken gering bis mäßig belastet. Diese Bereiche können als Trittsteine zur Besiedlung der weniger naturnahen Abschnitte durch aquatische Organismen dienen. Dies gilt insbesondere für die biologische QE MZB.

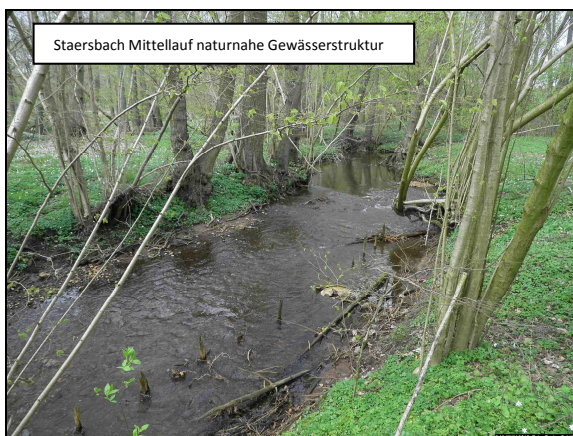
Staersbach Mittellauf naturnahe Gewässerstruktur

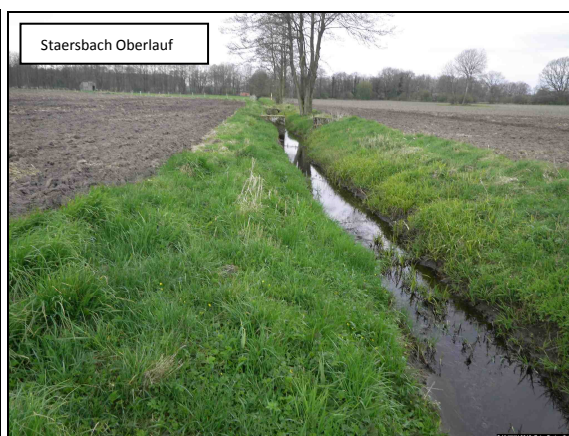
Staersbach Oberlauf

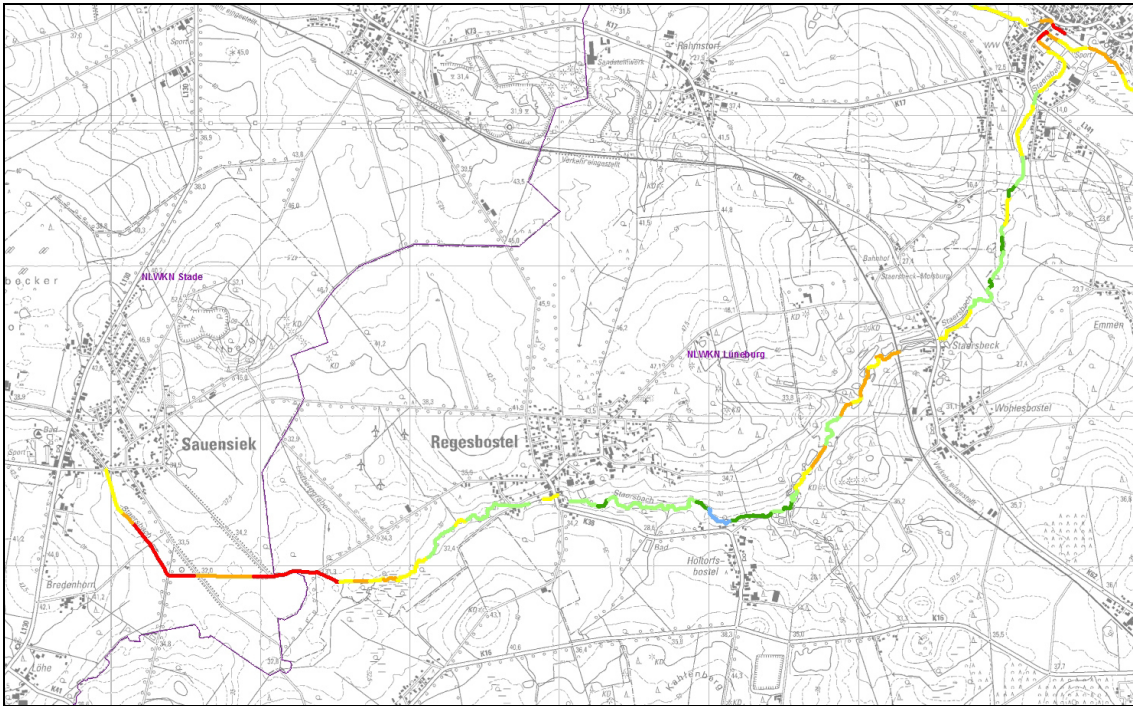
## Bewertung Gewässerstruktur Sohle

84 % der Sohle sind deutlich bis vollständig verändert. Ein wesentlicher Faktor für diese Beeinträchtigung ist der Sandtrieb. Maßnahmen zur Aufwertung der Sohlstrukturen (5.1/5.2/6.1/6.2), d.h. Reduktion der Sandeinträge aus dem Umfeld und Einbringen von Kies und Totholz mit positiven Effekten auch für die Tiefenvarianz und Strömungsdiversität, sind in den Bereichen deutlicher bis vollständiger Veränderung vorrangig durchzuführen. Hierdurch sind Aufwertungen für die biologischen QE Fische und MZB zu erwarten.

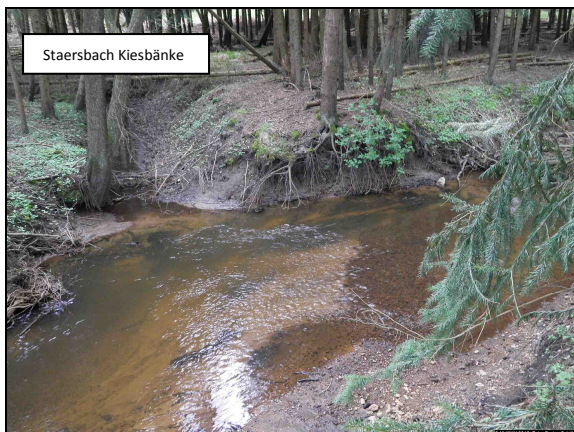
Staersbach Kiesbänke

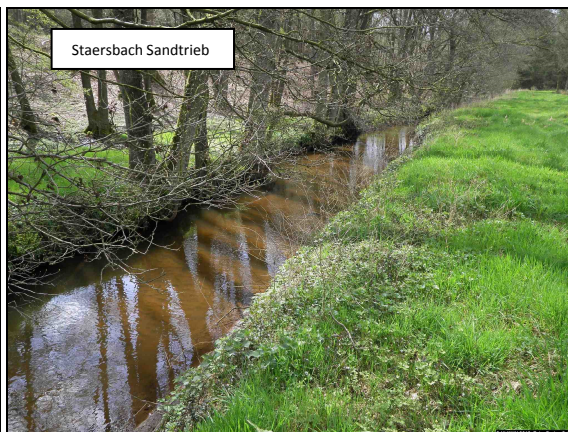
Staersbach Sandtrieb

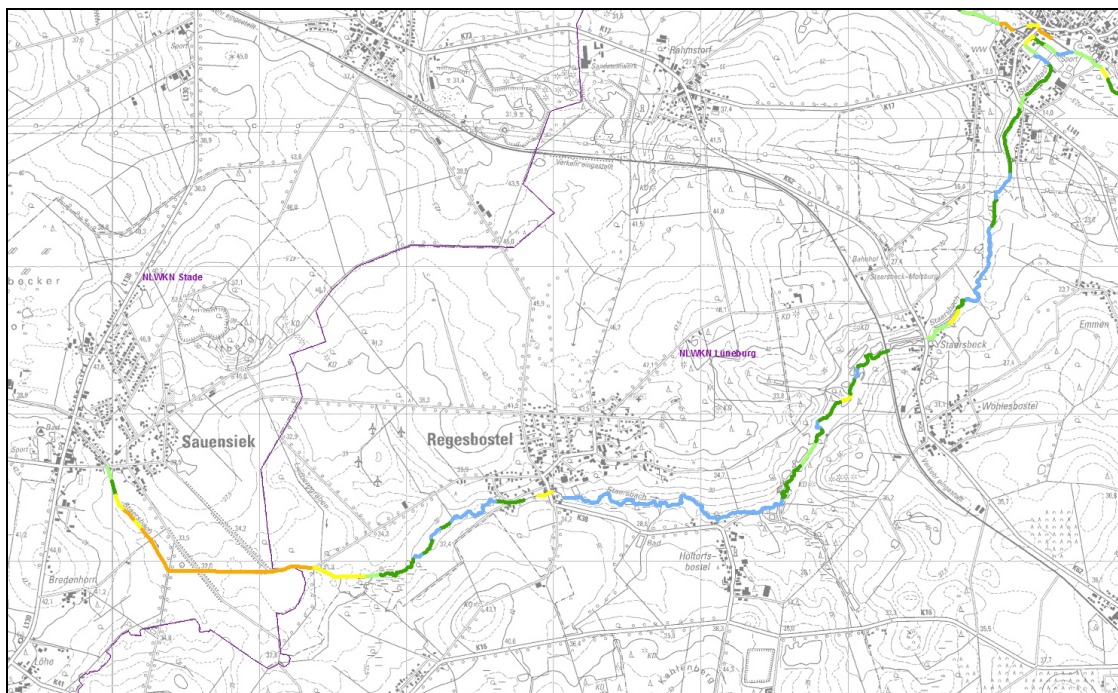
## Bewertung Gewässerstruktur Ufer

36 % der Uferstrukturen sind nur gering verändert, da der Bach hier oftmals durch Auwald verläuft. Maßnahmen zur Aufwertung der Uferstrukturen (2.4/2.5/4.1) sind in den Bereichen deutlicher bis sehr starker Veränderung vorrangig durchzuführen. Hierdurch sind Aufwertungen für die biologischen QE Fische, MZB und MP zu erwarten.

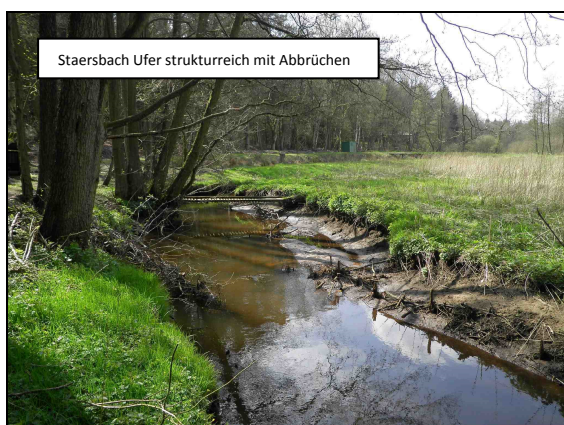
Staersbach Ufer strukturreich mit Abbrüchen

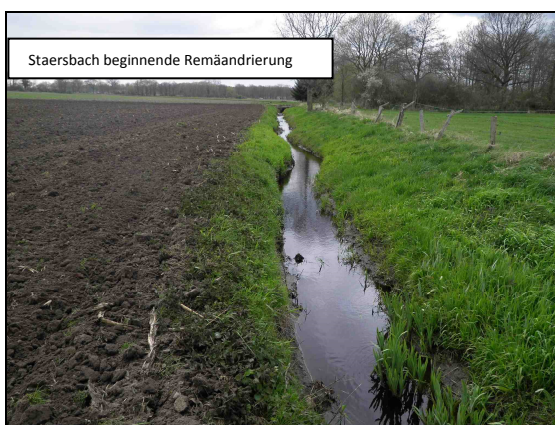
Staersbach beginnende Remäandrierung

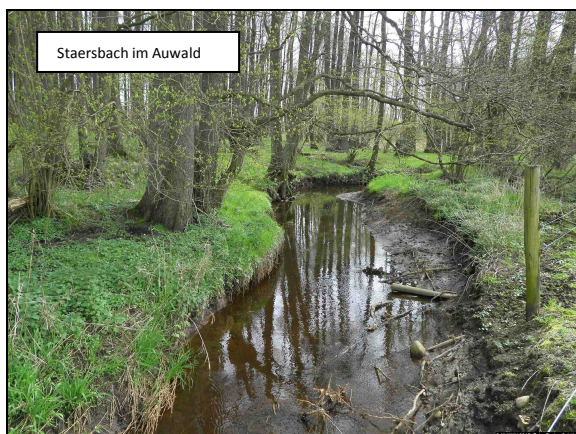
Staersbach im Auwald

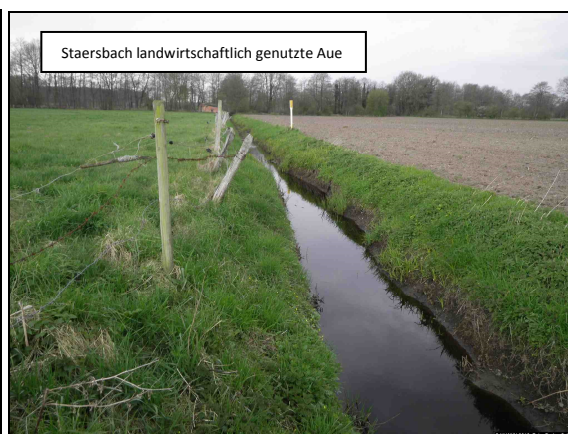
Staersbach landwirtschaftlich genutzte Aue
