## Stammdaten

28089 WK Goldbeck

Gesamtbewertung Detailstrukturkartierung (DSK)

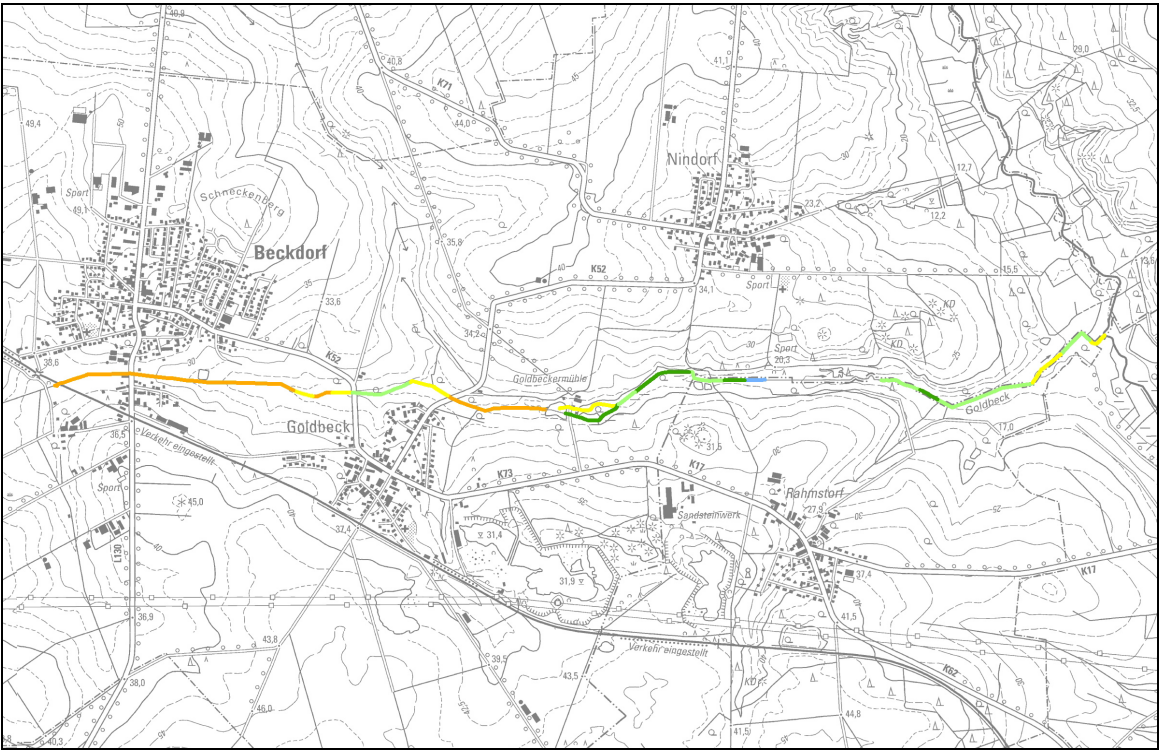
| DSK-Gesamtbewertung im WK gesamt (km und %) | | | | | | |
|---|---|---|---|---|---|---|
| <p>Oberhalb des Mühlenteichs (Goldbecker Mühle) ist die Struktur des Goldbecks überwiegend stark bis sehr stark verändert. Auch im Mündungsbereich sind die Strukturen vereinzelt stark verändert. Verbesserungen sind durch bauliche Maßnahmen zur Bettgestaltung/Laufverlängerung oder zumindest durch die Förderung eigendynamischer Entwicklung bzw. Vitalisierungen im vorhandenen Profil zu erreichen.</p> <p>Der Abschnitt oberhalb des Mühlenteichs ist, solange dorthin keine Durchgängigkeit hergestellt ist, zunächst nachrangig zu bearbeiten.</p> | | | | | | |

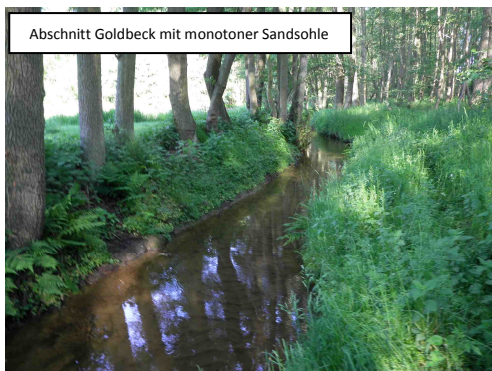
Abschnitt Goldbeck mit monotoner Sandsohle

Maßnahmen zur Aufwertung der Sohlstrukturen (5.1/5.2/6.1), d.h. Einbringen von Kies und Totholz mit positiven Effekten auch für die Tiefenvarianz und Strömungsdiversität und die Reduktion von Sandeinträgen, sind in den Bereichen deutlicher bis sehr starker Veränderung vorrangig durchzuführen. Hierdurch sind Verbesserungen für die biologischen Qualitätskomponenten Fische und Makrozoobenthos möglich.

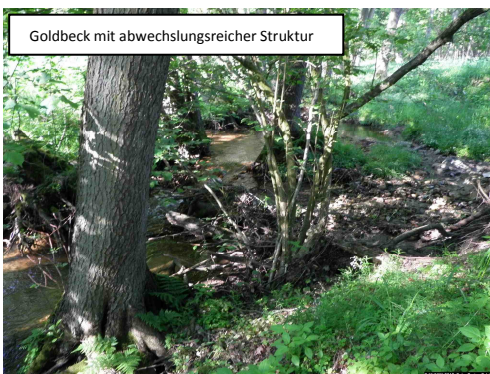
Goldbeck mit abwechslungsreicher Struktur

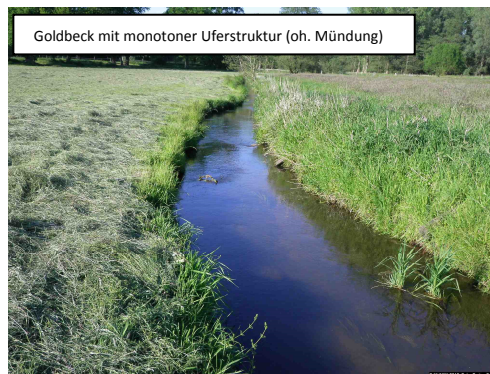
Goldbeck mit monotoner Uferstruktur (oh. Mündung)

Maßnahmen zur Aufwertung der Uferstrukturen (2.4/2.5/4.1) sind in den Bereichen deutlicher bis sehr starker Veränderung vorrangig durchzuführen. Hierdurch sind Aufwertungen für die biologischen Qualitätskomponenten Fische und Makrozoobenthos zu erwarten.
