Stammdaten

WK 28092 Barnstedt-Melbecker Bach

Gesamtbewertung Detailstrukturkartierung (DSK)

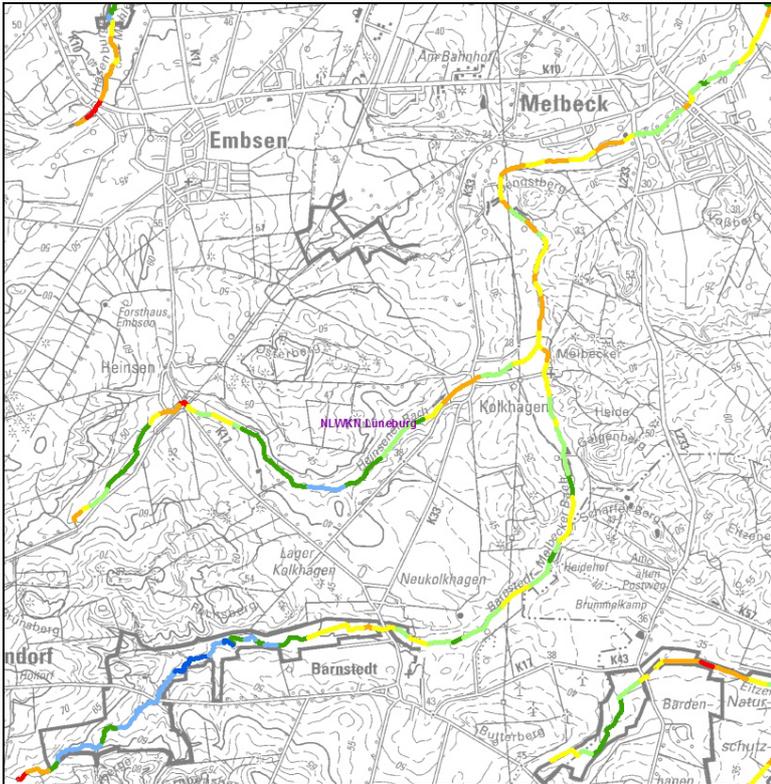
Der Oberlauf durchfließt bei Spitzberge eine Endmoräne. Hier hat das Gewässer noch Referenzcharakter für einen kiesgeprägten Tieflandbach (LAWA-Typ 16). Im weiteren Verlauf dominieren deutlich bis stark veränderte Abschnitte. Vitalisierungsmaßnahmen im eigenen Profil (3.2) und die Entwicklung eines naturnahen Ufersaum (4.1/6.6) können hier die Bewertung durch die biologischen QE, insbesondere die mit „mäßig“ bewerteten Makrophyten und Diatomeen, positiv beeinflussen.

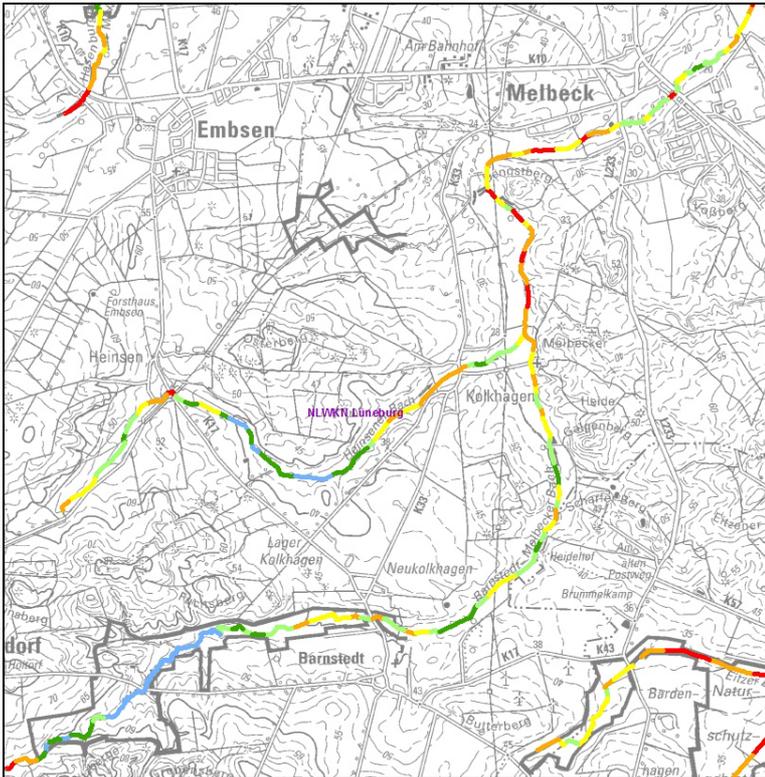
Bewertung Gewässerstruktur Sohle

Die Struktur der Sohle ist mit Ausnahme des Streckenabschnitts bei Spitzberge überwiegend stark bis vollständig verändert. Sandtrieb wirkt sich negativ auf alle biologischen QE aus. Durch den Einbau von Kies und Totholz (5.1/5.2) und die Anlage von Gewässerrandstreifen (6.1/6.2/6.6) kann dem entgegengewirkt werden.

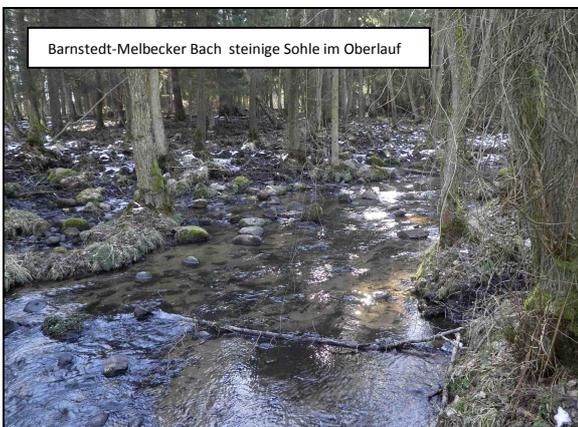
Barnstedt-Melbecker Bach steingige Sohle im Oberlauf

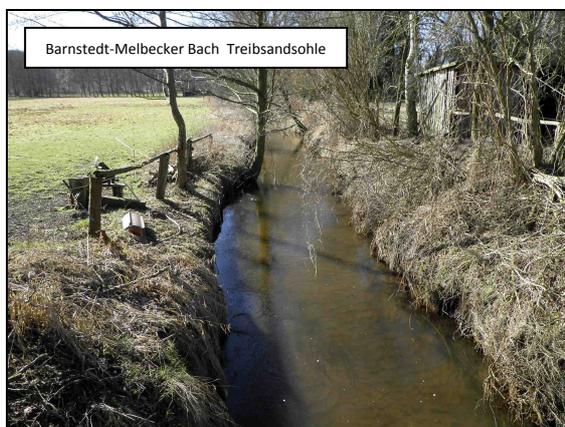
Barnstedt-Melbecker Bach Treibsandsohle

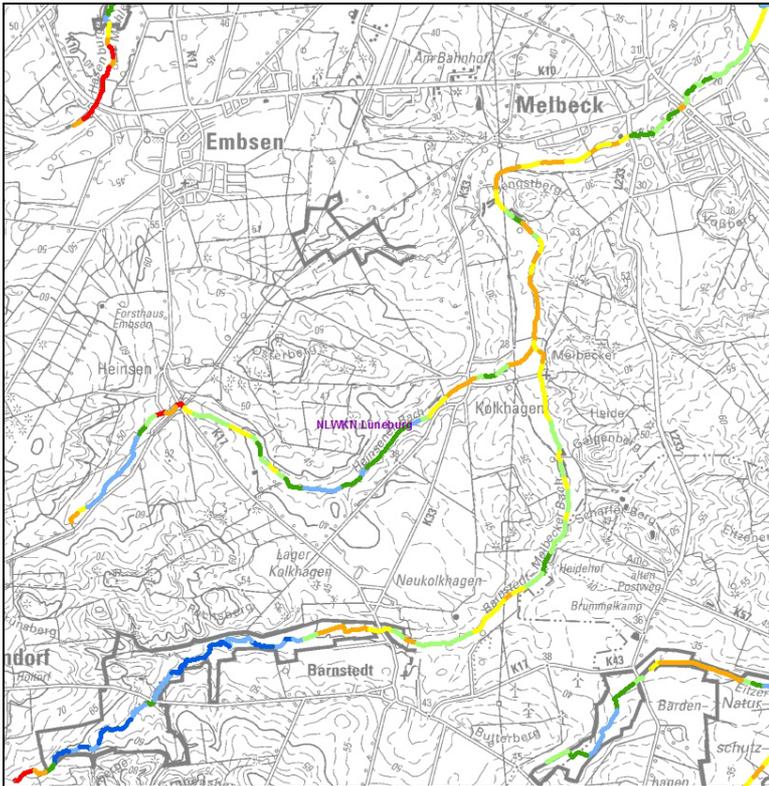
Bewertung Gewässerstruktur Ufer

Mit Ausnahme des Oberlaufs sind die Ufer überwiegend strukturarm ausgebildet. Vielfach fehlen Ufergehölze (4.1) und Gewässerrandstreifen (6.6). Strukturreiche Ufer bilden die Grundlage für eine artenreiche Fisch- und Makrozoobenthos-Fauna. Ein lichter Ufergehölzsaum fördert die Ausbreitung eines typgerechten Makrophyten-Bestandes.

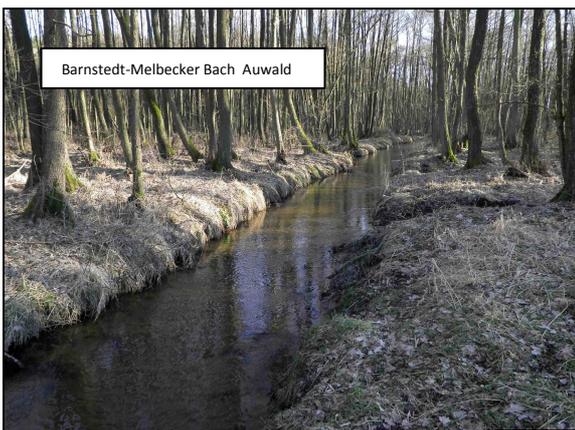
Barnstedt-Melbecker Bach Auwald

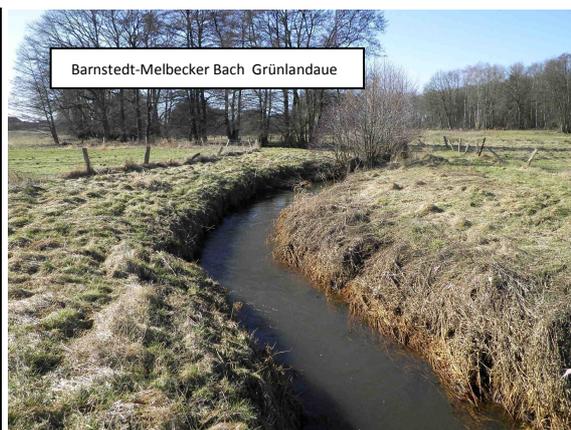
Das Gewässerumfeld wird meist landwirtschaftlich genutzt. Maßnahmen zur Auenentwicklung (8.2) und die Anlage von Gewässerrandstreifen (6.6) können u.a. die Sandeinträge reduzieren und zur Aufwertung der biologischen QE (Fische, Makrozoobenthos, Diatomeen und Makrophyten) führen. Im Oberlauf und an einzelnen Abschnitten im Mittellauf ist das Gewässerumfeld dagegen noch unverändert. Auwald und Gehölze dominieren hier die Aue.

Barnstedt-Melbecker Bach Grünlandaue
