| Bearbeitungsgebiet | 28 Ilmenau/Seeve/Este |

## WK 28093 Kolkhagener Bach (Heinsener Bach)

### Gesamtbewertung Detailstrukturkartierung (DSK)

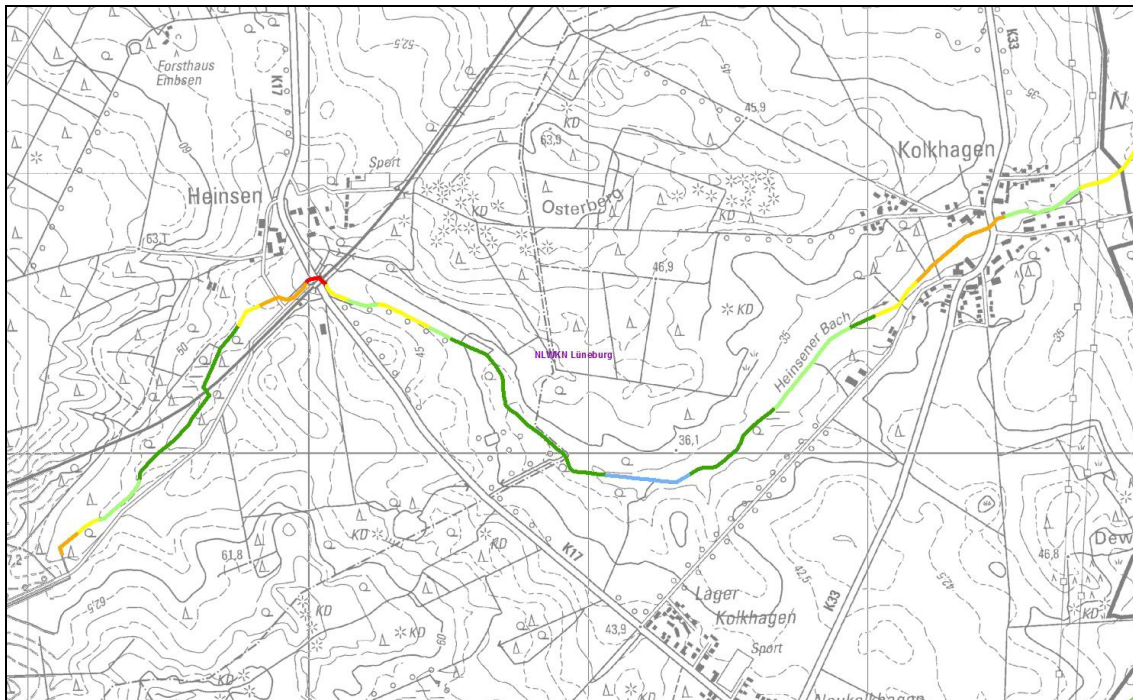
Die Gewässerstruktur ist überwiegend mäßig bis stark verändert. Im Mittellauf ist im Bereich eines Bruchwaldes noch ein gering veränderter Abschnitt erhalten. Sandtrieb, Begradigung und Eintiefung (2.4/2.5/3.2) sowie fehlende Ufergehölze sind Ursachen dieser Bewertung und wirken sich negativ auf die biologischen QE Fische, MZB und MP aus.

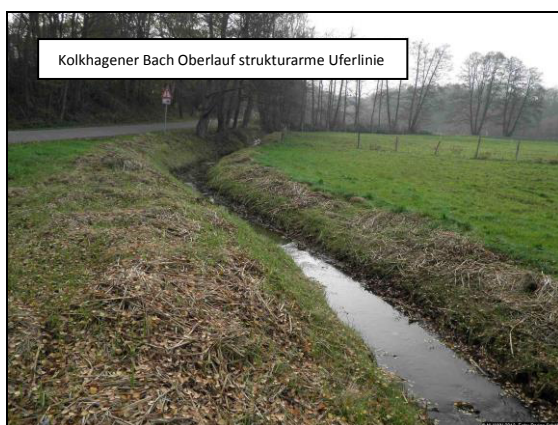
Kolkhagener Bach Oberlauf strukturarme Uferlinie

Maßnahmen zur Aufwertung der Uferstrukturen (4.1) sind in den Bereichen starker bis vollständiger Veränderung vorrangig durchzuführen. Hierdurch sind Aufwertungen für die biologischen QE Fische, MZB und MP zu erwarten.

Insbesondere die Entwicklung eines lichten Gehölzsaums an der Uferböschung kann die Uferstrukturen deutlich aufwerten.

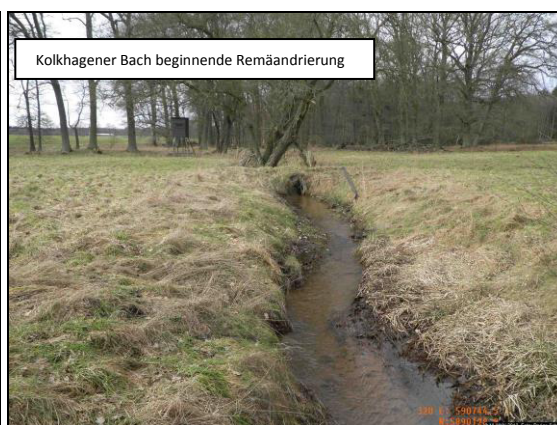
Kolkhagener Bach beginnende Remäandrierung
