## Zusammenfassung der Handlungsempfehlungen

WK 29045 Deinster Mühlenbach

Gesamtbewertung Detailstrukturkartierung (DSK)

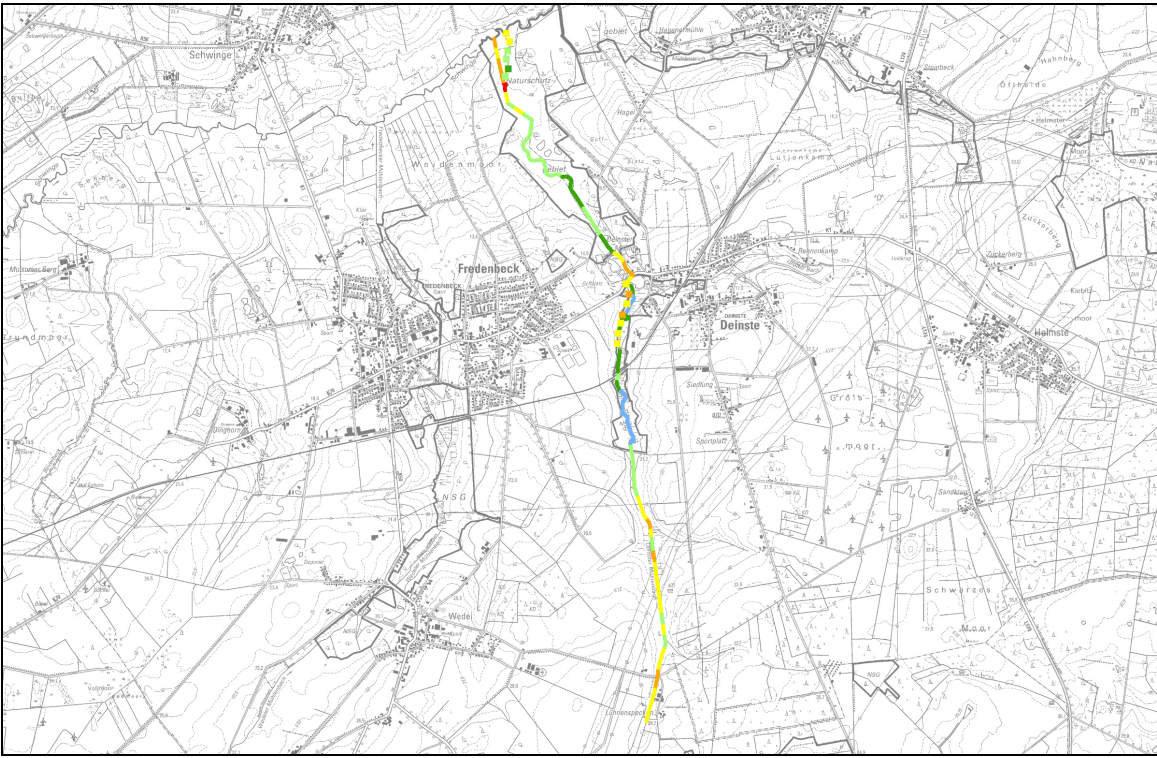
| DSK-Gesamtbewertung im WK gesamt (km und %) | | | | | | |
|---|---|---|---|---|---|---|
| <p>Die besten Gewässerstrukturen weist der Deinster Mühlenbach im Abschnitt oberhalb der Bahnstrecke auf. Die Abschnitte oberhalb und unterhalb davon sind geprägt durch begradigte Linienführungen. Unterhalb von Deinste wurden einige Abschnitte renaturiert und eigendynamische Entwicklungen angeregt bzw. zugelassen. In den übrigen Bereichen sind Verbesserungen durch Förderung oder Zulassen eigendynamischer Entwicklung bzw. Vitalisierungen im vorhandenen Profil zu erreichen. Eine moderate Anhebung der Sohl- und Wsp-Lagen oberhalb der Bahnstrecke ist als eine Maßnahme zur Reduzierung der Ockereinträge zu prüfen.</p> | | | | | | |

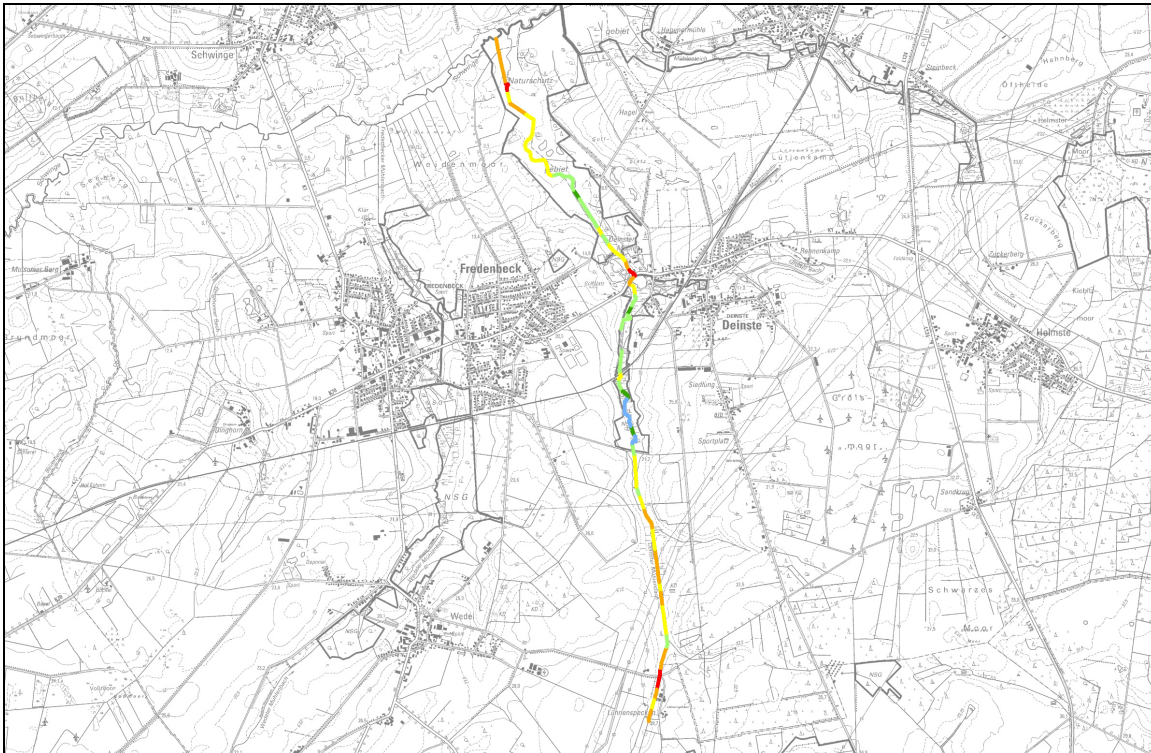
## Bewertung Gewässerstruktur Sohle

Die Sohlstrukturen im Deinstemühlenbach sind meist deutlich bis sehr stark verändert, insbesondere im Unter- und Oberlauf. Die Abschnitte sind geprägt durch fehlende Kiessubstrate und keine bis geringe Substratdiversität. Maßnahmen zur Aufwertung der Sohlstrukturen (5.1, 5.2, 6.1), d.h. abschnittsweises Einbringen von Kies und Totholz mit positiven Effekten auch für die Tiefenvarianz und Strömungsdiversität und die Reduktion von Sandeinträgen lassen Aufwertungen für die biologischen Qualitätskomponenten Fische und Makrozoobenthos erwarten.

Insbesondere im Abschnitt oberhalb der Bahnstrecke wird das Sohlsubstrat durch starke Ockereinträge beeinträchtigt, die sich auch negativ auf die Makrozoobenthosbesiedlung auswirken. Hier sind unbedingt Maßnahmen zur Reduzierung vorzunehmen: moderate Anhebung des Wasserspiegels, „Ockergräben“ zur Ablagerung.

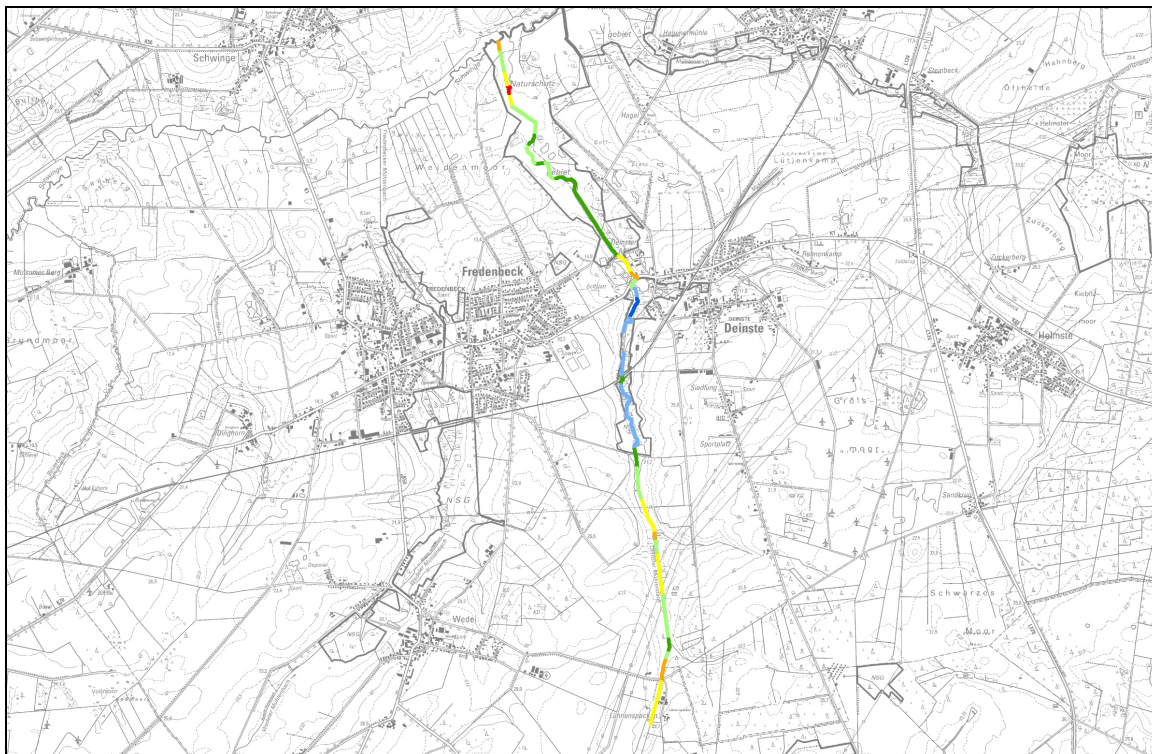
## Strukturveränderung des Ufers im WK gesamt (km und %)

Die Uferstrukturen sind vor allem im Ober- aber z.T. auch im Unterlauf deutlich bis sehr stark verändert. Die Ufer sind dort gekennzeichnet durch Krautfluren/Hochstauden. Im Oberlauf reicht die Grünlandnutzung oft bis an die Böschungsoberkante. Gehölze sind über weite Strecken im mittleren Bereich vorhanden. Maßnahmen zur Aufwertung der Uferstrukturen (z.B. 4.1, 6.6) sind vorrangig in den am stärksten veränderten Abschnitten durchzuführen. Hierdurch sind Aufwertungen für die biologischen Qualitätskomponenten Fische und Makrozoobenthos möglich.

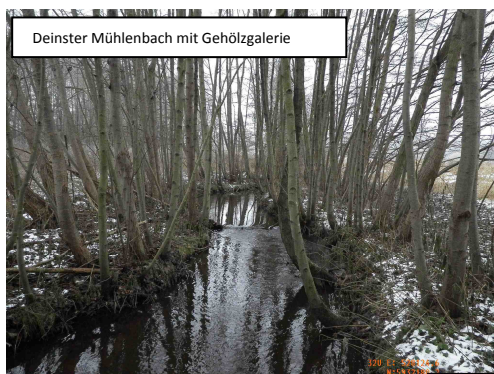
Deinster Mühlenbach mit Gehölzgalerie

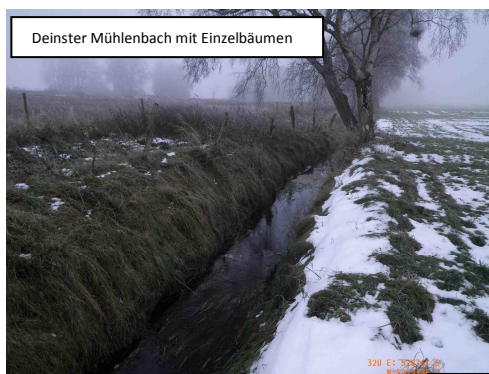
Deinster Mühlenbach mit Einzelbäumen

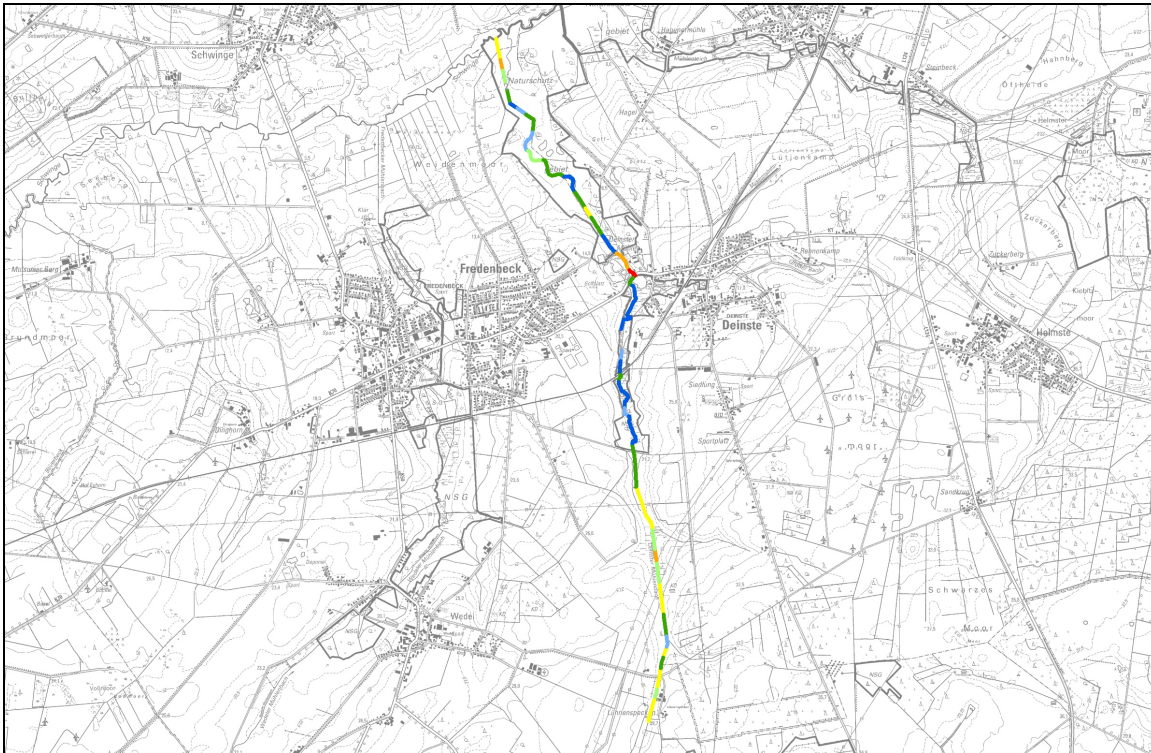
## Strukturveränderung des Gewässerumfeldes bezogen auf den WK gesamt (km und %)

Der Deinster Mühlenbach fließt in weiten Bereichen durch ein Naturschutzgebiet, so dass auf den angrenzenden Flächen keine bzw. nur extensive Nutzung vorhanden ist. Lediglich im Oberlauf reichen landwirtschaftliche Nutzflächen z.T. direkt bis ans Gewässer. Dort sind dementsprechend die stärksten Veränderungen im Gewässerumfeld festzustellen. In diesen Abschnitten sollten als Maßnahme zumindest die Anlage von Gewässerrandstreifen (6.6) erfolgen. Ein Randstreifen ist auch unbedingt nötig linksseitig im Bereich oberhalb des Mühlenteichs! Die Verringerungen von Nährstoffeinträgen aus den umliegenden Flächen, auch über Zuflüsse/Gräben, kann dadurch reduziert werden. Dies würde sich positiv auf die biologischen Qualitätskomponenten Diatomeen und Makrophyten auswirken.

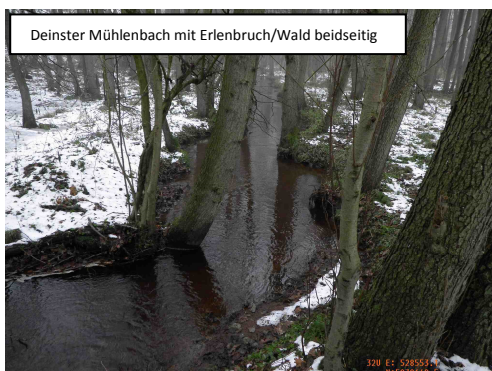
Deinster Mühlenbach mit Erlenbruch/Wald beidseitig

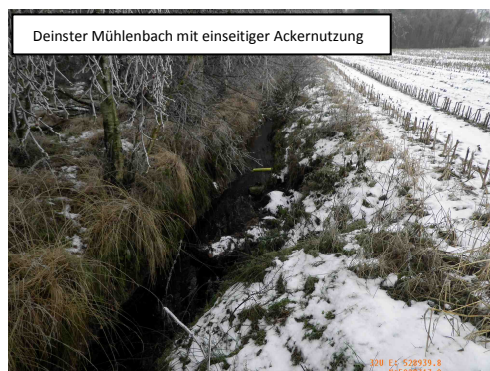
Deinster Mühlenbach mit einseitiger Ackernutzung
